# Der Natursteinbau Marmorschlössl Bad Ischl

## Materialbestand und bekannte Instandsetzungsphasen

### *The natural stone building: “Marmorschlössl” in Bad Ischl*

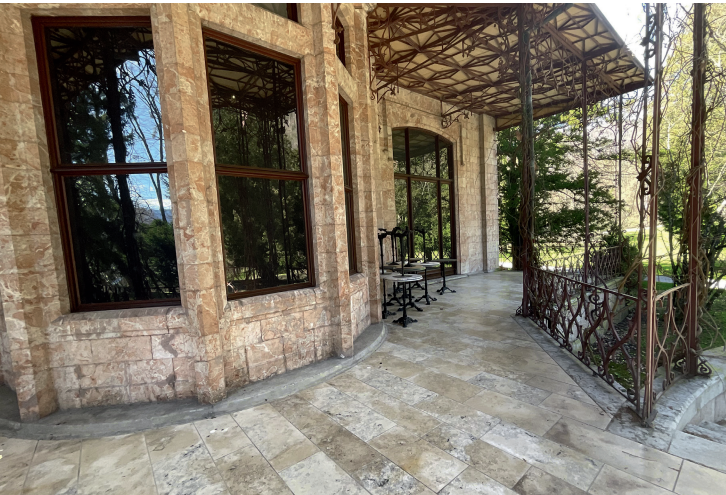
Abb. 3: Detail der Terrasse mit vorhandenen drei Kalkstein-varietäten, am Boden der in den 1970er Jahren hinzugefügte Teuchtlinger Marmor, an der Fassade rosa Traunsee- und grauer Pötschenmarmor

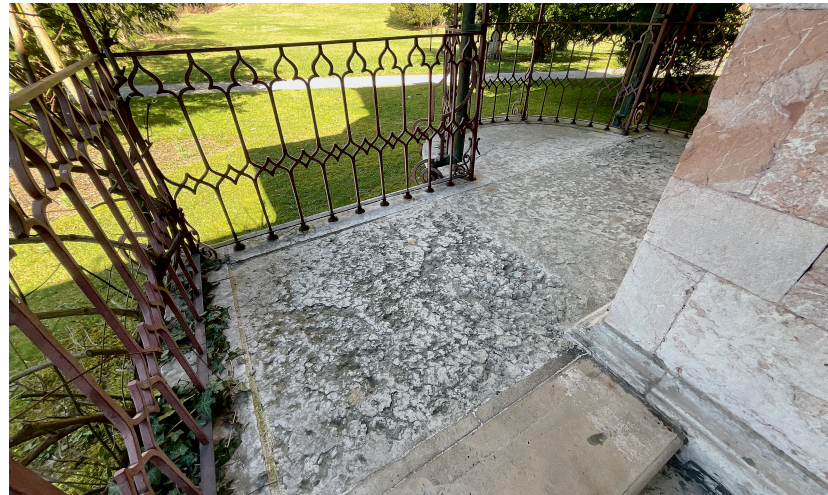
Abb. 4: Detail der nordseitigen Terrasse (Nebeneingang), Zustand des entstehungszeitlichen, nicht getauschten Bodens aus grauem Pötschen Marmor

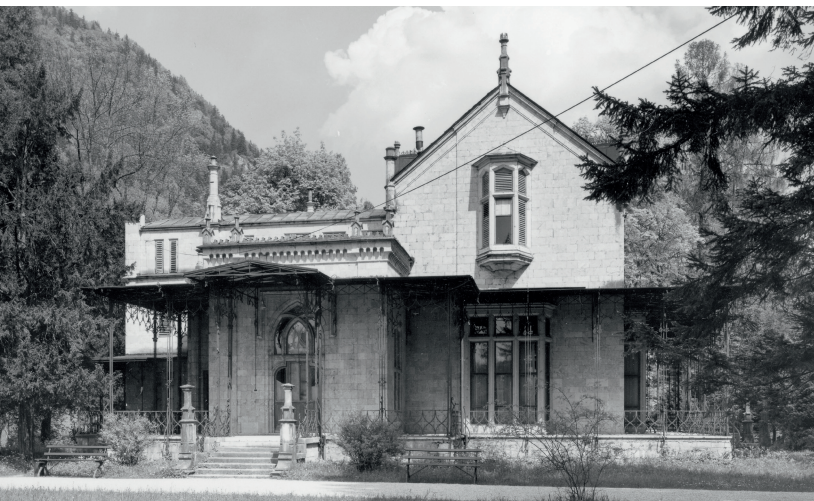
Abb. 5: Archivaufnahme 1975 Südfassade vor Adaptierungs- bzw. Umbauarbeiten

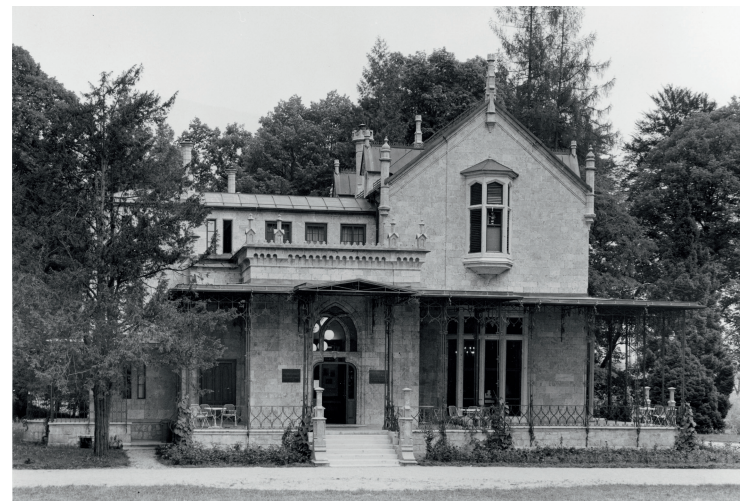
Abb. 6: Archivaufnahme 1978 Südfassade nach Adaptierungs- bzw. Umbauarbeiten
