# Der Bundesversammlungssaal – ein Gesamtkunstwerk.

## Zur Restaurierung der Metalloberflächen

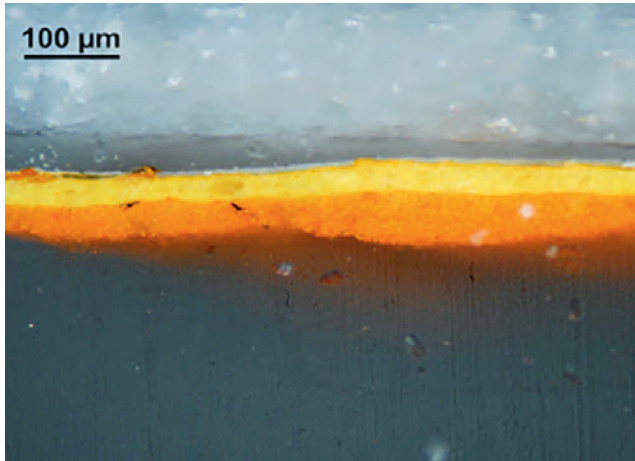
Abb. 2: Beschichtung einer Adlerskulptur, Querschliff im Auflicht

- Schicht 4 (oberste Schicht): dünner transparenter Überzug (starke bläuliche UV-Fluoreszenz): Naturharz
- Schicht 3: Blattgold: reine Goldfolie
- Schicht 2: gelbe Anlegesicht, Öl-Harz-gebunden, ca. 30 µm: Chromgelb, Schwerspat (bis 30 µm); bindemittelreich
- Schicht 1: rote Grundierung/Korrosionsschutzschicht, ölgebunden, vermutlich mit Harzzusatz, 60 µm: Mennige; bindemittelreich
- Schicht 0: Trägermaterial: Zink (Abb. 2 und 3)

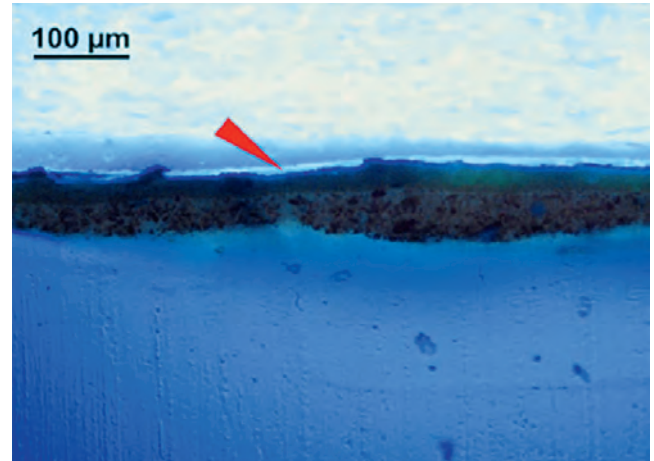
Abb. 3: Beschichtung einer Adlerskulptur, Querschliff mit UV-Fluoreszenz, Pfeil zeigt den Überzug

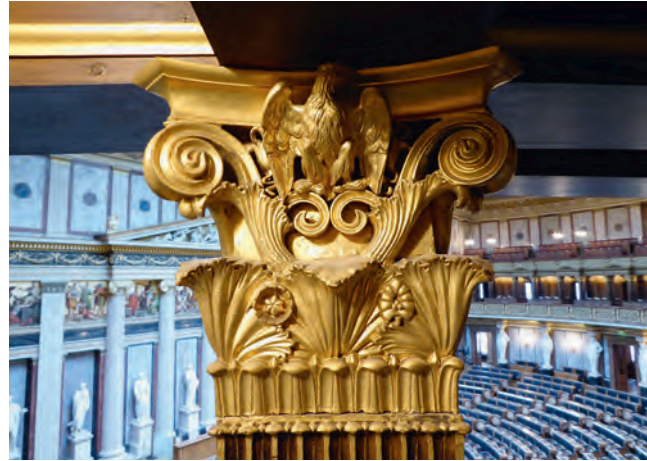
Abb. 5: Kapitell im Bundesversammlungssaal, 2021

Die Schäden an den Kapitellen waren ähnlich wie bei oben genannten Oberflächen, daher erfolgte die Bearbeitung wie bereits beschrieben.
