# Restaurierung der Holzausstattung des Bundesversammlungssaals

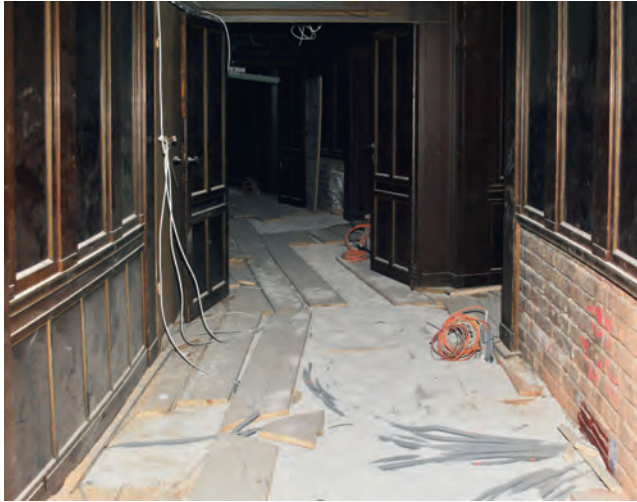
Abb. 1: Bundesversammlungssaal, Gang hinter der Galerie vor Einbau des Parkettbodens und vor Restaurierung der Wandvertäfelungen, 2021

Im Rahmen der haustechnischen Ertüchtigung musste eine große Menge an Leitungen neu gelegt werden. Dafür war es notwendig, erhebliche Bereiche des historischen Parkettbodens einschließlich Blindboden nach genauer Dokumentation und Kartierung auszubauen und nach der Verlegung der neuen Leitungen Riemen für Riemen in ursprünglicher Lage wieder einzubauen (Abb. 1). Der rezente textile Bodenbelag wurde vollständig entfernt mit dem Ziel, dass wesentliche Bereiche des Bodens wieder den Fischgrätparkett zeigen sollten. Nur

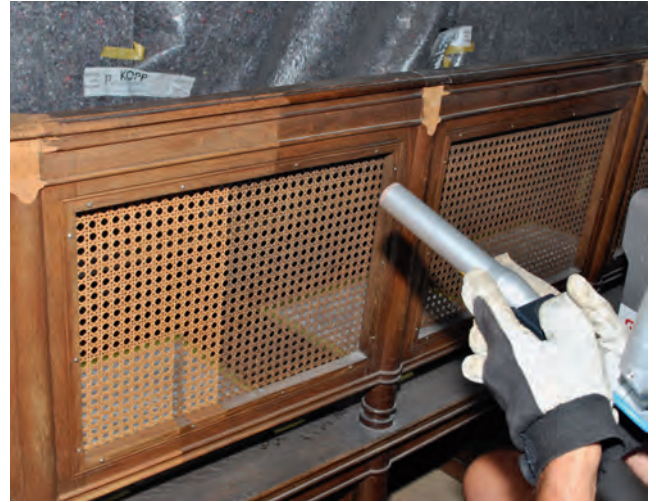
Abb. 2: Bundesversammlungssaal, Galerie, Klappsitz mit Wiener Geflecht während der Laserreinigung, 2019

Infrarotlaser angewendet<sup>7</sup> (Abb. 2). Für die schonende Reinigung der gefassten und teilweise auch der ungefassten Oberflächen wurde die physikalisch-chemisch lösende Wirkung von wässrigen Schäumen,<sup>8</sup> die genau auf die zu lösenden Schmutzkomponenten eingestellt wurden, genutzt. Dadurch konnten insgesamt mehr als 1500 m<sup>2</sup> empfindliche Oberflächen unter Erhalt der historischen Oberflächenabschlüsse schonend und ökonomisch gereinigt werden. Lose Bereiche wurden gefestigt, Fehlstellen in entsprechendem Material ergänzt (Abb. 4). Kleinere Übermalungen wurden mechanisch, mit Lösungsmittel oder mit Lösungsmittelgelen abgenommen. Fassungsfehlstellen wurden mit Tempera und Öl-Harz-Farben retuschiert. Der stark beschädigte und übermalte Friesbereich im langen Gang hinter den Loggien wurde nach Ausbesserung der Beschädigungen und Kittung der groben Ausbrüche und Unebenheiten auf Grundlage einer Freilegungsprobe nach Auftragen einer Sperrschicht, angepasst an den Originalbestand,

in Öltechnik neu gefasst. Die kleinen Beschädigungen im Wiener Geflecht der Klappsitzbänke wurden, ähnlich einer Rissverklebung bei Leinwandgemälden, durch Hinterlegen und Anschäften mit Peddigrohrstreifen geschlossen. Die Samtbespannung wurde trocken abgesaugt und mit Trockendampf nachgereinigt. Stark abgenutzte oder gerissene Bereiche wurden teilweise ersetzt und partiell ausgebessert, fehlende Ziernägel ersetzt.

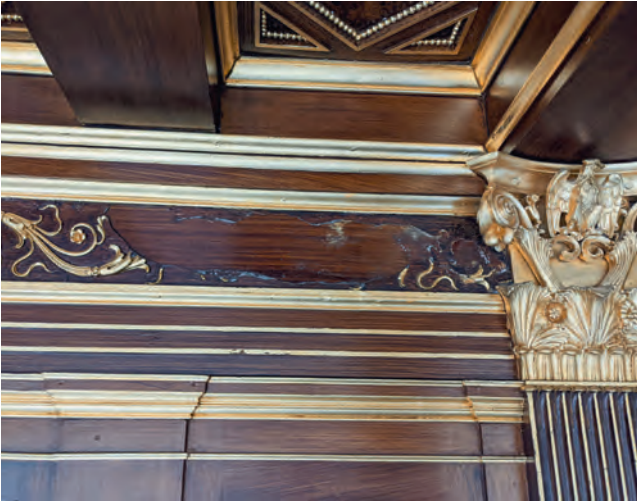
Die Holzverkleidungen wurden handwerklich gefertigt, roh eingebaut und erst danach mit den Holzimitationen versehen. Dadurch konnte der Einbau schnell erfolgen und Anschlussfugen und Passungen konnten noch überarbeitet werden. Da die Maserierung unter allen Akzentuierungen zu finden ist, scheint es, dass zuerst alle Oberflächen maseriert wurden und man sich erst in einem zweiten Schritt Gedanken über die Akzentuierung der Dekorationsteile machte. Dies betrifft die vergoldeten Leisten auf der Galerie, die im Goldockerton gehaltenen Profile im Gang wie auch die Marmorierung der Fensterbänke.<sup>4</sup> Unter den vergoldeten Gipsabgüssen des Rankenfrieses<sup>5</sup> (Abb. 3) und unter der Samtpolsterung der Galeriebrüstung ist ebenfalls eine Maserierung zu finden.

5 Bei den Fehlstellen des Rankenfrieses war die Maserierung der Erstfassung gut ersichtlich.

Abb. 3: Bundesversammlungssaal, Galerie, Relief Rankenfries, Detail vor der Fehlstellenergänzung mit sichtbarer Erstfassung, 2019

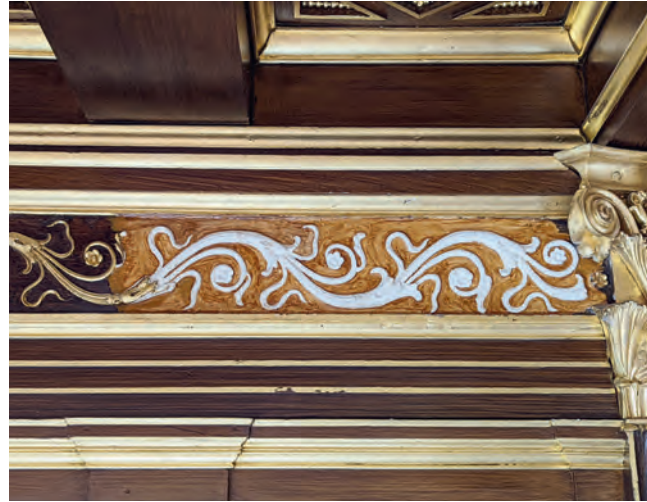
Abb. 4: Bundesversammlungssaal, Galerie, Relief Rankenfries, Detail während der Fehlstellenergänzung, 2022

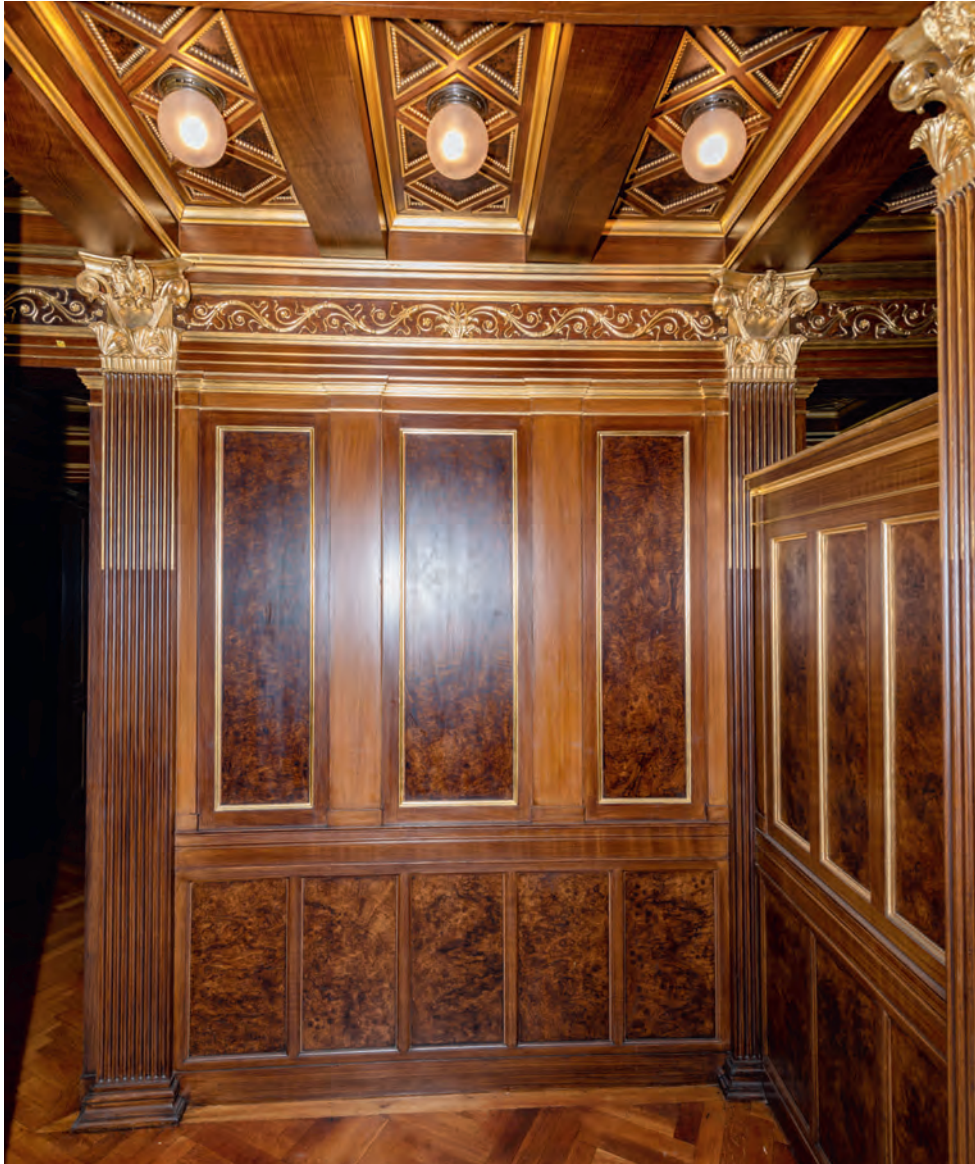
Abb. 5: Bundesversammlungssaal, Galerie, Relief Rankenfries, Detail nach der Fehlstellenergänzung, 2022
