# Stuccolustro und Stuckmarmor.

## Befundung und Restaurierung im Bundesversammlungssaal

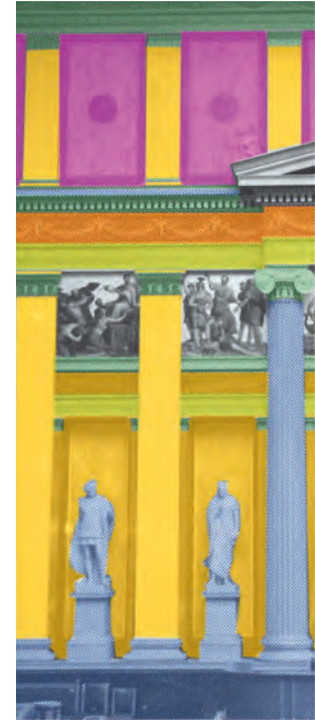
Abb. 2: Farbige Zuordnung der verwendeten Materialien am Beispiel der Südwand des Bundesversammlungssaals

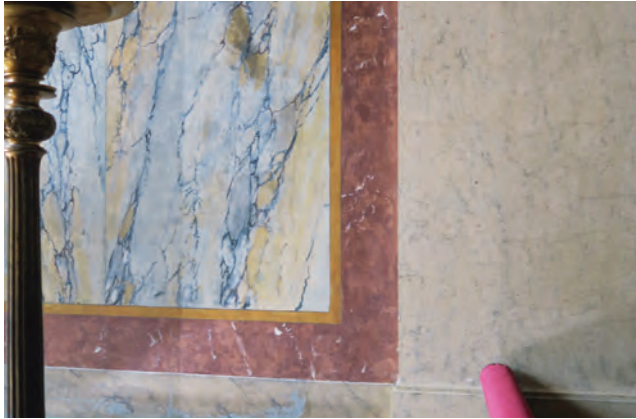
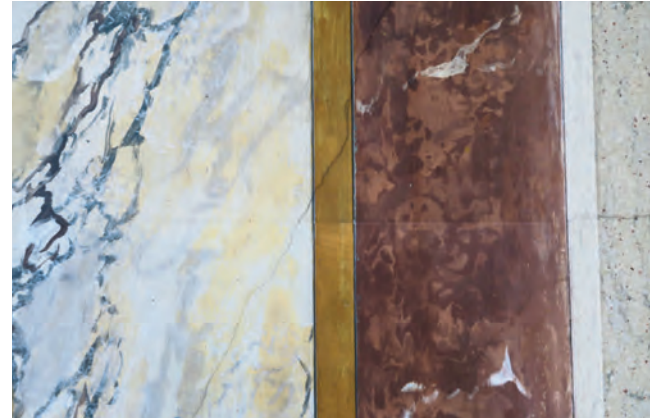
Abb. 3: Ergebnis einer Reinigungsprobe an der Stuccolustroausstattung

Abb. 4: Detailansicht der Reinigungsprobe

Hierfür wurden insgesamt 3 Arbeitsschritte definiert (siehe Abb. 3–4):

- Trockenreinigung mit weichen Pinseln und Staubsauger – Abnahme der vorhandenen Staubschichten

- Feuchtreinigung mit Tensiden (z. B. Marseiller Seife) und sofortiges Abfrottieren der Oberflächen
- Angleichen der Glanzgrade mittels Tüchern und Poliermaschinen<sup>17</sup>

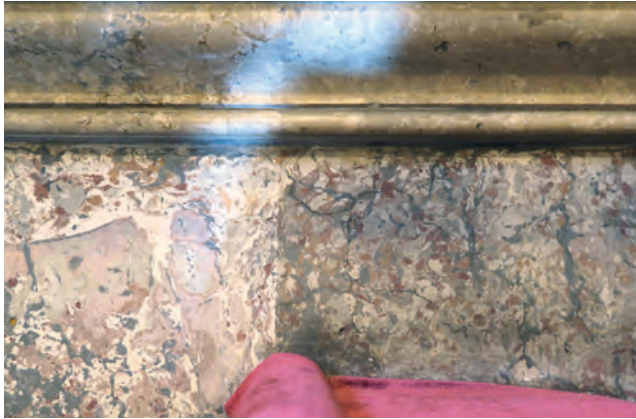
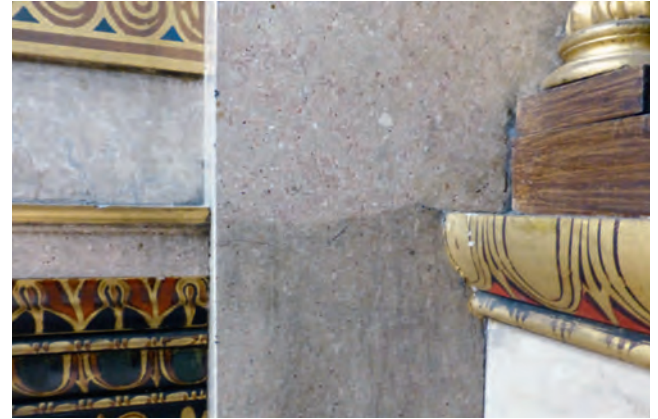
Abb. 5 und 6: Reinigungsproben an der Stuckmarmorausstattung

Folgende Arbeitsschritte wurden festgelegt (siehe Abb. 5–6):

- Trockenreinigung mit weichen Pinseln und Staubsauger – Abnahme der vorhandenen Staubschichten
- Feuchtreinigung mit Tensiden (z. B. Marseiller Seife) und sofortigem Abfrottieren der Oberflächen – hier musste vor allem bei durch Mauersalze kontaminierten Oberflächen mit besonderer Vorsicht vorgegangen werden.
- Entfernung von Fremdmaterialien (z. B. Farbspritzer) – hierfür wurden diese mittels polarer Gele und/oder Zellstoffkompressen angelöst und vorsichtig entfernt.
- Entfernen oder Reduzieren von Schmutzpartikeln und oder Verfärbungen – bei offenporigen Oberflächen mussten eingedrungene Schmutzpartikel mittels

Schleif- und Poliervorgängen wieder entfernt werden. Aufgrund der hierfür verwendeten Nassschleifpapiere musste mit besonderer Umsicht bei der Verwendung des Schleifwassers (Rinnsuren) agiert werden.

- Schutzüberzug – Herstellung eines Oberflächenschutzes mit Carnauba-Bienenwachsen unter Berücksichtigung des vorhandenen Glanzgrades<sup>18</sup>
