# Restaurierung der historischen Naturstein- ausstattung im Bundesversammlungssaal. Zwischen Minimaleingriff und Neuvergoldung

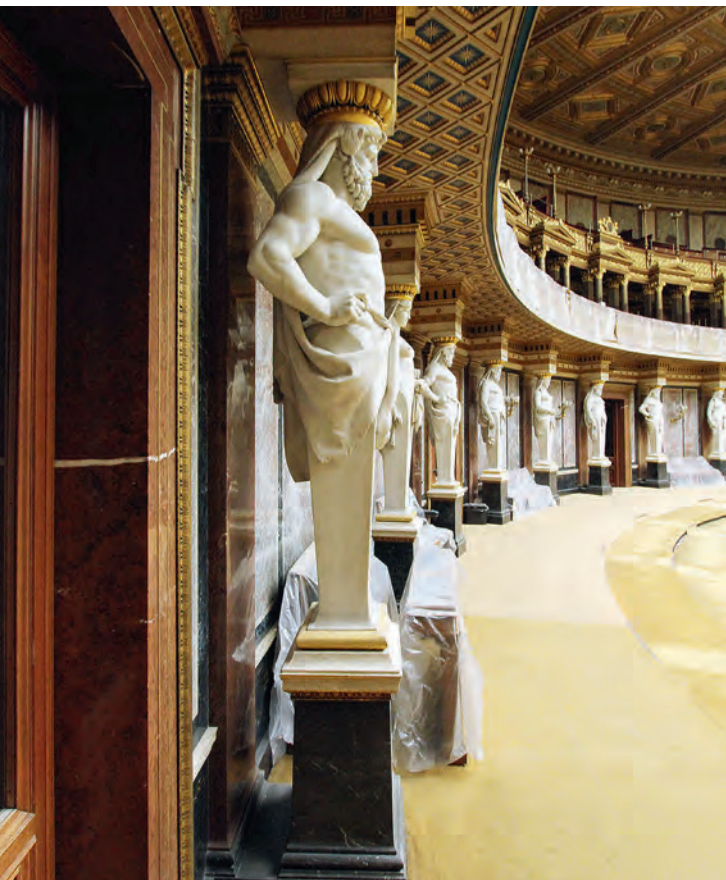
In ihrem Bericht zur Befundung beschreibt Susanne Beseler, „dass die Verwendung von Naturstein zwar vorrangig aus technisch, konstruktiven Gründen erfolgte, um den Bestand dann allerdings in das Gestaltungskonzept der umliegenden Bauteile aus Stuckmarmor oder Stuccolustro einzugliedern, wurden einerseits die Stuckmarmor-elemente optisch den Natursteinvarietäten angepasst, andererseits die Natursteinelemente in polychromer Farbfassung entsprechend der formgleichen Stuckmarmor- bzw. Gipsstuckelemente gestaltet“<sup>1</sup>. (Abb. 1)

Abb. 1: Übersichtsaufnahme Atlanten mit Sockeln, Vorzustand

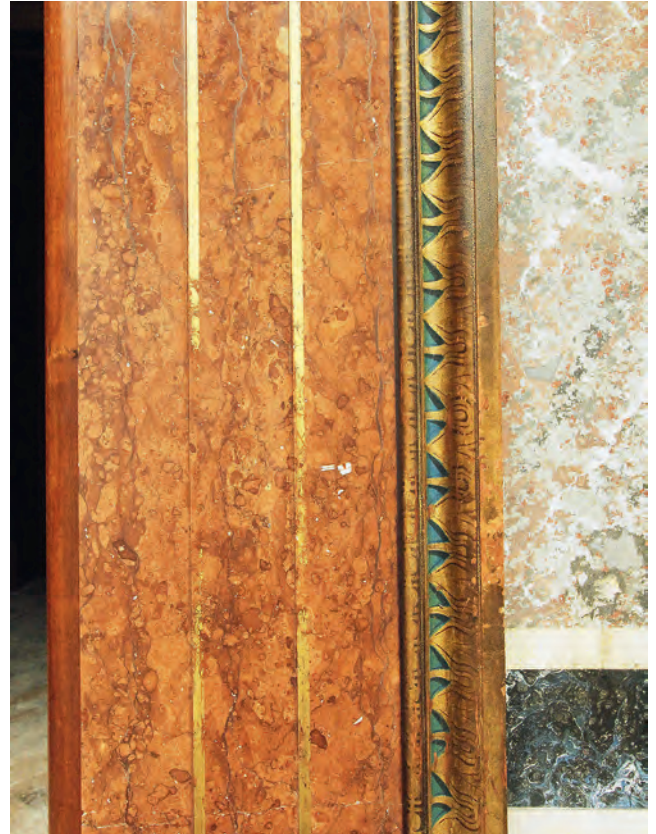
Abb. 3: Türeinfassung mit schadhafter Vergoldung und Polychromie, Vorzustand

An den Türeinfassungen und Pilastern aus Adneter Kalkstein finden sich vereinzelt feuchtigkeitsbedingte Ausbrüche bzw. Auswaschungen von tonigen Bestandteilen. Diese Schäden entstanden vermutlich durch falsche Reinigungsmaßnahmen und/oder klimatische Veränderungen. In leicht zugänglichen Bereichen gibt es außerdem vermehrt kleinere Ausbrüche und Fehlstellen, die augenscheinlich durch mechanische Beanspruchungen bei der Nutzung des Raumes entstanden. Optisch störend und technisch herausfordernd fallen vor allem die Schäden an Polychromie und Vergoldung bzw. Übermalungen und Bronzierung auf. Hier gibt es große Fehlstellen, Kratzer, Verfärbungen, Vergilbungen und Bereiche mit flächiger, oberflächenverändernder Krepierung und Craquelébildung. An den Sockeln der Karyatiden und Atlanten ist der Großteil der Vergoldung vollständig abgerieben. Polychromie und Vergoldung bzw. Bronzierung an den unteren Bereichen der Türeinfassungen sind sehr stark reduziert und verbräunt. (Abb. 2 und Abb. 3)

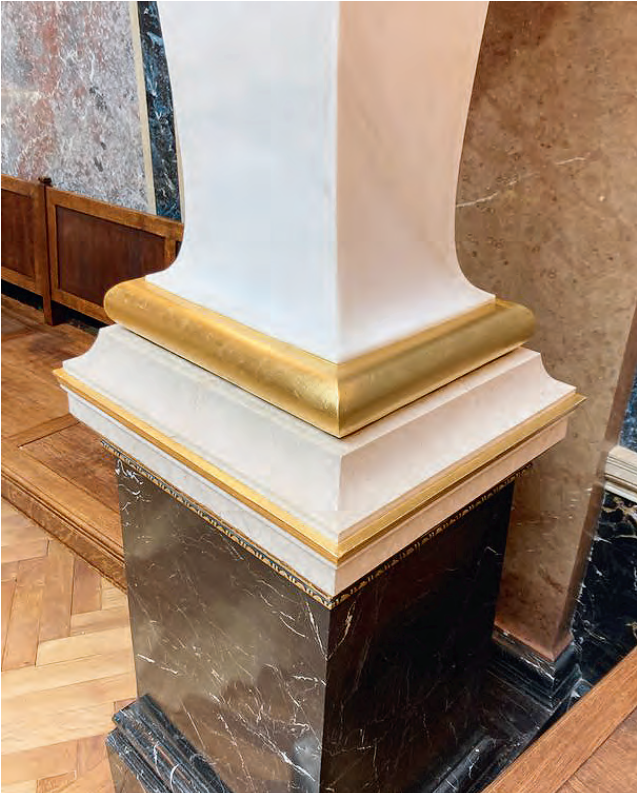
Abb. 4: Natursteinsockel mit Neuvergoldung, Endzustand 2022

Größere Ausbrüche und Fehlstellen wurden geschlossen. Hierbei wurde vor allem darauf geachtet, dass Ecken und Kanten einen intakten Gesamteindruck vermitteln. Vereinzelt wurden kleinere Vierungen aus Naturstein hergestellt. Um die historische Ölvergoldung und die darauf liegende Schablonenmalerei in den Fehlstellen rekonstruieren zu können, mussten zuerst die schadhafte Überzüge und sekundären Überarbeitungen entfernt werden. Auf den freigelegten Oberflächen erfolgte dann die Neuvergoldung. Die neu vergoldeten Flächen

wurden nach dem Aufbringen einer Schutzschicht dem gealterten Bestand entsprechend patiniert.<sup>3</sup> Es wurden Schablonen zur Rekonstruktion der Lüsterfassung angefertigt und die Polychromie entsprechend dem gealterten Bestand rekonstruiert.<sup>4</sup> (Abb. 4 und Abb. 5)

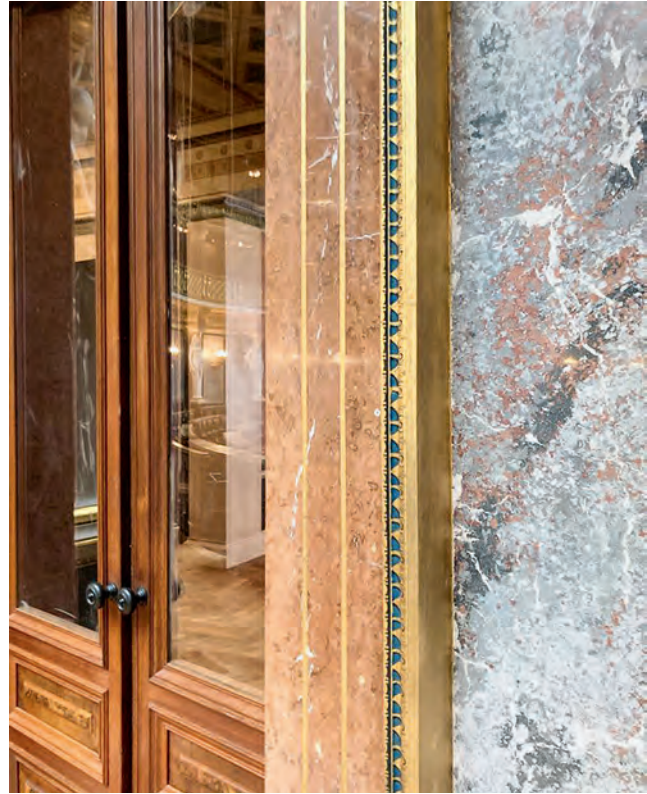
Abb. 5: Türeinfassung mit partieller Neuvergoldung und Rekonstruktion der Polychromie, Endzustand 2022
