Voruntersuchungen im Nationalratssitzungssaal

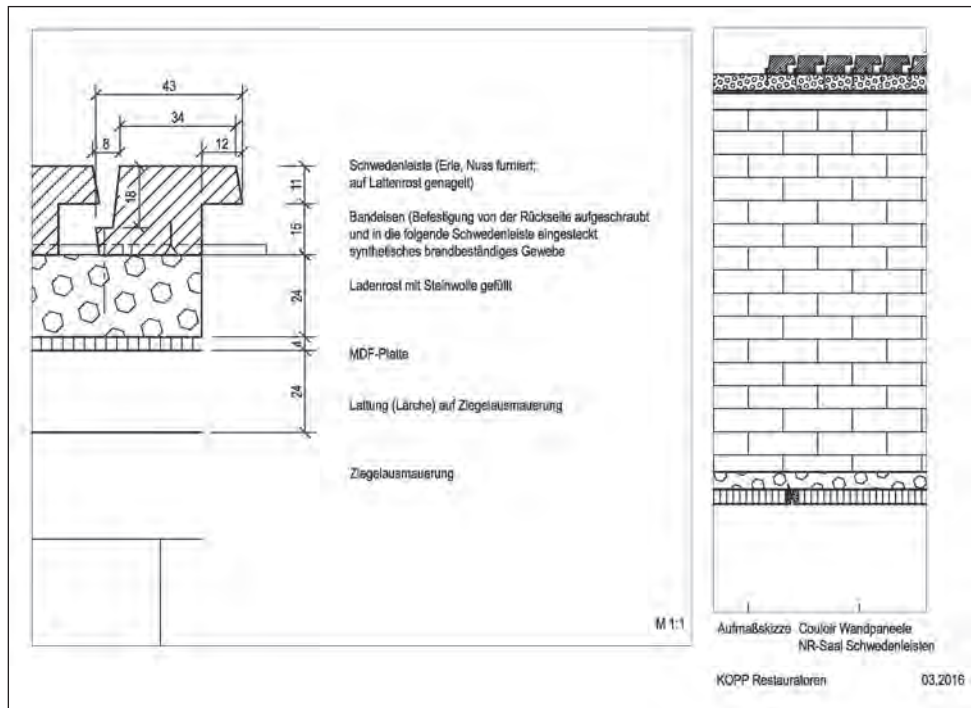
Abb. 1: Bauaufnahme Wand-
aufbau zwischen Sitzungs-
saal und Couloir, 2016

Z-förmigen Profilen von circa 45 mm Breite verkleidet (Abb. 1), die überlappend in regelmäßigem Abstand zueinander auf eine mit textilem Gewebe bespannte und mit Mineralwolle ausgefächerte Unterkonstruktion geschraubt bzw. genagelt wurden. Hier kommt zur schalldämpfenden Ausfächerung der Unterkonstruktion noch die schalldämpfende Form der Leiste selbst. Die Z-förmigen Profile der Rückwand zum Gang und der Brüstungen unterscheiden sich leicht voneinander, was auf zwei unterschiedliche Auftragnehmer schließen lässt. Bei den hohen Z-förmigen Leisten zur Rückwand zum Gang wurden zusätzlich auf der Rückseite eingelassene Bandeisen aufgeschraubt, die bei der Montage in eine vorbereitete Ausnehmung der jeweils angrenzenden Leiste eingeschoben wurden, um so einen exakt gleichmäßigen Abstand zur nächsten Leiste zu sichern (Abb. 1). Die textile Bespannung wurde hier mit brandhemmendem Material imprägniert.³

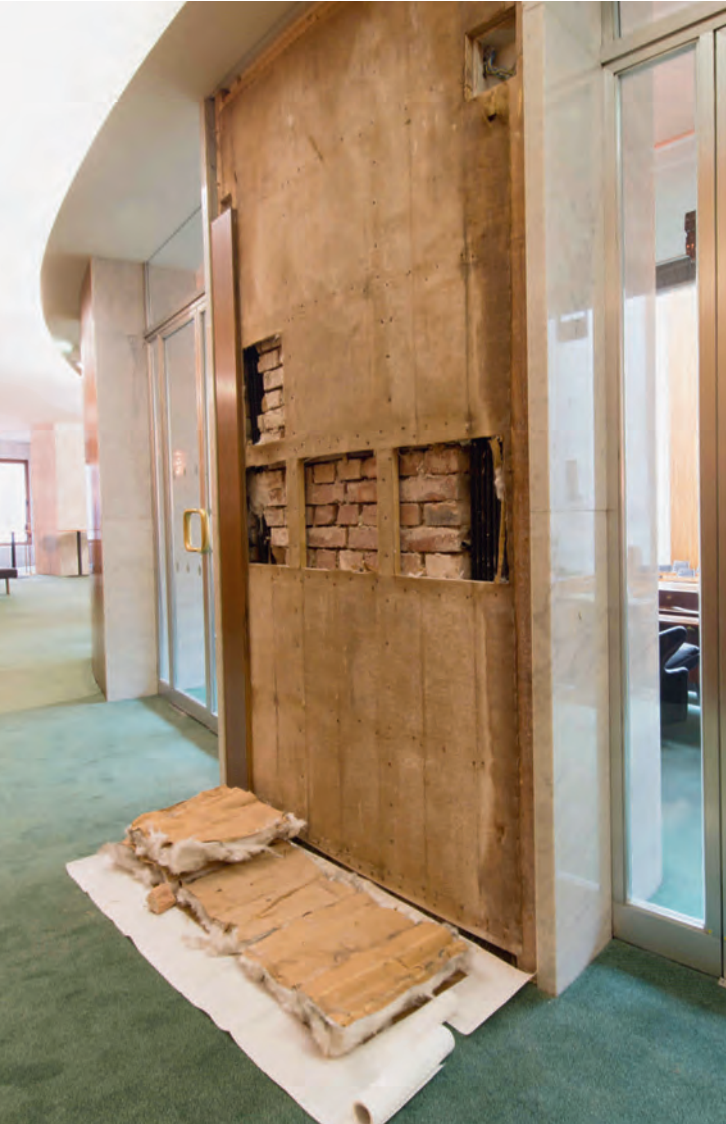
Da die architekturgebundene Holzausstattung wie oben beschrieben aus baudenkmalpflegerischer Sicht von hoher Bedeutung ist und unter Denkmalschutz steht, stellte sich die Frage nach Möglichkeiten der Demontage und nach restauratorischen Maßnahmen für einen Wiedereinbau nach der Generalsanierung.⁴ Dafür wurden unterschiedliche Befundflächen angelegt, die in weiterer Folge als Grundlage für das Maßnahmenkonzept der Ausschreibungen dienten. Nach Feststellung der Möglichkeit einer zerstörungsfreien Demontage der einzelnen Bauteile mit entsprechender Dokumentation und Probedemontagen (Abb. 2) wurden Befundflächen zu möglichen Restaurierungsschritten angelegt.

Abb. 2: Befundöffnung und Probedemontage Paneele im Couloir, 2016

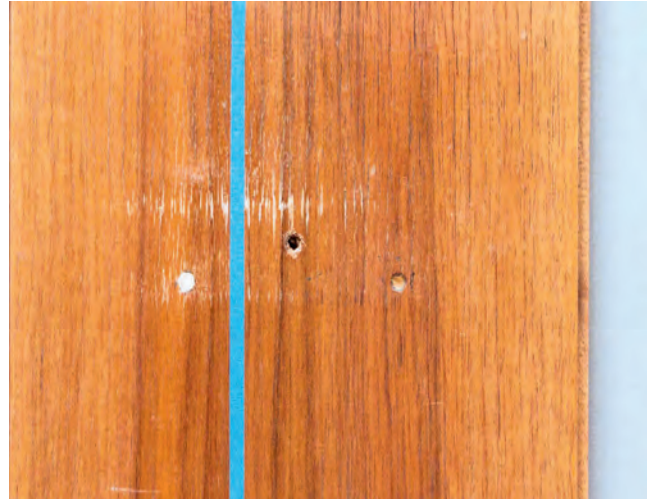
Abb. 3: Detail der Befundfläche, links Zwischenzustand nach Kittung eines Bohrlochs, rechts Vorzustand

- Die teils klebrigen, schmierigen und stark verschmutzten Oberflächen lassen sich mit leicht saurem, gepuffertem Reinigungsschaum reinigen.
- Eine Schutzschicht mit leicht regenerierendem Effekt aus einem niedermolekularen Cyklohexanonharz (Regalrez) ist möglich.
- Mechanische Beschädigungen wie Schlag- und Druckstellen sowie kleine Löcher können mit Füllmassen geschlossen und anschließend auf den angrenzenden Bestand einretuschiert werden.
- Fehlstellen im Furnier können art-, struktur- und konturgerecht geschlossen und anschließend auf den angrenzenden Bereich einretuschiert werden.

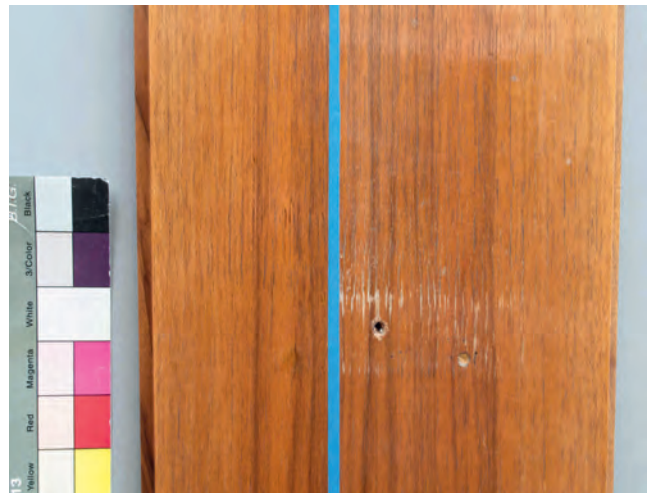
Abb. 4: Detail der Befundfläche, links Endzustand nach Kittung eines Bohrlochs, Retusche und Egalisierung des Lackrisbildes, rechts Vorzustand
