Zur Restaurierung des Bundesadlers im Sitzungssaal des Nationalrats

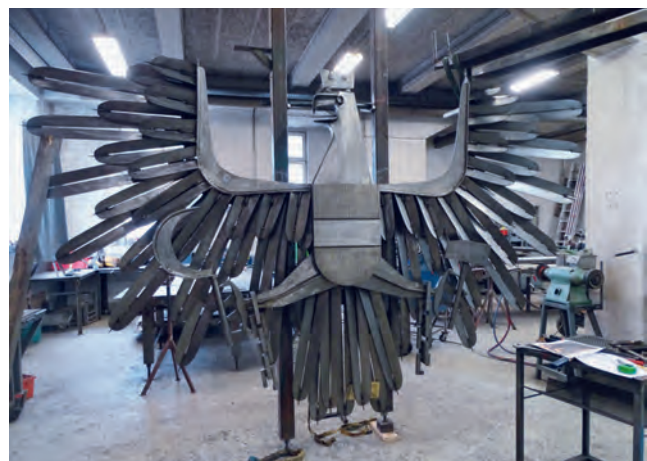
Abb. 2: Restaurierter Adler zusammengebaut in der Werkstätte

Nach den Restaurierungsarbeiten wurde der Bundesadler in der *Metallwerkstatt C. Reisinger* wieder zusammengesetzt, um die Positionen der fünf Aufnahmebolzen exakt bestimmen zu können (Abb. 2). Dies war notwendig, da bei den Umbauten im Nationalratssaal auch die Holzverkleidung hinter dem Präsident:innenpult bauseits um circa 30 cm in Richtung Raummitte versetzt wurde. Dadurch waren die Originalaufnahmehülsen nicht mehr erreichbar und mussten verlängert werden. Diese Verlängerungen mussten ohne Adler in die richtige Position gebracht werden, da diese vor dem Anbringen der Holzverkleidung montiert sein mussten. Die eigens konstruierten Verlängerungen mussten sich sowohl in den Bestandsrohren als auch am Mauerwerk abstützen. Erschwerend kam hinzu, dass diese schief und nicht parallel zueinander eingemauert sind. Dieser

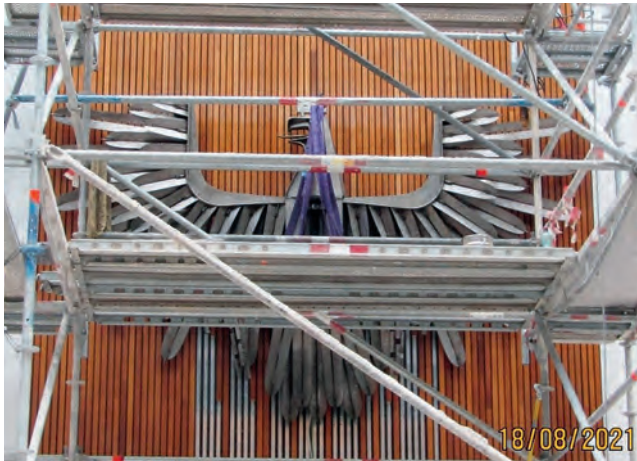
Abb. 3: Adlermontage mit Gerüst

Für den Rücktransport in das Parlamentsgebäude wurde der Wappenadler wieder zerlegt und auf eigens angefertigten rollbaren Transportvorrichtungen abgelegt. Die Einzelteile wurden mit wasserfesten Folien abgedeckt. Für die Wiedermontage des Adlers wurde ein Kastengerüst aufgestellt (Abb. 3). Die Montage

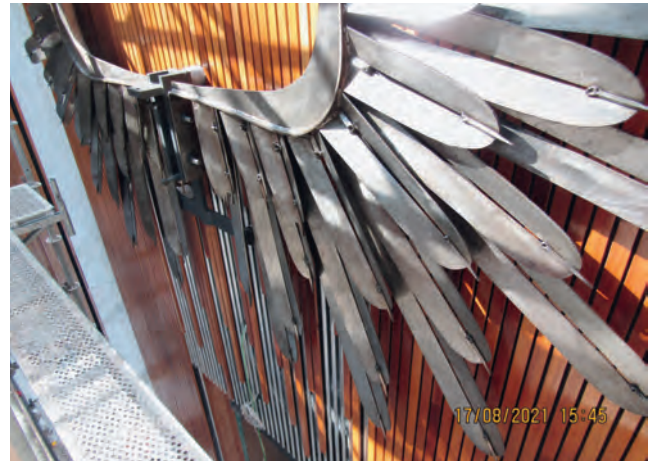
Abb. 4: Adlermontage, beide Flügel montiert

erfolgte im Beisein mehrerer Mediengesellschaften und Filmteams, die für eine gute Dokumentation sorgten. Die einzelnen Teile wurden zwischen Wand und Gerüst mit einem Flaschenzug hochgezogen, in Position gebracht und montiert. Zuerst wurden die Aufnahmevorrichtung sowie linker und rechter Flügel montiert (Abb. 4), anschließend Korpus und Brustschild (Abb. 5). Im montierten Zustand wurde die Konservierung mit Owatrol überprüft und stellenweise ausgebessert.

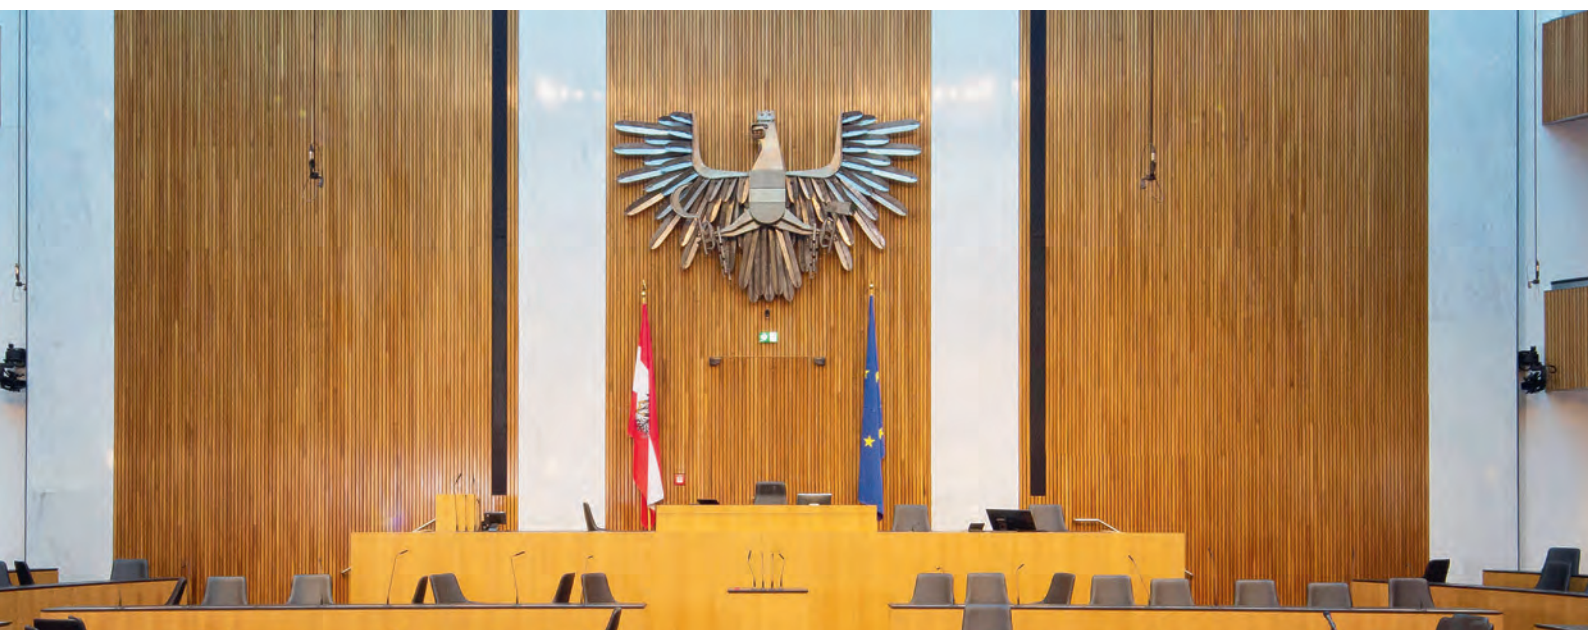
Abb. 5: Bundesadler nach der Restaurierung
