Restaurierung der Ministerstiege im Parlament

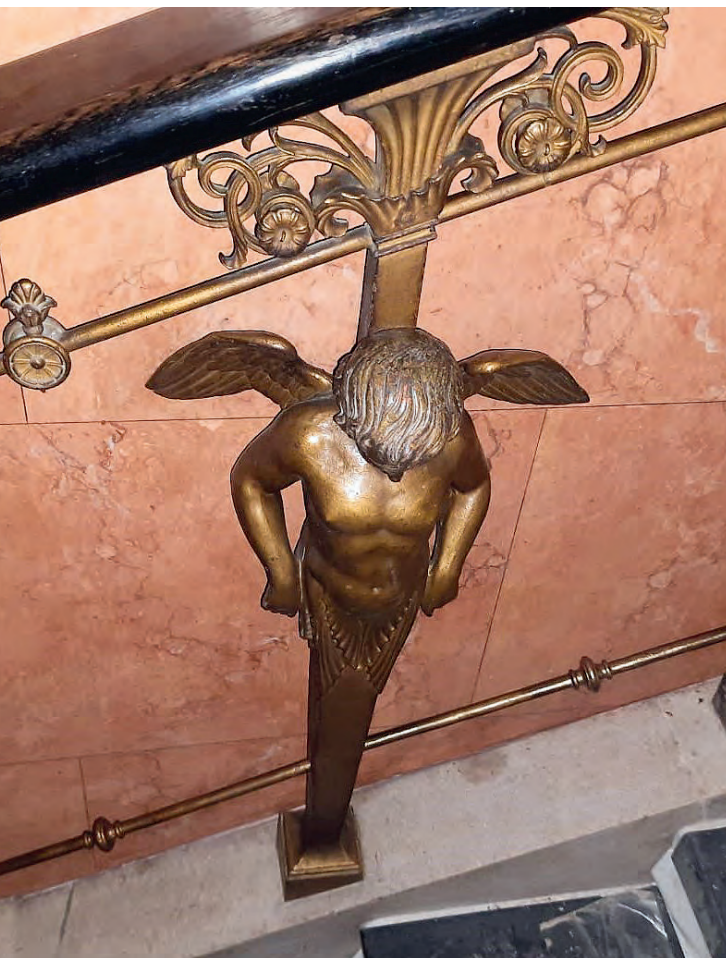
Abb. 1: Ministerstiege, restaurierte Herme

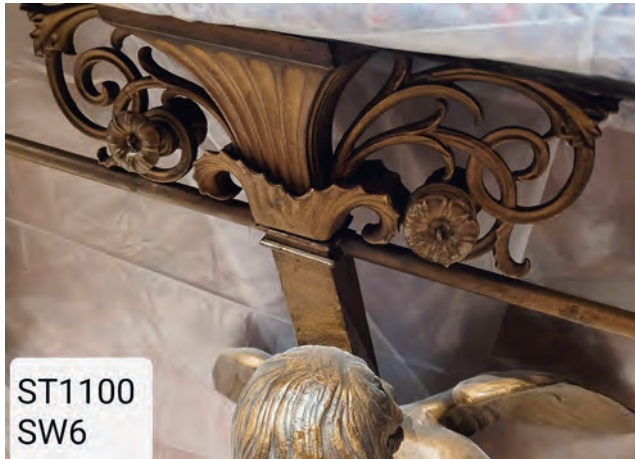
Abb. 2: Ministerstiege, restaurierte Volute

Etwas aufwendiger gestaltete sich die Restaurierung der Voluten und Akanthusblätter. Die Akanthusblätter sind entlang der Brüstung mit einer geraden und entlang der Stiege mit einer schrägen Ausnehmung versehen. Variantenreicher zeigen sich die Voluten. Sie sind mittig mit einem Akanthusblatt und beidseitig mit Volutenhälften unterschiedlicher Länge und unterschiedlicher Ausführung aufgebaut. Die Voluten an den Brüstungen zeigen sich gerade und symmetrisch, jene an den Stiegen hingegen schräg und asymmetrisch mit jeweils einer längeren und einer kürzeren Volutenhälfte sowie links- und rechtssteigend. Am Übergang von der Stiege zur Brüstung gibt es sogar kombinierte Varianten. Auch dies ist ein Indiz für Theophil Hansens Hinwendung zum Detail. Einer Herme waren jeweils ein Akanthusblatt und eine Volute zugeordnet. Gebrochene Teile wurden repariert, fehlende Teilstücke nachgegossen, mit Minium grundiert und mit ölgebundener Bronzierung neu gefasst. Bei den Retuschen bestand die Herausforderung darin, dass die durch Alterung

verursachten Farbunterschiede und Helligkeitsstufen so getroffen werden mussten, dass auch bei genauer Betrachtung eine Rekonstruktion vom Original optisch nicht mehr unterschieden werden konnte (Abb. 2).

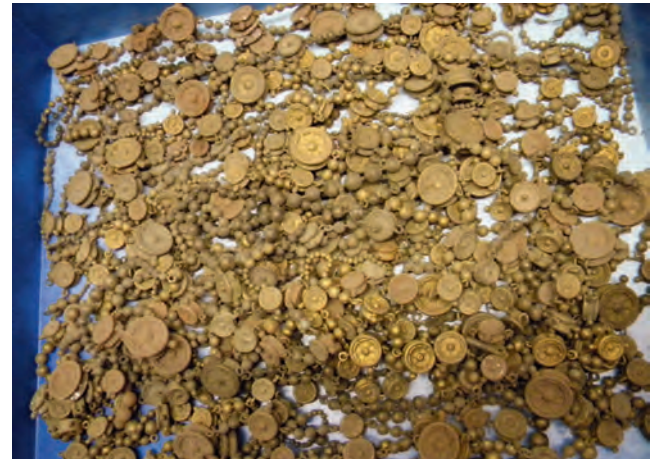
Abb. 3: Kiste mit Kettenfragmenten

Die Übernahme der Ketten aus dem Lager erfolgte in Kisten (Abb. 3). Es waren wesentlich mehr Einzelfragmente als zusammenhängende Kombinationen vorhanden, der Zustand war teilweise besonders schlecht (Abb. 4). Alle Einzelteile wurden großflächig aufgelegt und protokolliert. Dabei zeigte sich sehr schnell, dass mit den vorhandenen Teilen nicht alle erforderlichen Gehänge hergestellt werden konnten. Der Auftraggeber entschied, dass im Wandbereich keine Gehänge mehr verhängt werden sollten, wodurch eine Rekonstruktion im Stiegenauge und an der Brüstung mit geringfügigen Einschränkungen leichter möglich war.
