# Polychrome Fassungssachse II an der Fassade des Parlamentsgebäudes.

## Geschichte, Untersuchung und Rekonstruktion

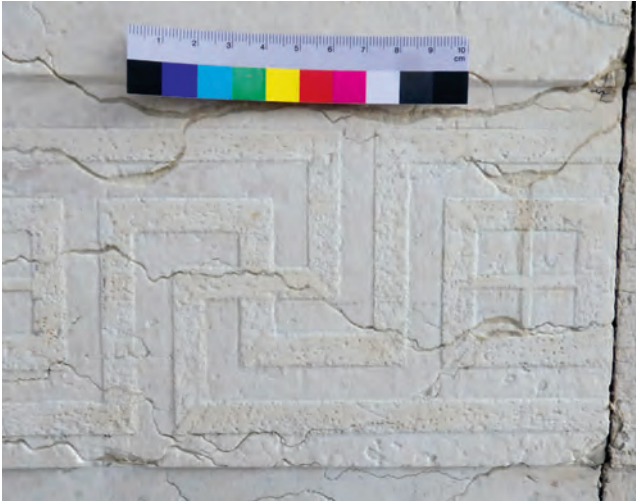
Nach den Sandstrahlarbeiten zeichnete sich relativ präzise ein Relief der Ornamentik ab (Abb. 1), wofür zwei Interpretationsmöglichkeiten diskutiert wurden: (1) Das Relief ist ein Erosionsprodukt insofern, als die erhöhten und vergoldeten Teile stärker vor der Atmo-

sphäre geschützt waren als die tiefer liegenden und farbig in einer fetten (Ei-)Tempera gefassten. (2) Die Ornamentik wurde schon von Beginn an vorreliefiert, was insbesondere durch die hohe grafische Präzision und die sichtbaren Meißelspuren begründet erscheint. Dadurch, dass das Relief auch am Gesims des Tympanons am südostseitigen Eckrisalit nachgewiesen werden konnte –, ein Bereich, der vom Strahlereignis nicht betroffen war – gehörte auch dieser Bereich zur ersten Fassungssachse Hansens. Mit diesem Stück erhält die Fassungssachse eine ästhetische Vervollständigung, da ansonsten die gefassten Kapitelle und Basen der Säulen kein Pendant hätten. Die Fassung am Giebel der Ostseite wurde jedoch schon im Zuge eines früheren, nicht datierbaren Eingriffs entfernt. Vor Anbringung der Fassung wurden Fehlstellen am Stein gekittet, wobei laboranalytisch Gips nachgewiesen werden konnte.<sup>1</sup>

Abb. 1: Ausschnitt Mäander Kranzgesims, präzise Reliefierung der Zeichnung, an den Kanten Spuren eines Breitmeißels, Aufnahme 2021

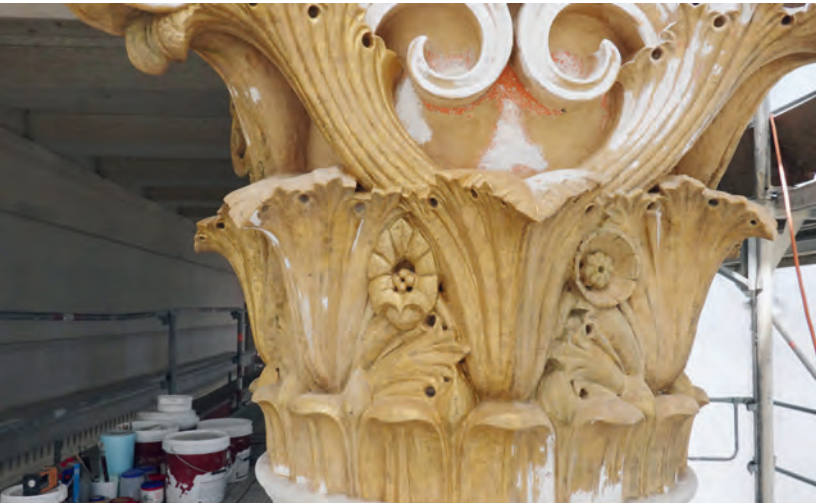
Abb. 3: Ausschnitt vom Kapitell am Eckrisalit mit Reinigungs- und Retuschiermuster, Aufnahme 2021

Nach der Diskussion und Präsentation eines Reinigungs- und Retuschiermusters (Abb. 3) wurden zunächst die losen Schollen mit kalt gepresstem Leinöl über Injektionen gefestigt. Damit wurde das bestehende Bindemittelsystem weitergeführt. Die

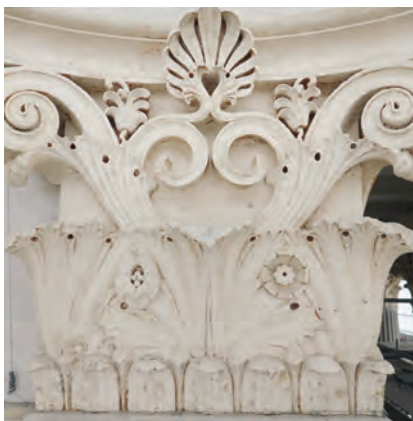
Abb. 4: Sandgestrahltes Kapitell, Aufnahme 2021

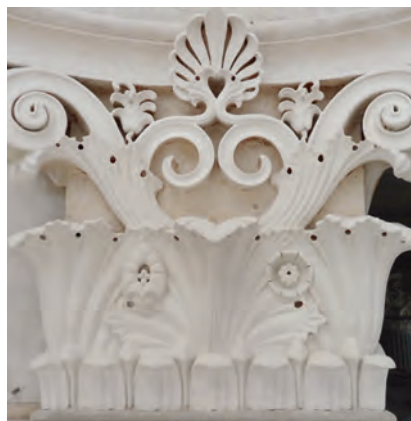
Abb. 5: Sandgestrahltes Kapitell nach der Kittung, Aufnahme 2021

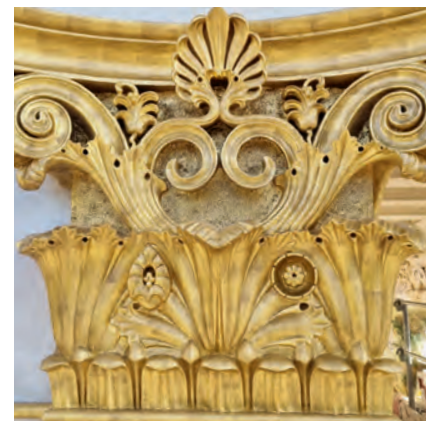
Abb. 6: Kapitell nach der Rekonstruktion der Fassung, Aufnahme 2021

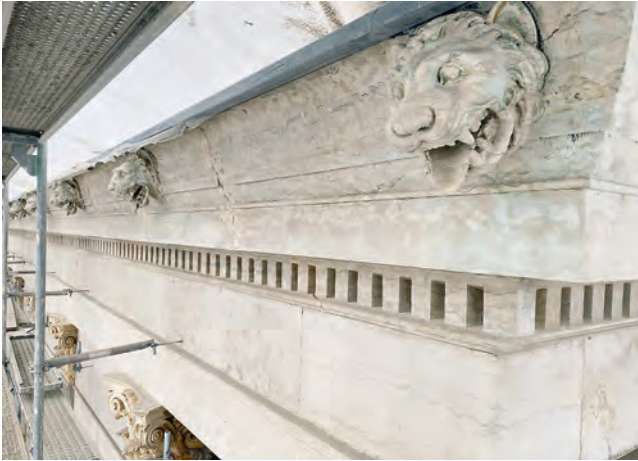
Abb. 7: Sandgestrahltes Hauptgesims, Aufnahme 2021

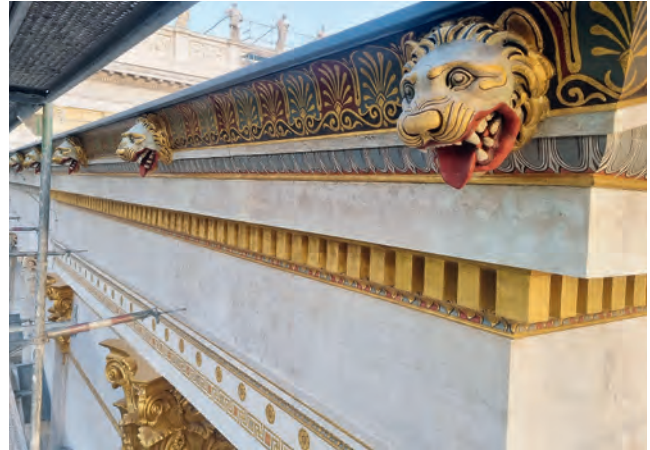
Abb. 8: Hauptgesims nach der Rekonstruktion der Fassung, Aufnahme 2021
