# Natursteinfriese an der Fassade des Parlamentsgebäudes. Wiederherstellung der formalen Unversehrtheit

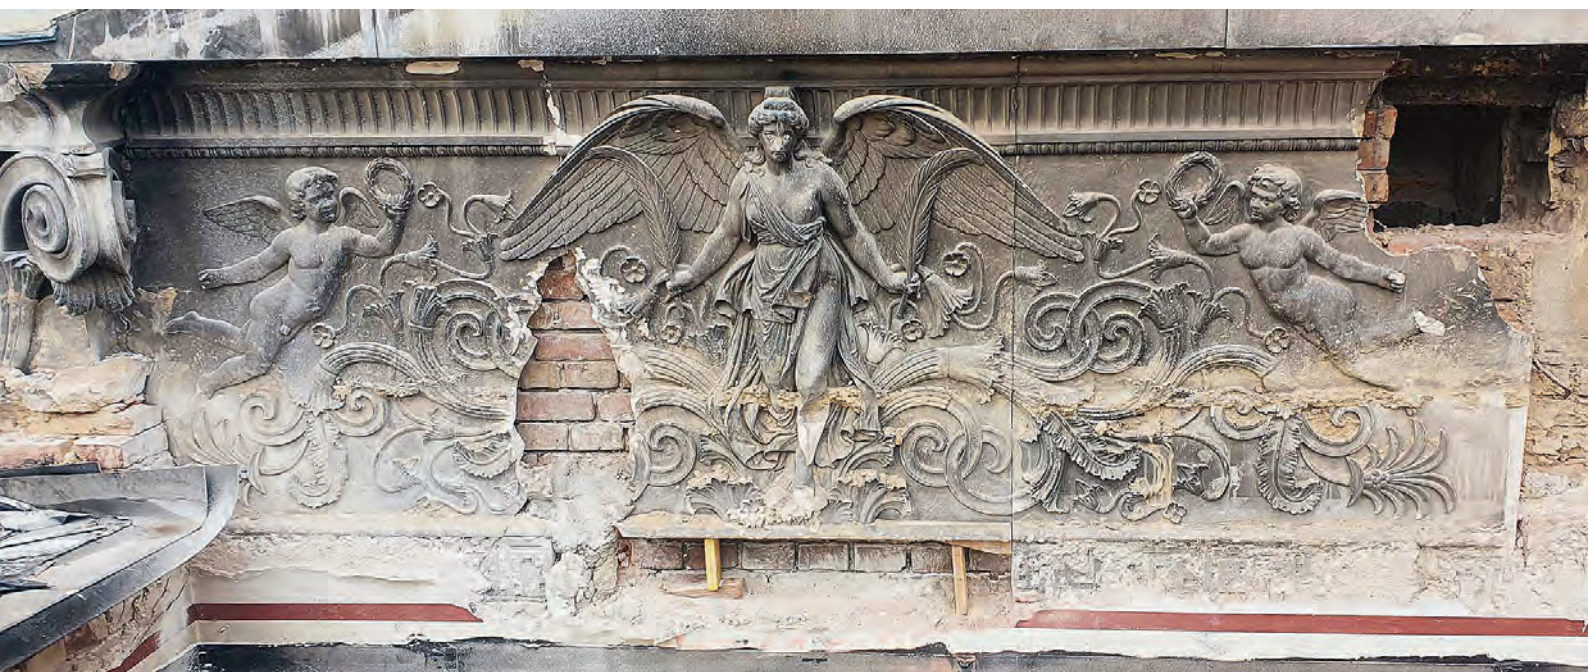
Abb. 1: Natursteinfriese, Sektor 8, Vorzustand, exemplarischer Ausschnitt

Die Friese befanden sich, je nach Bewitterungssituation und früheren Eingriffen, in sehr unterschiedlichem Zustand. Während in manchen Bereichen kaum Schäden vorhanden waren, musste der Zustand anderer Bereiche als schlecht bezeichnet werden. Über den Verbindungstrakten wurden zeitnah zur Erbauung des Parlaments Dachaufbauten errichtet. Die Giebel dieser Aufbauten liefen direkt in den Bereich der Friese und wurde an diese angemauert. Nach dem Abbau der Dachaufbauten zeigten sich die Friese in diesen Anschlussflächen besonders stark geschädigt, mit zahlreichen Fehlstellen und verschwärzten Oberflächen. (Abb. 1)

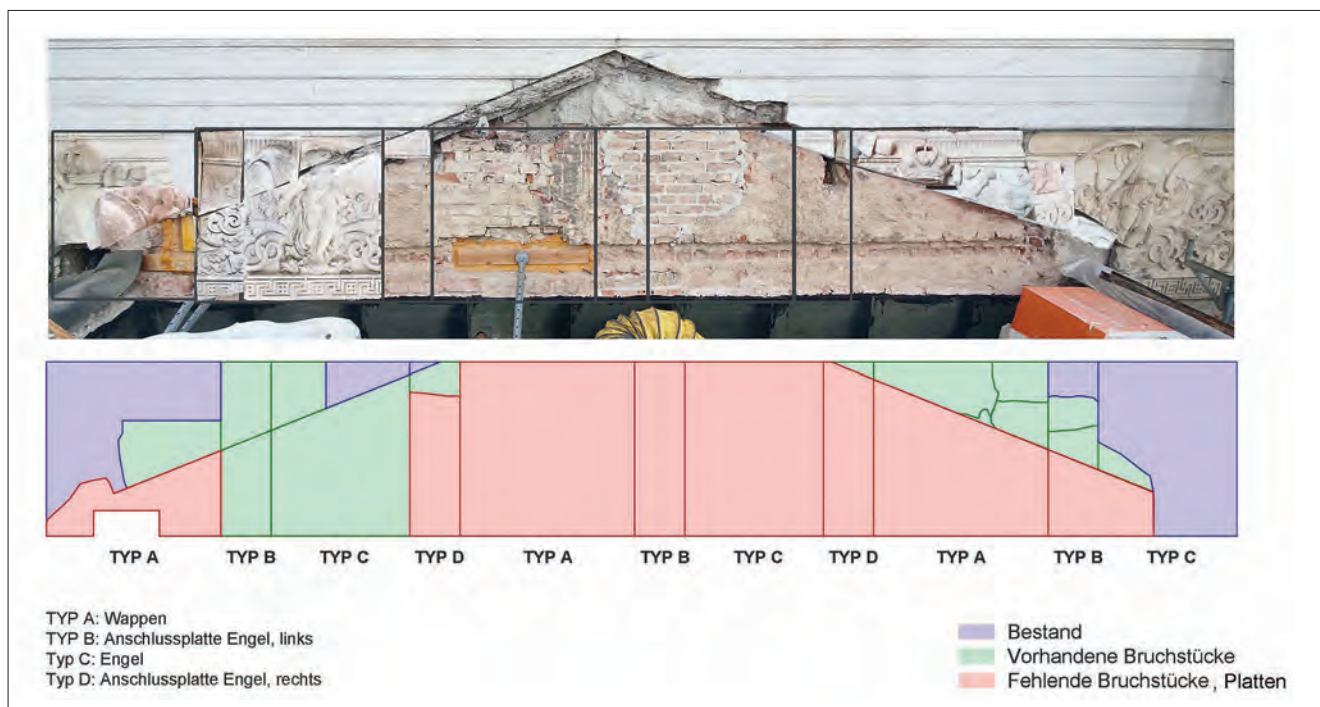
Neben vielen und teilweise großen Ausbrüchen und Fehlstellen waren auch zahlreiche Brüche und Risse vorhanden. Einige der Natursteinplatten waren nur mehr in Fragmenten erhalten, mehrere Platten fehlten vollständig. Sämtliche Oberflächen zeigten eine zum Teil starke flächige Verschmutzung und verschwärzte Bereiche. Es war deutlich erkennbar, dass vor allem durch frühere bauliche Eingriffe zahlreiche Schäden verursacht worden waren. (Abb. 2)

Abb. 2: Natursteinfriese, Bestandskartierung, exemplarischer Ausschnitt

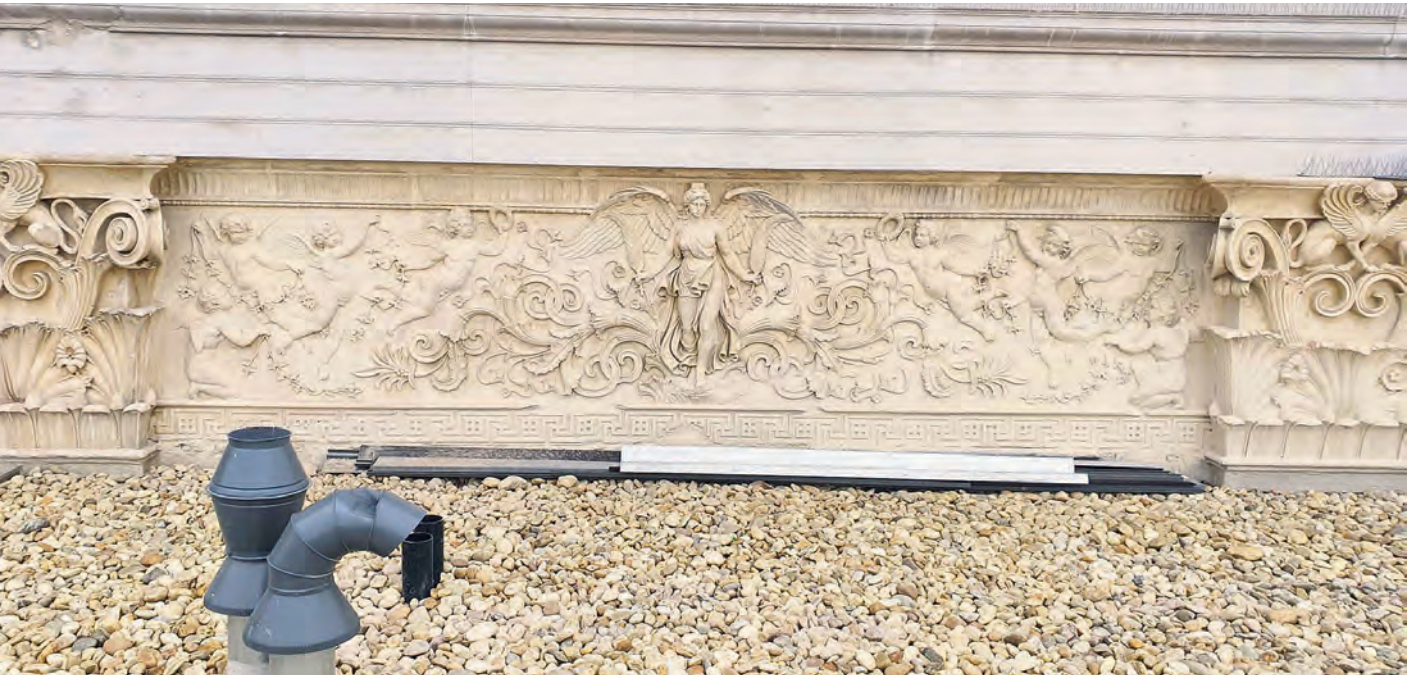
Abb. 4: Natursteinfriese, Endzustand 2022, exemplarischer Ausschnitt

Die Schließung kleiner, formal störender Fehlstellen erfolgte mit einem optisch und technisch an das Natursteinmaterial angepassten mineralischen Mörtel. Fehlstellen, die bei einem gewissen Betrachtungsabstand als nicht formal störend empfunden wurden, wurden belassen. Konservatorisch problematische Ausbrüche wurden durch Anböschungen geschlossen. Abschließend wurde mit einer partiell aufgetragenen Schlämme die optische Eingliederung farblich störender Platten gewährleistet. Insgesamt wurden Friese über eine Länge von mehr als 100 Metern bearbeitet. (Abb. 4)
