Attikafiguren des Wiener Parlamentsgebäudes.

Untersuchungen zum Zustand und Maßnahmen zur Verbesserung der Standsicherheit

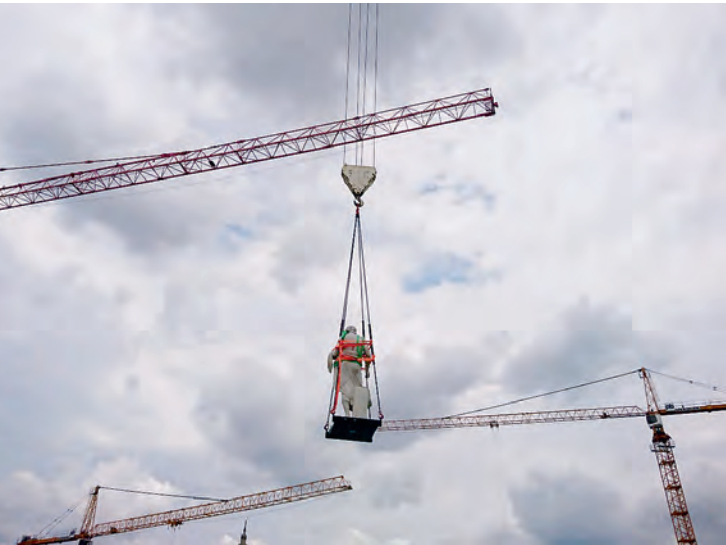
Abb. 2: Demontage der Attikafiguren mittels Kran, Figur „Geodäsie“

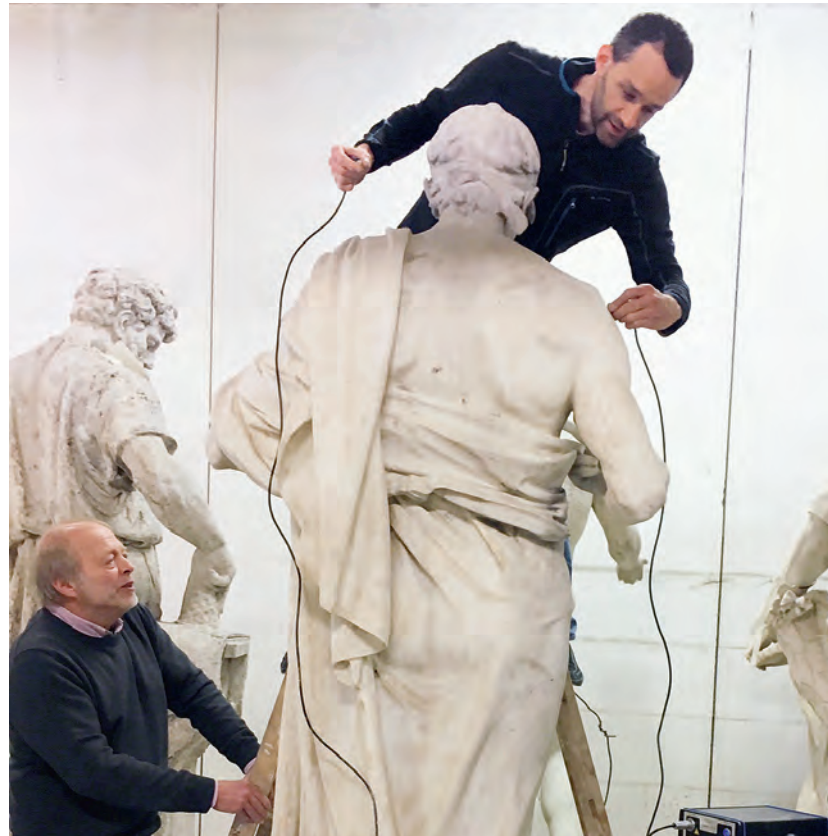
Abb. 4: Durchführung der Ultraschallmessung in Zusammenarbeit mit Johannes Weber und Farkas Pintér

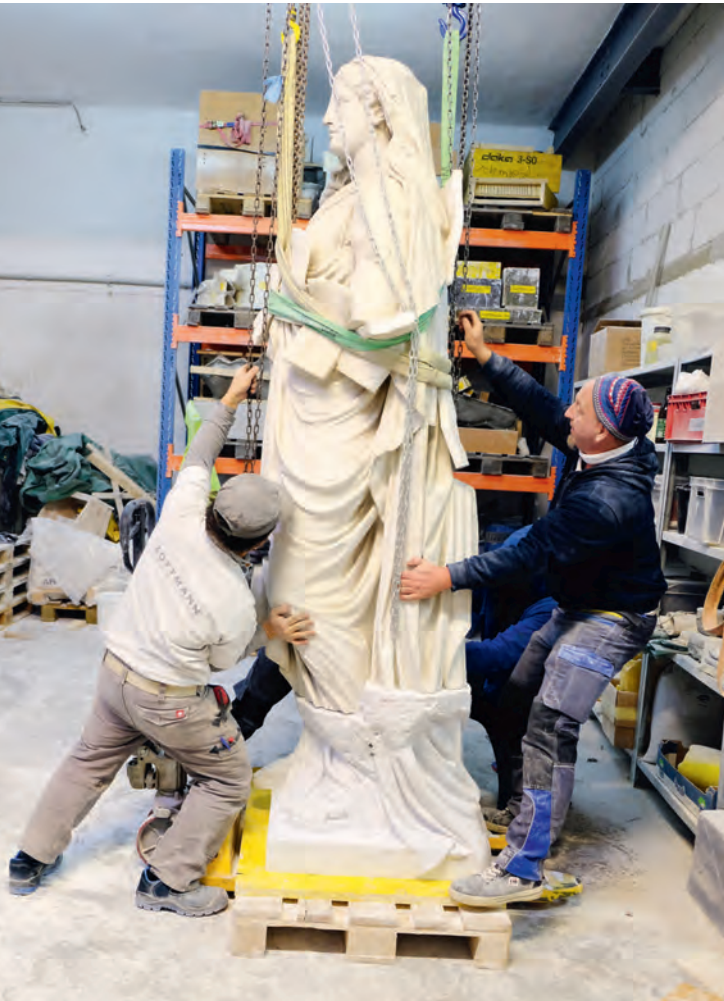
Abb. 5: Versetzen der Figur „Klugheit“ auf die neu ausgeführte Natursteinerfüllung (Laaser Marmor)

Die Ergebnisse der Ultraschalluntersuchungen zeigten, dass die Standsicherheit bei einigen Figuren als problematisch zu bezeichnen war und unbedingt Vernadelungen zur Sicherung nötig waren. Außerdem waren zwei Figuren („Schiffsbau“ und „Gesinnungstreue“) bereits in einem so schlechten Zustand, dass ihre Standsicherheit nicht mehr zu gewährleisten war und diese nicht mehr auf der Attika aufgebaut werden konnten. So wurde der Entschluss gefasst, dass von diesen Figuren Kopien in gleichwertigem Marmor hergestellt und diese anstelle der Originale aufgestellt werden sollten. Die Kopieerstellung wurde von der Firma Aigner Natur- und Kunststeinwerk GmbH übernommen. Diese beauftragte eine Steinmetzfirma in Aachen, welche bereits für den Aachener Dom ähnliche CNC-Arbeiten durchgeführt hat. Folglich war es notwendig, die beiden Originale ins Ausland zu bringen.²⁷ Bei zwei weiteren Figuren („Hygiene“ und „Klugheit“) mussten die Plinthe bzw. die Plinthe und der Fußbereich neu hergestellt werden, um eine sichere Wiederaufstellung auf der Attika zu ermöglichen (Abb. 5).²⁸ Aufgrund der intensiven Auseinandersetzung mit den Skulpturen während der Untersuchung wurde zudem ersichtlich, dass neben Vernadelungen zur Standsicherheit weitere Maßnahmen nötig waren, um den Bestand der Figuren nachhaltig zu konservieren.

Die ausgeführten Vernadelungen zur Wiederherstellung der Standsicherheit bildeten den Schwerpunkt der praktischen Arbeiten. Es zeigten sich Risse in den Plinthen, insbesondere entlang von Klammern, die von früheren Restaurierphasen stammen. Diese Klammern wurden zu klein dimensioniert, weshalb sich durch die enorme Belastung durch Schwingungen (Exposition am Dach inklusive Witterung) an der Plinthe erneut Risse bildeten. Die Risse wurden mittels Vernadelungen nachhaltig gesichert. Gleichzeitig konnte so an gefährdeten Bereichen einer neuen Rissbildung entgegengewirkt werden. Hierfür wurden Edelstahl-Gewindestangen in entsprechenden Durchmessern eingebracht und mithilfe eines chemischen Injektionsmörtels (Hilti HIT) bzw. Epoxidharz (Akepox 5010, Akemi) fixiert. Die Bohrlöcher wurden abschließend mit einem an den Stein angepassten Mörtel geschlossen. Neben den Vernadelungen in den Plinthen mussten auch in den oberen Bereichen einiger Skulpturen Vernadelungen und Klammern gesetzt werden. Diese wurden vor allem bei Rissen oder kritischen Schwachstellen im Gestein gesetzt. Insgesamt wurden 71 Edelstahl-Gewindestangen in 34 Figuren eingebracht. Um ein relativ einfaches Detektieren der neuen Vernadelungen zu ermöglichen, wurden diese in Skizzen kartiert und mit einer zusätz-
