# Auf Schritt und Tritt

## Optik und Haptik von historischen Freiflächen

### ***At Every Step: The Optics and Haptics of Historic Open Spaces***

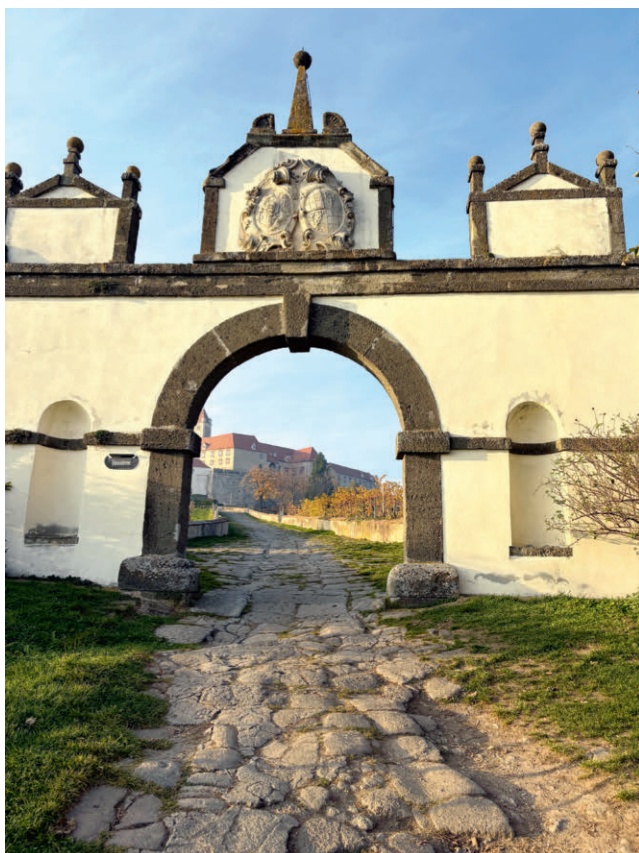
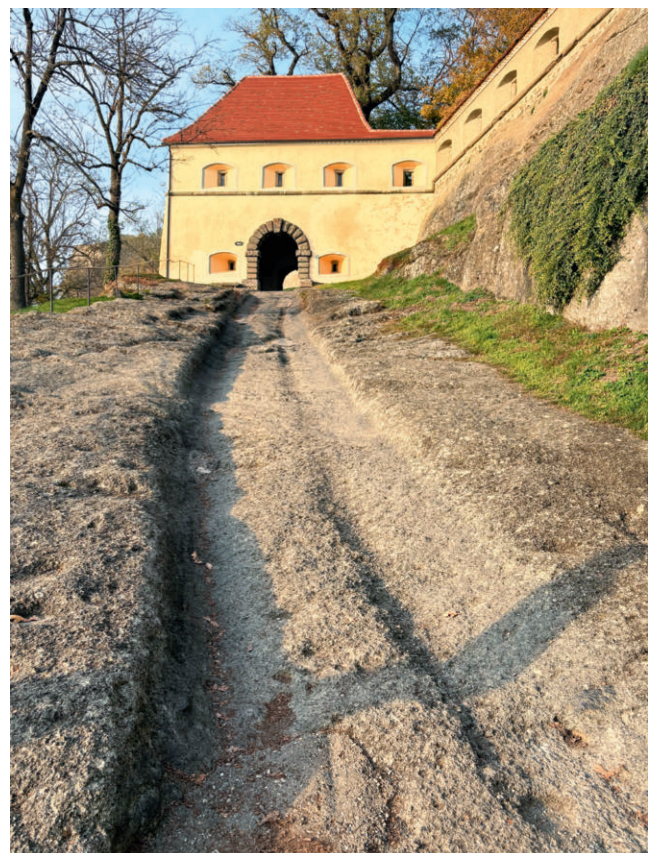
Abb. 3: Riegersburg Pyramidentor mit Auffahrt, Steiermark, 2024

Abb. 4: Riegersburg Annentor mit Auffahrt, Steiermark, 2024

Bei den ältesten erhaltenen Bodenbelägen spielt die Haptik die größte Rolle. Ein weiteres Beispiel hierfür ist die historische Auffahrt zu der auf einem Basaltfelsen hoch aufragenden Riegersburg in der Steiermark. Diese Straße verläuft durch sechs Tore, die in der zweiten Hälfte des 17. Jahrhunderts angelegt wurden. Der Belag ist in die Torbauten so eingebunden, dass sich daraus auch die Datierung der Wegeoberfläche ergibt. Der geologisch anstehende Basalt wurde hier als Pflastermaterial für den Weg verwendet. Zum Teil musste man, wo es die Trassenführung für eine ausgeglichene Steigung erforderte, den gewachsenen Stein abarbeiten und Fahrinnen anlegen. (Abb. 3 und 4)

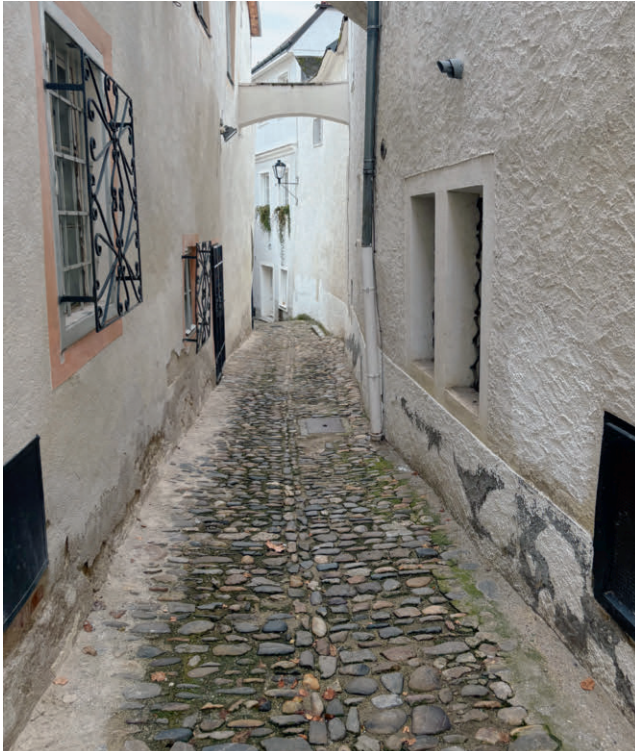
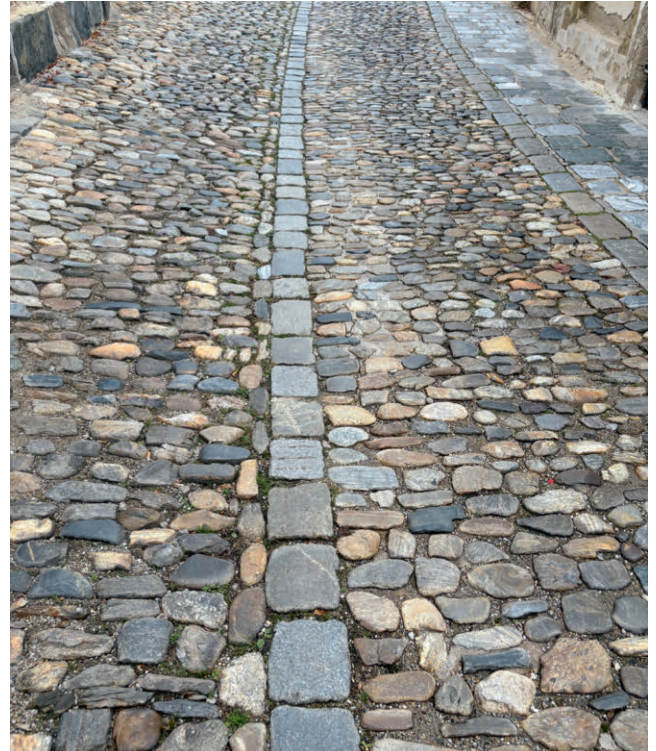
Abb. 7: Krems, Rabengasse, Niederösterreich, 2024

Abb. 8: Krems, Margarethenstraße, Niederösterreich, 2024

Durchgehende Pflasterungen haben sich vorerst in Bereichen etabliert, in denen die kontrollierte Ableitung von Niederschlagswässern und Fäkalien eine erhebliche Rolle spielte. In der Kremser Rabengasse, die so schmal ist, dass sie nicht mit einem Wagen befahren werden kann, zeigt sich ein typisches historisches Straßenpflaster der Wachau. Die Erfüllung des funktionalen Erfordernisses zeigt sich an dem in Straßenrichtung als Pflaster verlegten Mittelstreifen zum Zwecke der Entwässerung. (Abb. 7) Diese Form der Steinpflasterung wurde zu einem als charakteristisch empfundenen Element im Altstadtbild und fand in der zweiten Hälfte des 20. Jahrhunderts in der Wachau verbreitete Anwendung. Selbst wenn der Eindruck entsteht, man habe es hier mit jahrhundertealtem Pflaster zu tun, so zeigen historische Ansichten im direkten Vergleich etwa, dass die meisten Straßenpflaster in Krems und Stein das Ergebnis eines gestalteten Altstadtbildes sind. (Abb. 8)

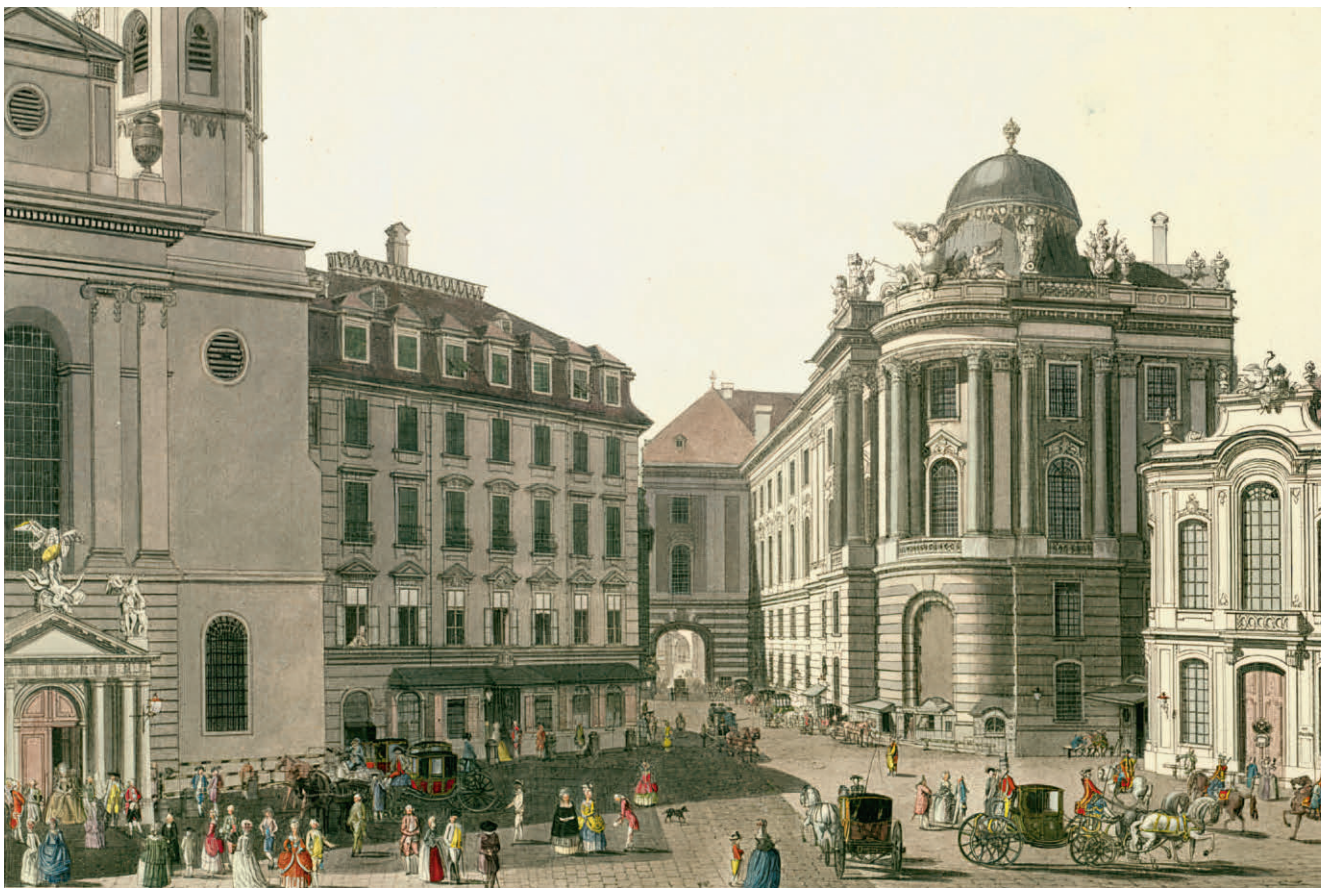
Abb. 11: Wien, Michaelerplatz, kolorierte Umrissradierung von Carl Schütz, 1783

Tatsächlich waren das Staub- und Verschmutzungsproblem und die Verschlammung nach Regenfällen im städtischen Raum sehr groß und wirkten sich auf stark frequentierte Verkehrsflächen entsprechend stark aus. Bereits im Mittelalter wurden Marktplätze und bedeutende Straßen gepflastert. Im Laufe des 18. Jahrhunderts verdichtete sich das Netz von gepflasterten Straßen, forciert durch städtische Verordnungen. Dennoch sollen sich Teilnehmende am Wiener Kongress darüber empört haben, dass die Straßen und Plätze Wiens so verschmutzt seien. Diese Umstände führten mehr und mehr zu Pflasterungen, die zunehmend mit sehr dauerhaften Granitsteinen ausgeführt wurden.<sup>3</sup> Einen durchgehenden Belag mit rechtwinkligen Steinplatten zeigt bereits eine 1783 von Carl Schütz geschaffene Ansicht des Michaelerplatzes.<sup>4</sup> (Abb. 11) Interessant

ist die funktionale Platzmöblierung mit Holzbarrieren, an denen eine Streifenbemalung Signalwirkung haben sollte, sowie die Steinpoller vor den Fassaden, um Fußgängerströme zu lenken und Kutschen auf Distanz

zu halten. Funktionale Zonierungen sind auch durch Differenzierungen im Pflasterbelag selbst ausgewiesen worden, wie etwa eine aquarellierte Ansicht des Stephansplatzes von Rudolf von Alt von 1832 zeigt.<sup>5</sup> Befahrbare Flächen und Fußgängerbereiche sind dort durch Steinformaten unterschieden.

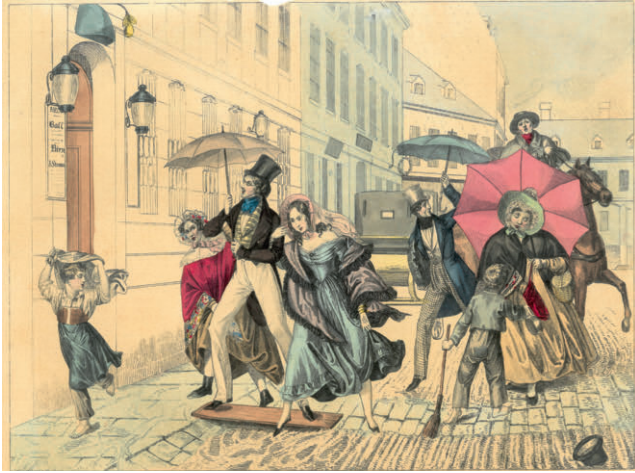
Abb. 15: Karikatur aus der Wiener Theaterzeitung, Johann Christian Schoeller, kolorierte Umrissradierung, 1838

Die Herausforderungen beim Übergang zu gepflasterten Straßen sowie auch die dabei üblichen Zonierungen an den Oberflächen zeigt eine satirische Darstellung von Johann Christian Schoeller aus der Wiener Theaterzeitung von 1838.<sup>6</sup> (Abb. 15) Auf dem Weg zu einem Konzert von Johann Strauß quert eine Gruppe des feingekleideten Wiener Bürgertums tänzelnd eine Straße. Sie wollen den Gehweg mit Plattenbelag entlang der Häuser erreichen, müssen hierfür aber den Fahrstreifen mit Kopfsteinpflaster überwinden, der vollkommen verschlammt und versandet ist. Ein Bub mit Besen in der Hand ist offenbar dafür abgestellt, eine Querung mit dem Besen bis zu den Pflastersteinen freizumachen und erhält dafür von einer der Damen Trinkgeld. Die satirische Darstellung stellt den Fortschritt also in Frage. Ein zweites Blatt in der Theaterzeitung, diesmal von Cajetan (d. i. Anton Elfinger), datiert aus dem Jahre 1846 und zeigt „Die neueste Asphalt-Pflasterung“.<sup>7</sup> (Abb. 16) Fußgänger, vom Gestank des neuen Materials überwältigt, bleiben in dem frisch aufgetragenen Belag stecken und verlieren ihre Schuhe im klebrigen Asphalt, die dort herrenlos zurückgelassen werden. Die Asphaltierung von Straßen und Plätzen hat sich dennoch durchgesetzt und wurde im 20. Jahrhundert zum gängigen Straßenüberzug.

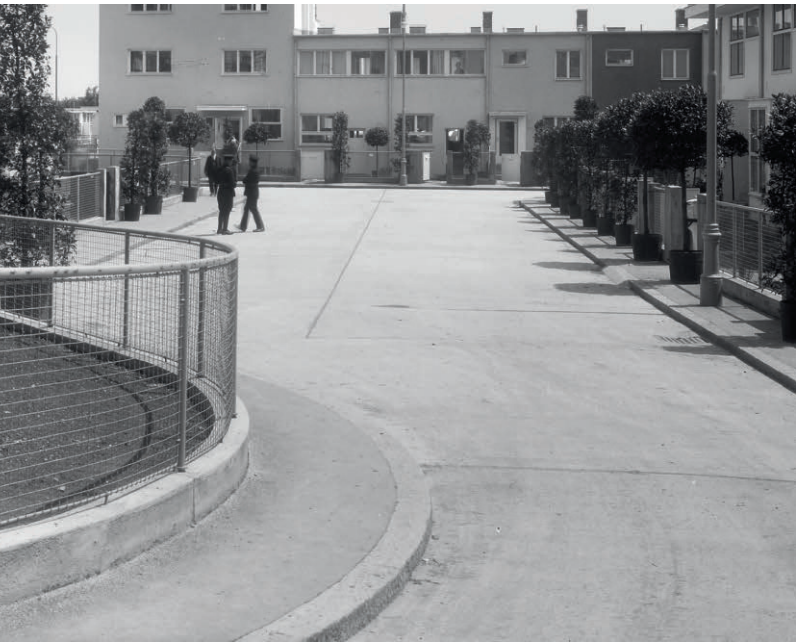
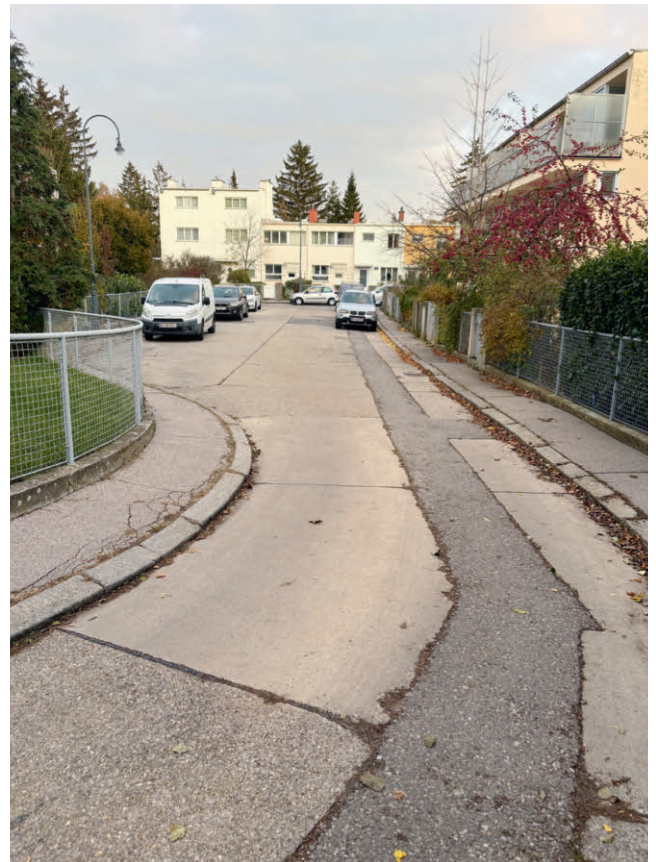
Abb. 18: Wien, Werkbundsiedlung, Woinovichgasse, Martin Gerlach, 1932

Abb. 19: Wien, Werkbundsiedlung, Woinovichgasse, 2024

Deutlich andere Straßenräume wurden in der Wiener  
Werbundsiedlung produziert, die ja eine Ausstel-  
lungsstraße für eine Mustersiedlung der Moderne  
war. Dort bilden Betonplatten den Straßenbelag. Die  
Frage der Reparaturfähigkeit der Moderne erfordert  
allerdings eine einlässlichere Auseinandersetzung  
als es das Ausgießen von Fehlstellen mit Asphalt  
derzeit zeigt. Im Gesamtzusammenhang wäre eine  
ähnliche methodische Herangehensweise vorzuse-  
hen, wie dies bei den denkmalgerechten Muster-

sanierungen der Häuser der Werkbundsiedlung er-  
folgte. (Abb. 18 und 19)
