Konservierung und Restaurierung des Gemäldefrieses.

„Die Entstehung des Staats- und parlamentarischen Lebens“ von August Eisenmenger

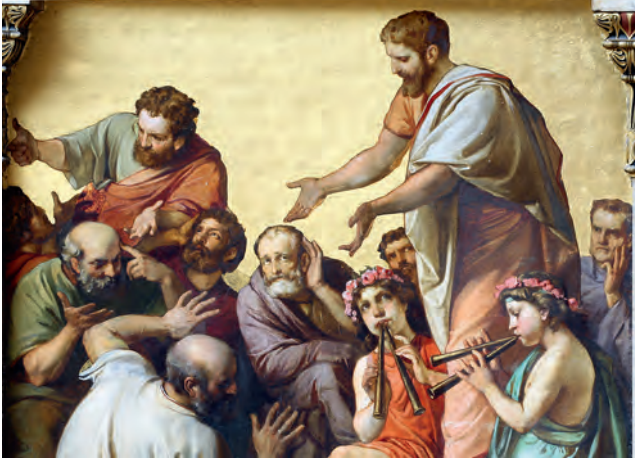
Es wurden großflächige Übermalungen und Ausbesserungen festgestellt (Abb. 3 und 4), die im Auflicht teilweise durch ihren erhöhten Glanzgrad von der Umgebung unterscheidbar sind, oder sie liegen an mehreren Stellen auf Verschmutzungen in den Tiefen der Gewebestruktur. Im UV-Licht fluoreszieren sie abweichend von den anderen Bereichen. Man findet auch einzelne kleinere Retuschen, die zeitlich später als die großflächigen zu datieren sind. An mehreren Stellen des Goldhintergrundes wurde ein feuchteempfindlicher Überzug festgestellt, bei dem es sich vermutlich um eine partiell aufgetragene Schicht Gummi arabicum zur Mattierung handelt. Ausbesserungen mit Goldfarbe, oftmals die Nagelköpfe bedeckend, liegen ebenfalls vor. Bereibungen lassen sich durch fehlende Lasuren sowie durch verstärktes Hervortreten der Gewebestruktur erkennen. Des Weiteren sind lokal auftretende, kleine Löcher auszumachen, die von Nadeleinstichen früherer

Abb. 3: Bild Nr. 13 im Normallicht, 2020

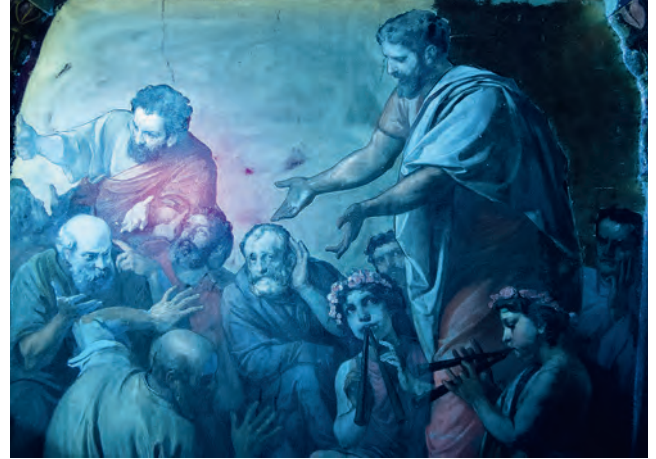
Abb. 4: Bild Nr. 13 im UV-Licht, stark fluoreszierende Schicht über der linken Hälfte des Goldhintergrundes, 2015

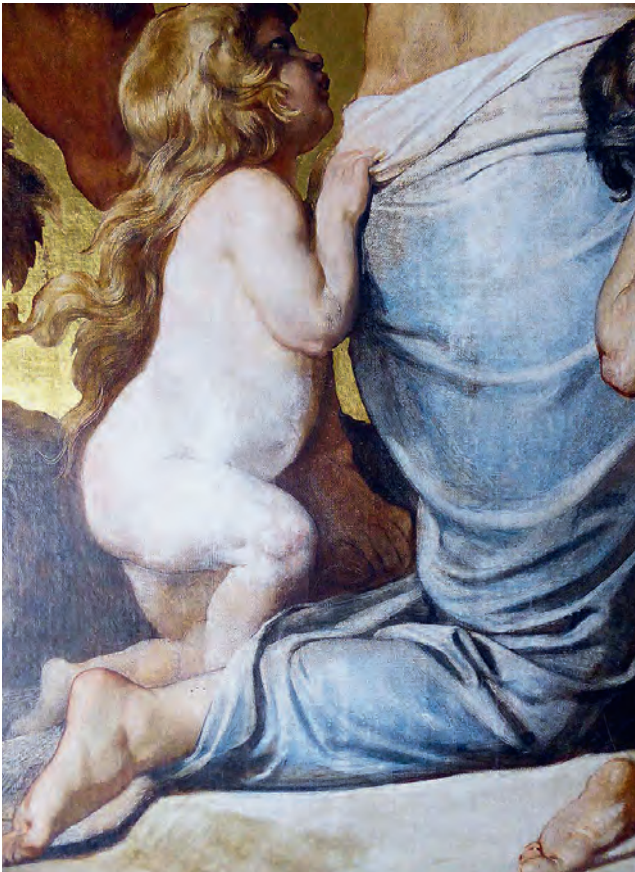
Abb. 5: Bild Nr. 2 vor der Retusche, Detailaufnahme, 2020

Reinigungsschwamm trocken entfernt. Die Bereiche der Figurengruppen wurden zusätzlich feucht gereinigt, um kompakte Ablagerungen und Grauschleier zu entfernen. Dafür wurde zu einer 2%-Trinatrium-2-Hydrat-Lösung gegriffen und eine Nachreinigung mit Wasser durchgeführt. Nach der vollständigen Trocknung konnte abschließend die Firnisoberfläche mit trockenem Rehlleder leicht poliert werden. Vereinzelt oberflächliche Bereibungen, die aus einem Betrachter:innenabstand von sechs Metern störend hervortraten, wurden mit Aquarell- und Gouachefarben retuschiert und zum Schluss mit einer Lasur versehen (lichtechte Pigmente in Mowilith 20) (Abb. 5 und 6).

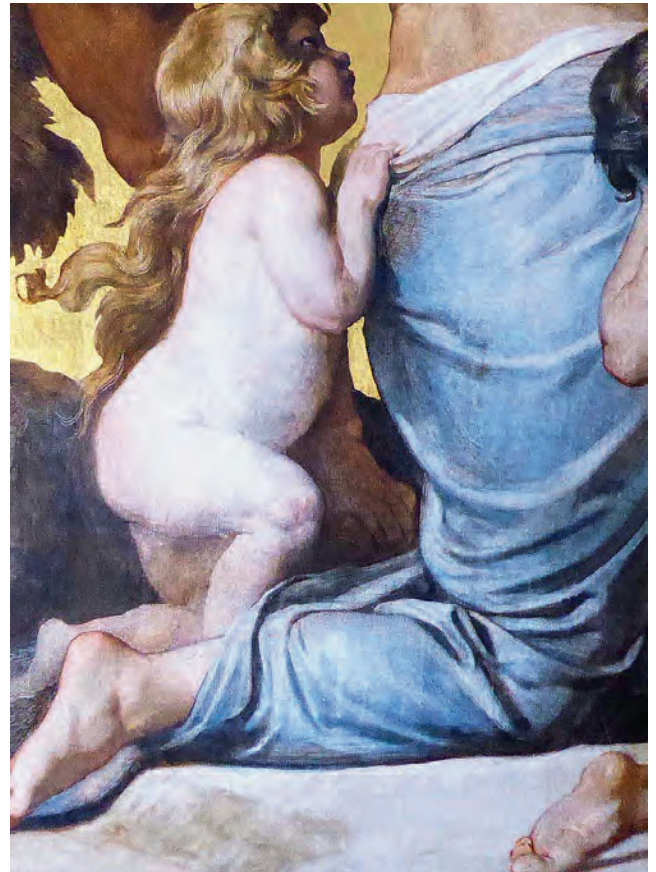
Abb. 6: Bild Nr. 2 nach der Retusche, Detailaufnahme, 2020
