# Kompromisse, Kreativität und die Vereinigung von Fachsprachen. Restauratorische Begleitung der Arbeiten im Nationalratssitzungssaal und in den Couloirs

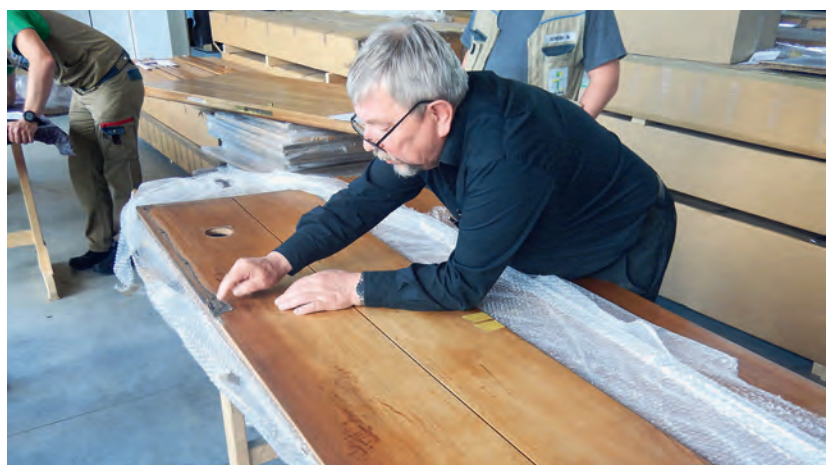
Abb. 1: Arbeitsprobenworkshop mit der Firma Böhm Möbel GmbH

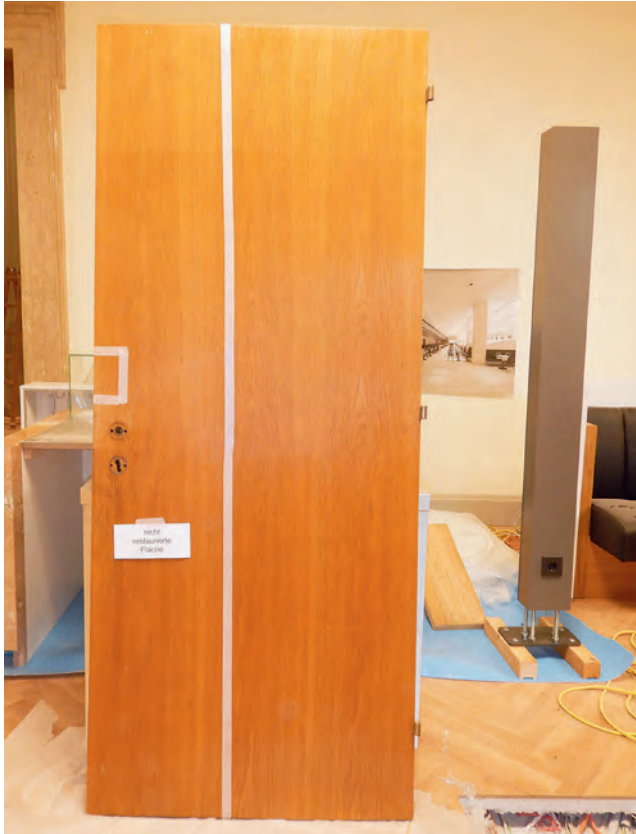
Abb. 2: Mustertüre für den Arbeitsprobenworkshop

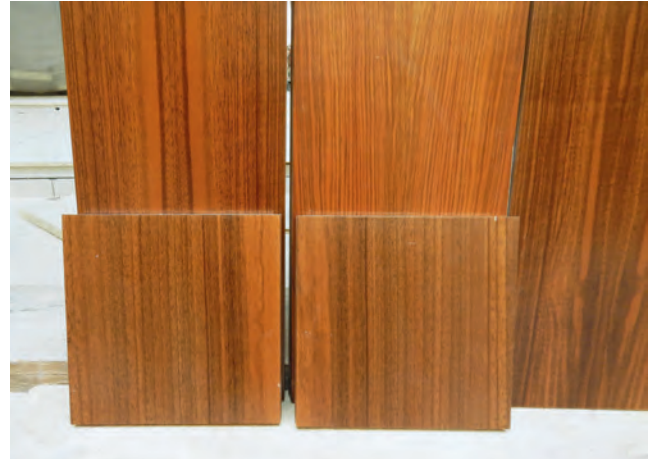
Abb. 3: Suche nach passenden Musterplatten

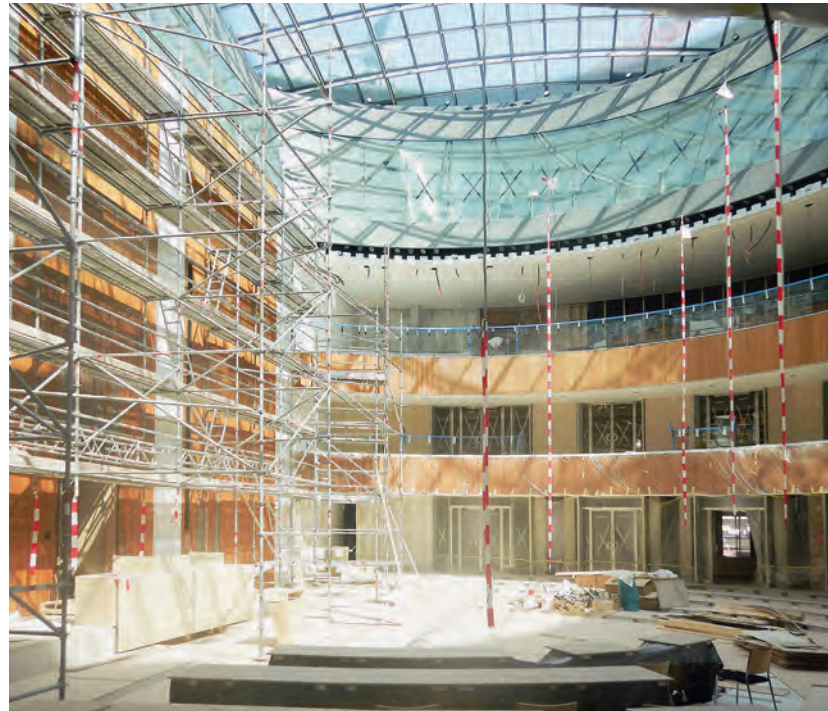
Abb. 5: Nationalratssitzungssaal während der Restaurierungsarbeiten
