Die Parlamentsbibliothek.

Exemplarische Teilrekonstruktion der verdeckten malerischen Ausstattung

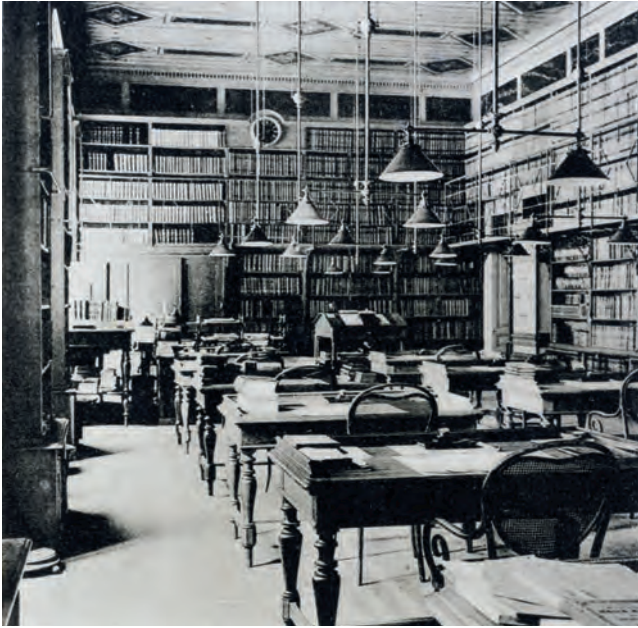
Abb. 2: Lesezimmer der Bibliothek, 1904 bzw. 1910

Ein schriftliches Ansuchen des Bibliothekars zur Erweiterung der Bibliothek hatte es bereits 1888 gegeben.⁶ Dem Wunsch wurde jedoch erst 1896 stattgegeben und die Maßnahme in den darauffolgenden Jahren umgesetzt.⁷ Die Stereoskop-Aufnahme von Ludwig Grillich gibt Einblick in den neu entstandenen Lesesaal um 1904 (Abb. 2).

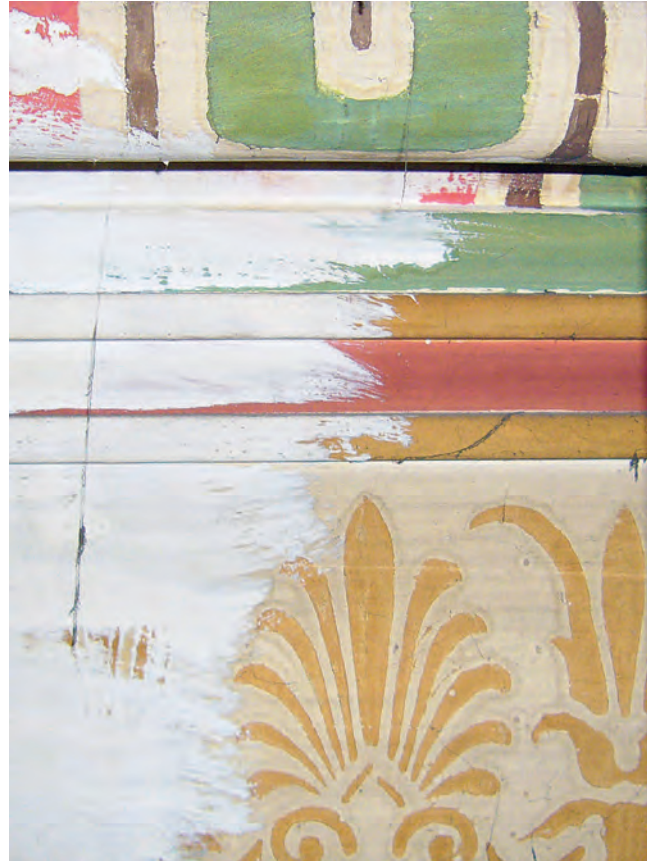
Abb. 6: Befund teilverdeckter Fassung der Fries- und Architravzone, 2006

Mit der Befunduntersuchung konnte das Gestaltungskonzept der Dekorationsmalerei nahezu vollständig geklärt werden. Dabei war die Befundsituation im Mittelmagazin eine besondere, da es nur wenige Überarbeitungen gab: eine Überfassung der Decke und zwei Überfassungen der Wände in Leimfarbentechnik. Durch das vorherige Waschen der Oberflächen war die bauzeitliche Fassung allerdings stark reduziert und nur fragmentarisch erhalten. Dies zeigte sich vor allem an der Decke, wo die Befundlage recht lückenhaft blieb. Die bauzeitliche Fassung der Wände war dagegen bereichsweise unberührt hinter den Regalaufbauten erhalten geblieben. Diese Stellen boten einen idealen Befund für die Rekonstruktion sowie für die Entnahme von Materialproben für naturwissenschaftliche Untersuchungen (Abb. 5–7).

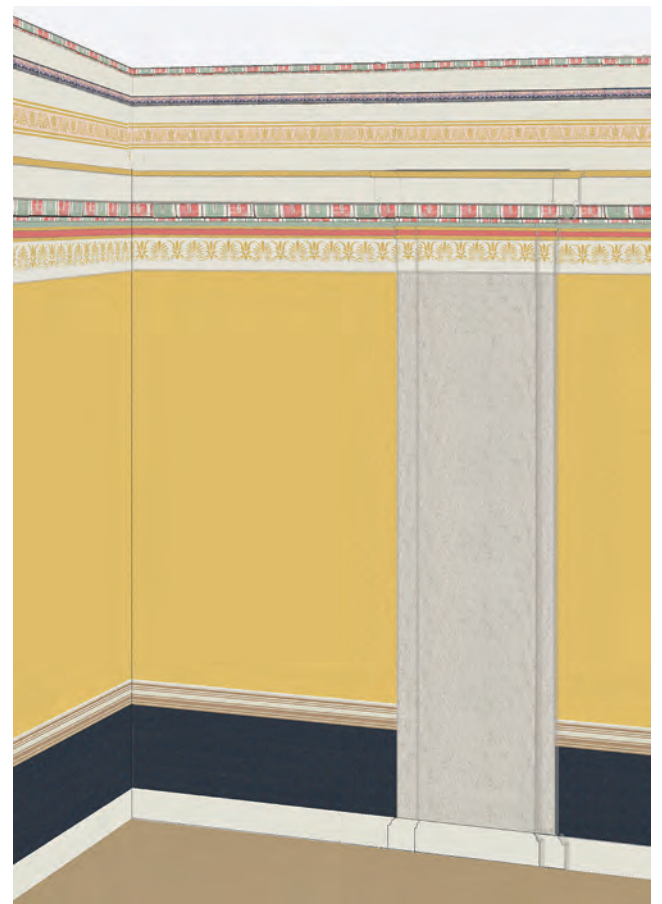
Die Decke wies – soweit ersichtlich – eine polychrome Gestaltung der Kassettenfelder auf, bestehend aus einem Spiegelfeld mit Sternmotiven und einer umlaufenden Rahmung mit farbigen Bändern und Blattornamenten.¹⁴ Auf dem Kranzgesims und Architrav des Gebälks wurden mehrere übereinander laufende Friese festgestellt: ein dorisches und ein lesbisches Kyma sowie ein Anthemion. Die Untersicht der Unterzüge war einfach umrahmt.

Die Wände waren klassisch dreigeteilt, mit einer hellen Frieszone, einer ockergelben Wandfläche und einem schwarz abgesetzten Sockel. Das mehrteilig profilierte Gesims der Frieszone zeigte einen ockerfarbenen Pal-

mettenfries und ein rot-grünes dorisches Kyma, dazu farbige Bänder. Die ockergelbe Wandfläche wirkte leicht strukturiert. Der 54 cm hohe schwarze Sockel wurde durch eine illusionistische Stuckprofilleiste von circa 9 cm Höhe abgeschlossen. Im unteren Abschluss verlief eine 21 cm hohe profilierte hölzerne Fußleiste, die mit einer hell marmorierten Natursteinimitation gefasst war. In gleicher Weise war die Türrahmung gestaltet, die sich seit der Bauzeit als einzige Gestaltung unverändert erhalten hat.

Die breiten Pfeiler und Wandpilaster waren in einem Sandsteinton hell gefasst und mit braunen Sprenkeln versehen. Hinter den Bücherregalen nachgewiesene horizontale dünne (Bleistift-)Linien belegen eine Dreiteilung der Pfeiler im Sinne einer Quaderung.

Abb. 8: Digitale Farbrekonstruktion der bauzeitlichen Wand- und Deckengestaltung nach Befundlage, 2015

Auf Grundlage dieser Befundergebnisse wurde eine digitale Farbrekonstruktion erstellt (Abb. 8).

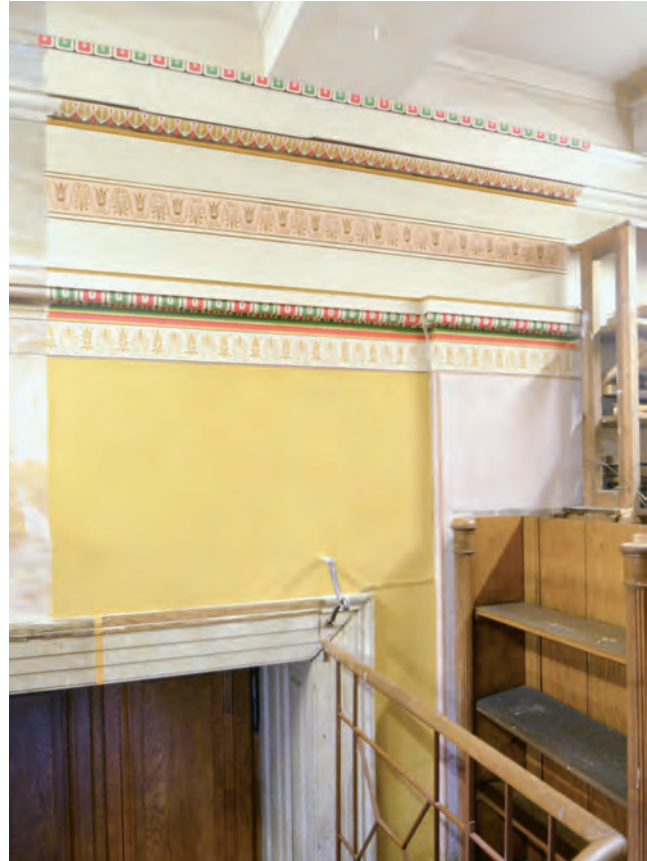
Abb. 9: Teilrekonstruktion der Hansen-Fassung auf der Wand und Architravzone neben dem Eingang, 2023

Auf Grundlage der Untersuchungsergebnisse wurde im Mittelsaal der Bibliothek innerhalb einer Probefläche die Gestaltung der Erbauungszeit rekonstruiert.¹⁹ Die Fläche umfasste die Wand, das Gebälk und einen Pfeiler

mit Kapitell (Abb. 9 und 10). Eine Freilegung und Restaurierung der Fassung stellte angesichts des fragmentarischen Erhaltungszustands und der beschriebenen teils wasserempfindlichen Ausführungstechnik keine Alternative dar. Vielmehr bot die Schablonentechnik eine Gestaltungsmöglichkeit, die reproduzierbar und nah an der Vorlage blieb. Mit der Teilrekonstruktion sollten zugleich die Ausführungstechnik erprobt und der Zeitaufwand erhoben sowie eine mögliche Vorgabe für die Bieter:innen geschaffen werden. Zu diesem Zeitpunkt gab es noch keinen Entschluss, den Raum
