Die Fassaden des Parlamentsgebäudes

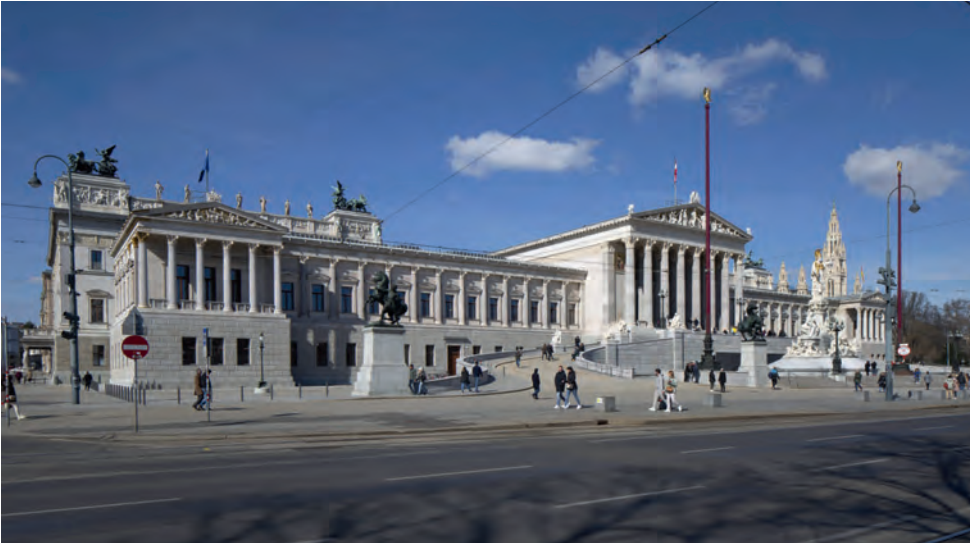
Abb. 2: Fassade zum Ring nach Sanierung, am linken Eckrisalit restaurierte polychrome Fassungsachse (siehe auch Beitrag von Markus Pescoller), Aufnahme März 2023

Auf Basis der umfassenden Untersuchung wurde, je nach Präsenz der Fassadenteile im Stadtraum, je nach Zustand sowie je nach den zu erwartenden Kosten⁵, gemeinsam mit der Auftraggeberin (Parlamentsdirektion), deren Vertreterin (Bundesimmobiliengesellschaft), dem Generalplaner *Jabornegg & Pálffy Architekten mit AXIS Ingenieurleistungen ZT GmbH* und dem Bundesdenkmalamt festgelegt, welche Maßnahmen durchgeführt werden sollten. Schließlich wurden steinmetzmäßige und restauratorische Leistungen an der ringstraßenseitigen Straßenfassade und in anderen Teilbereichen ausgeschrieben.⁶ So konnte die Fassade zum Ring in ihren ursprünglichen Zustand versetzt werden, während

die anderen Straßenfassaden im Großen und Ganzen nur gereinigt und technisch saniert wurden.
