4: WE 4, Grundriß Bestandsplan EG (M 1 : 125)

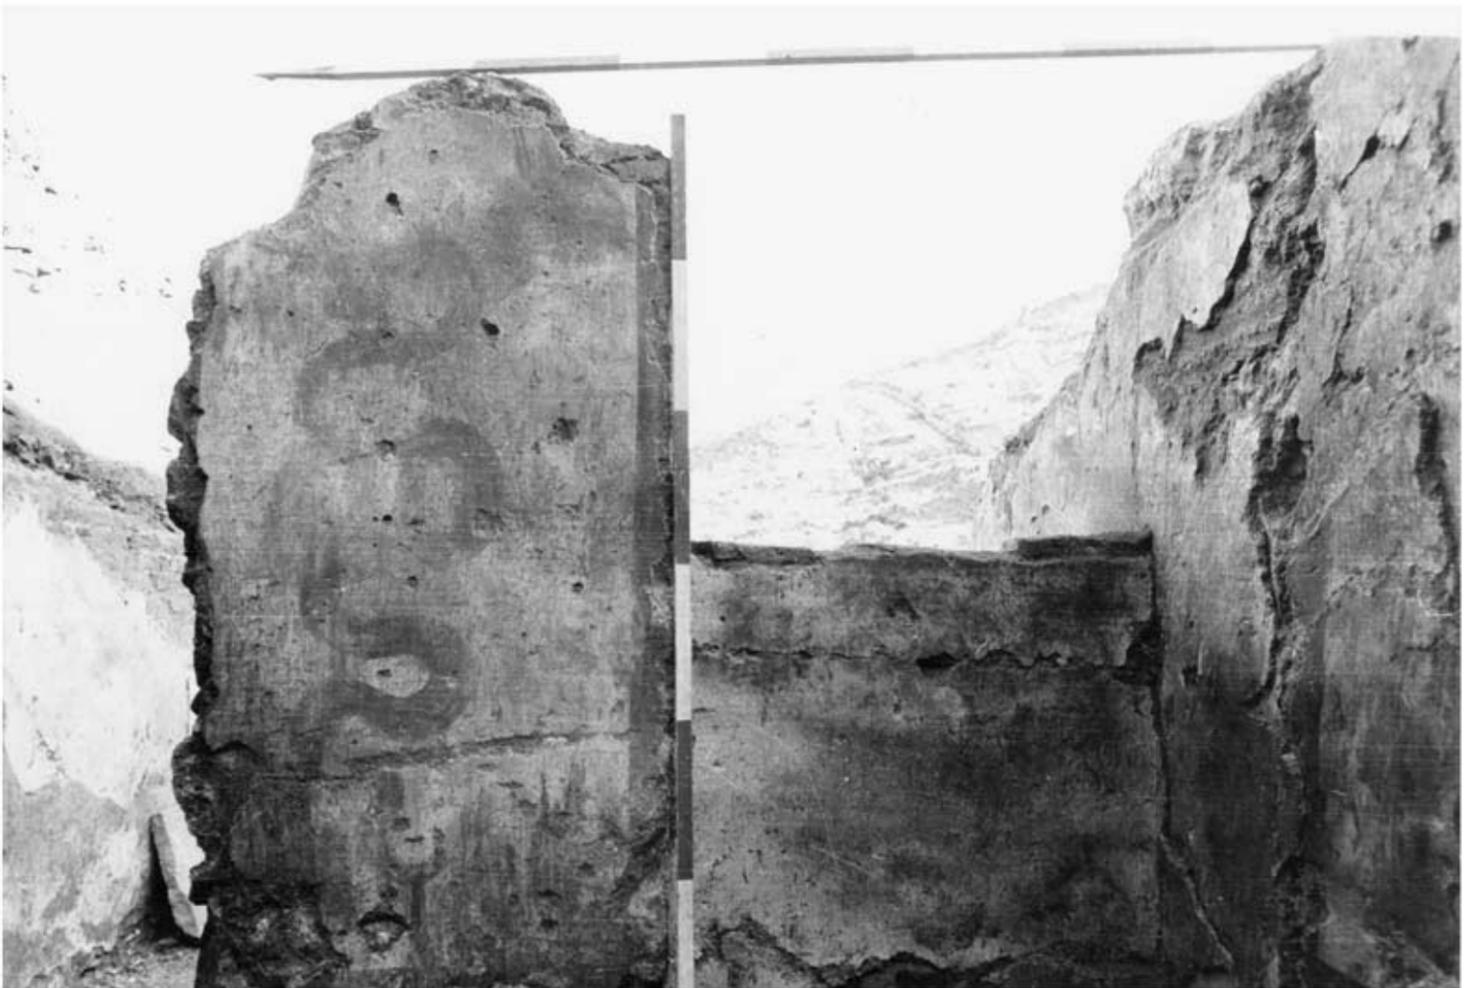
6.2: WE 4, Raum 5 mit Schlangenmalerei. Grabungsphoto 1962

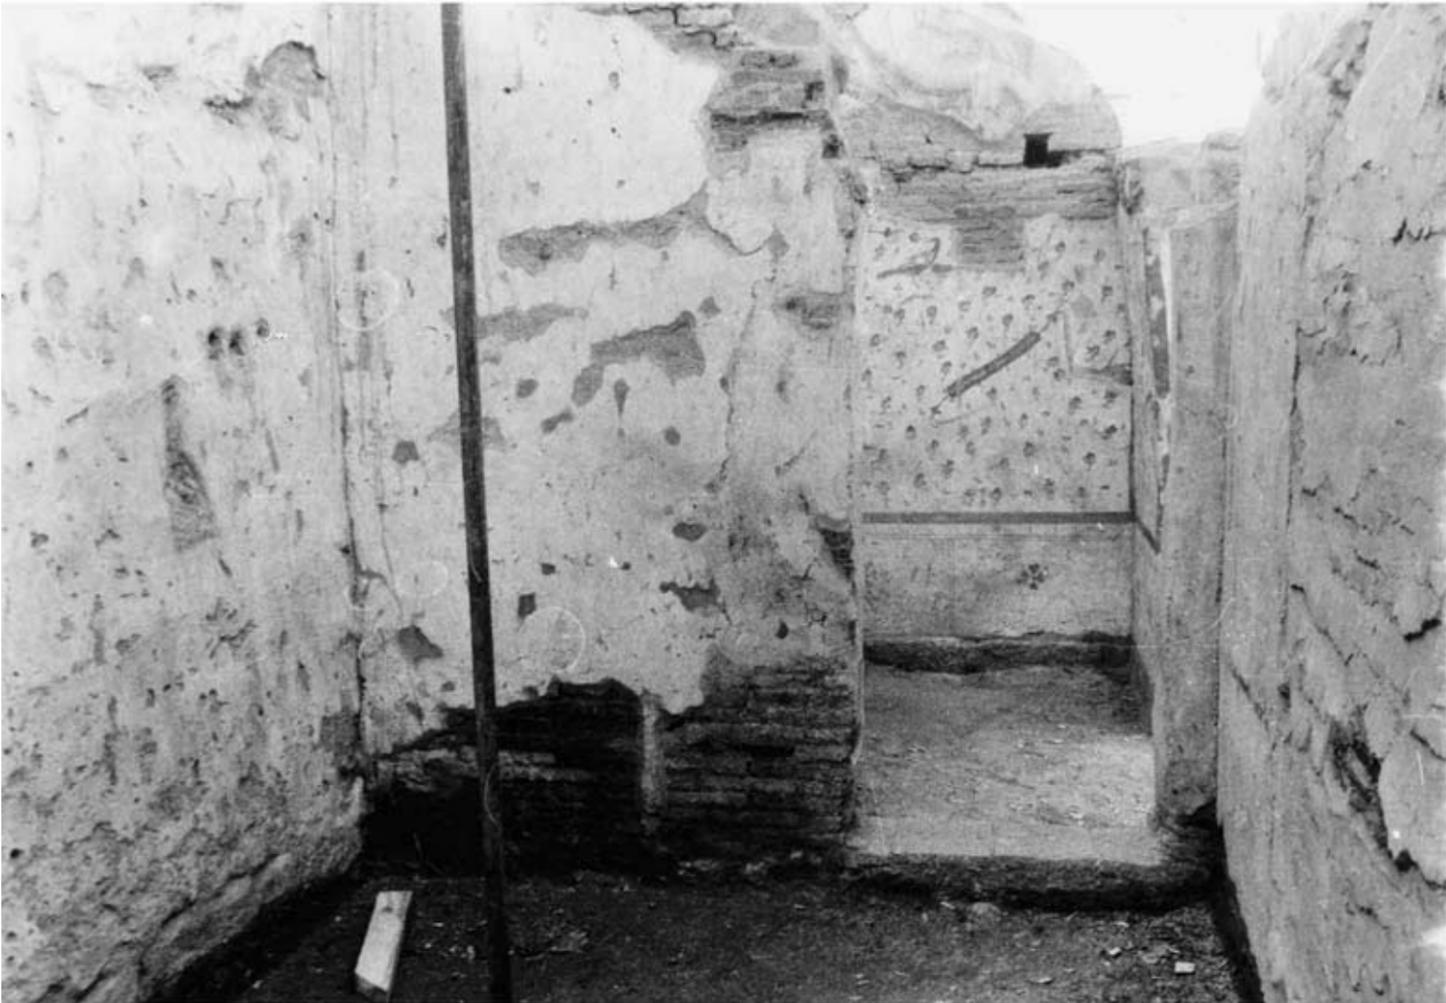
8.2: WE 4, Räume 14 c und d nach Freilegung

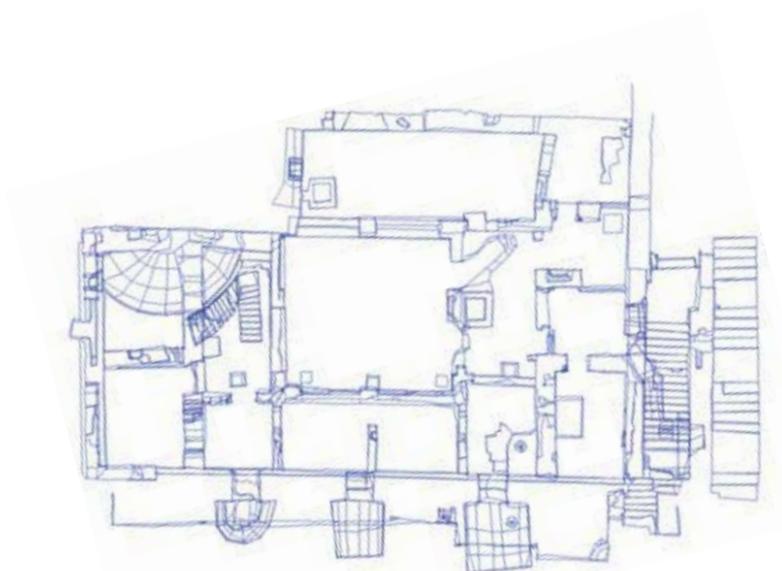
10.1: Drahtmodell der WE 4 (Draufsicht)

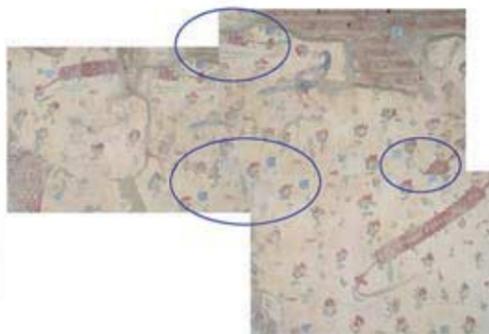
10.2: Raum 14d West. Digitale Einzelbilder

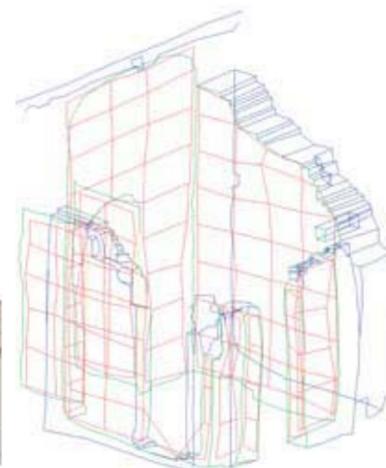
10.3: Raum 14d, Drahtmodell und Referenzpunktgevierte

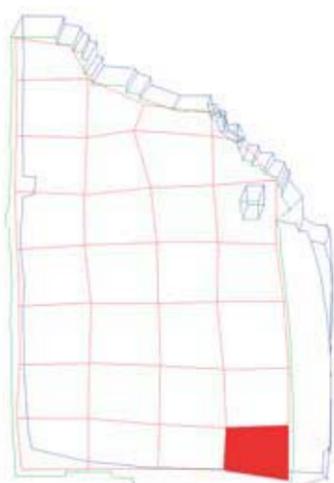
10.4: Raum 14d West. Flächenmodellbildung

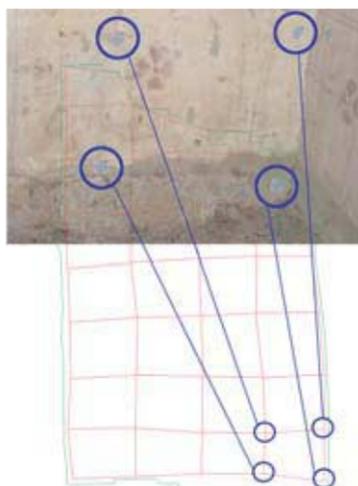
10.5: Raum 14d West. Projektive Transformation

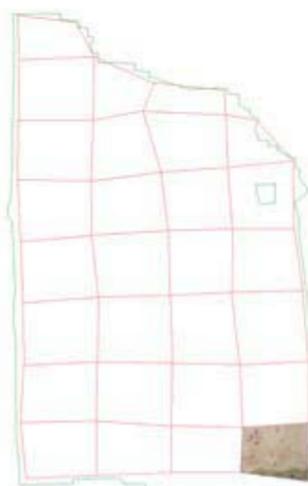
10.6: Raum 14d West. Entzerrtes Einzelbild

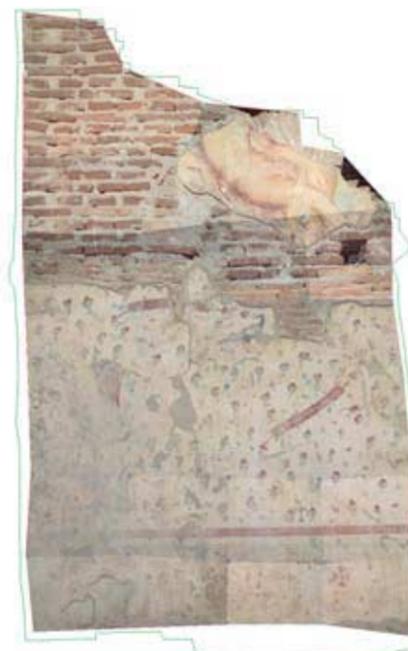
10.7: Raum 14d West. Bildmosaik

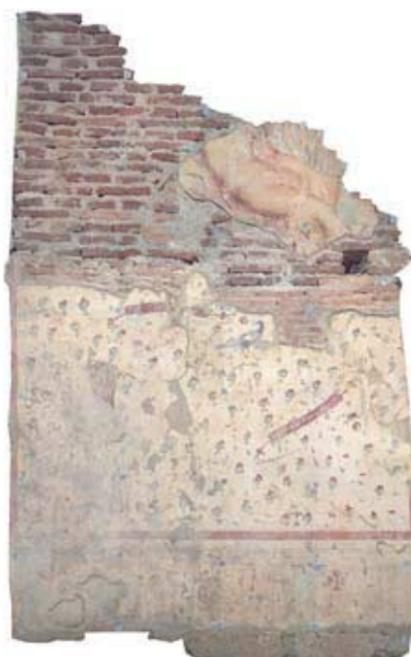
10.8: Raum 14d West. Digitales Orthophoto

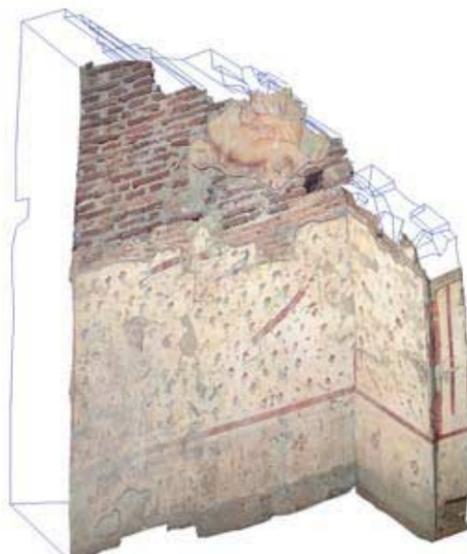
10.9: Raum 14d West. Orthophotos im 3D-Modell

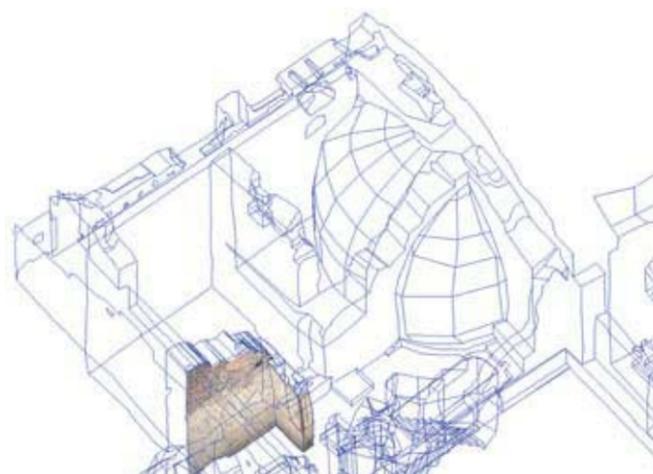
10.10: Orthophotos Raum 14d im 3D-Modell der WE 4 (Ausschnitt)

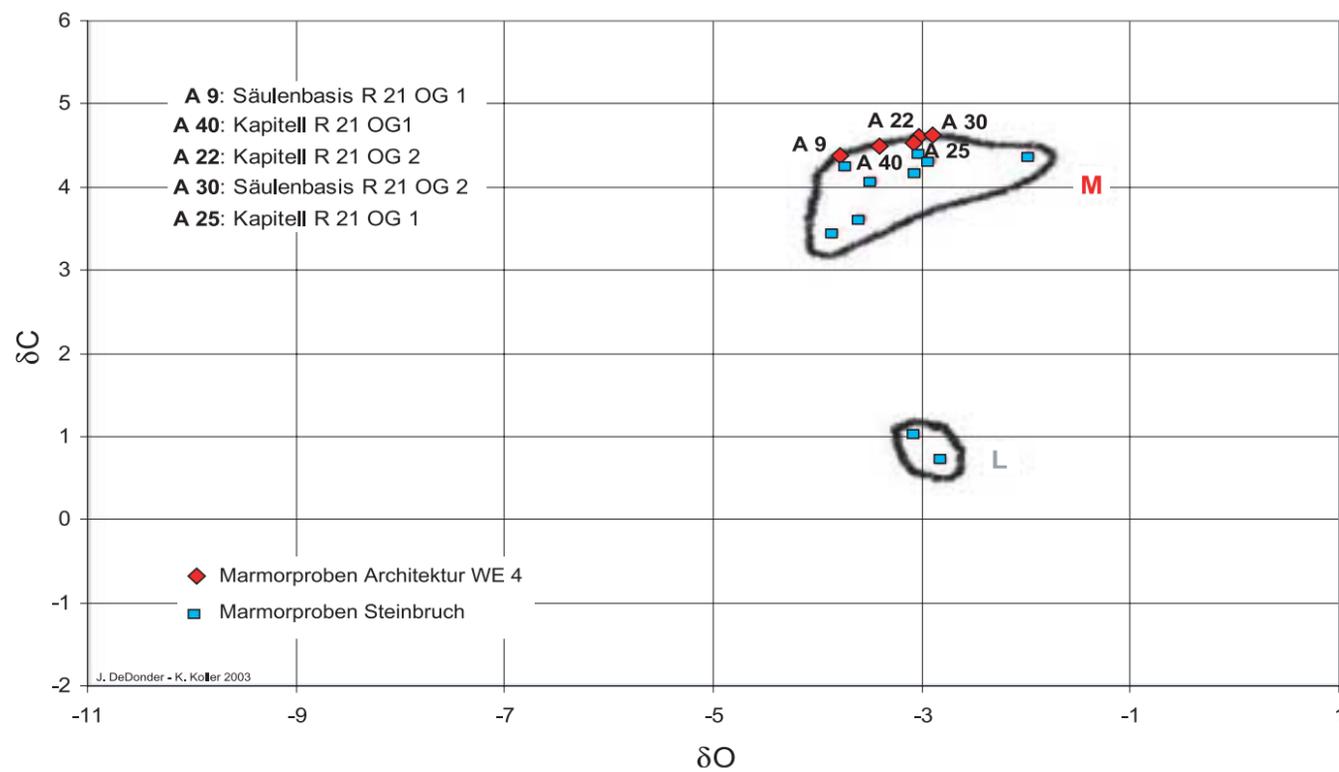
11.2: Kartierung der beprobten Architekturteile aus der WE 4. Übereinstimmung des Isotopenspektrums mit den Marmorproben aus dem Steinbruchareal oberhalb von Ahmetli köyü
