TAFEL 53

53.1: Bilddokumentation Raum 14cG, N-Wand (M 1:25)

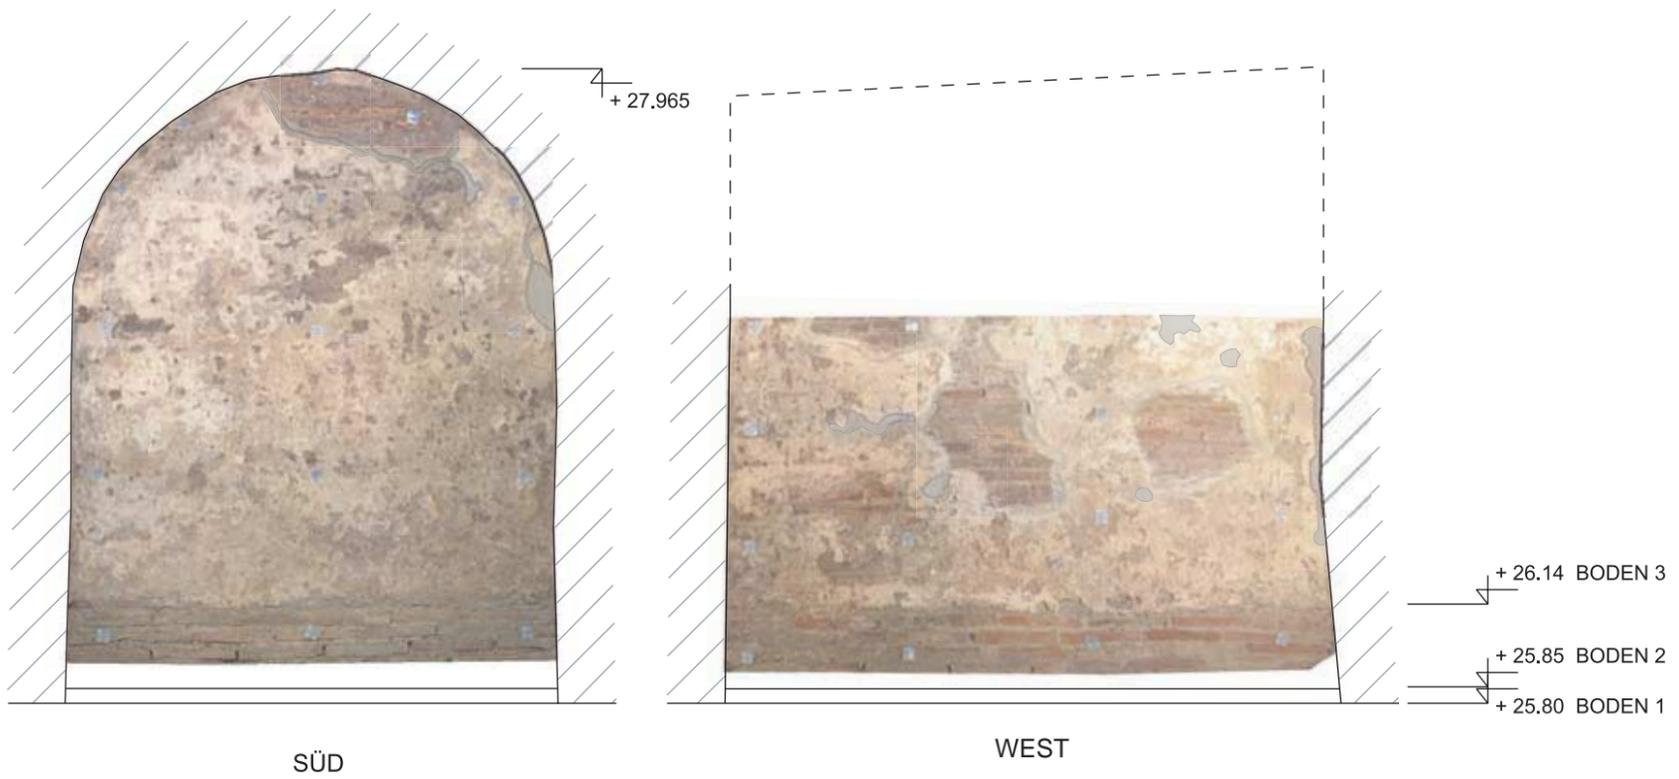
53.2: Bilddokumentation Raum 14cG, S-Wand (M 1:25)

53.3: Bilddokumentation Raum 14cG, W-Wand (M 1:25)

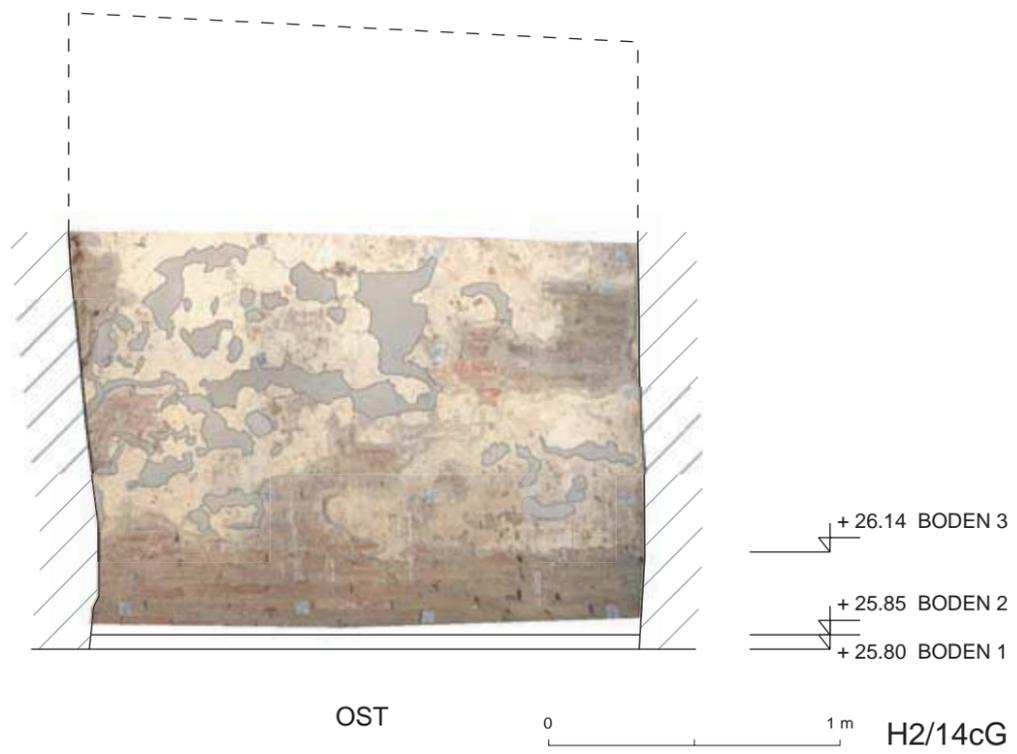
54.1: Bilddokumentation Raum 14cG, O-Wand (M 1:25)

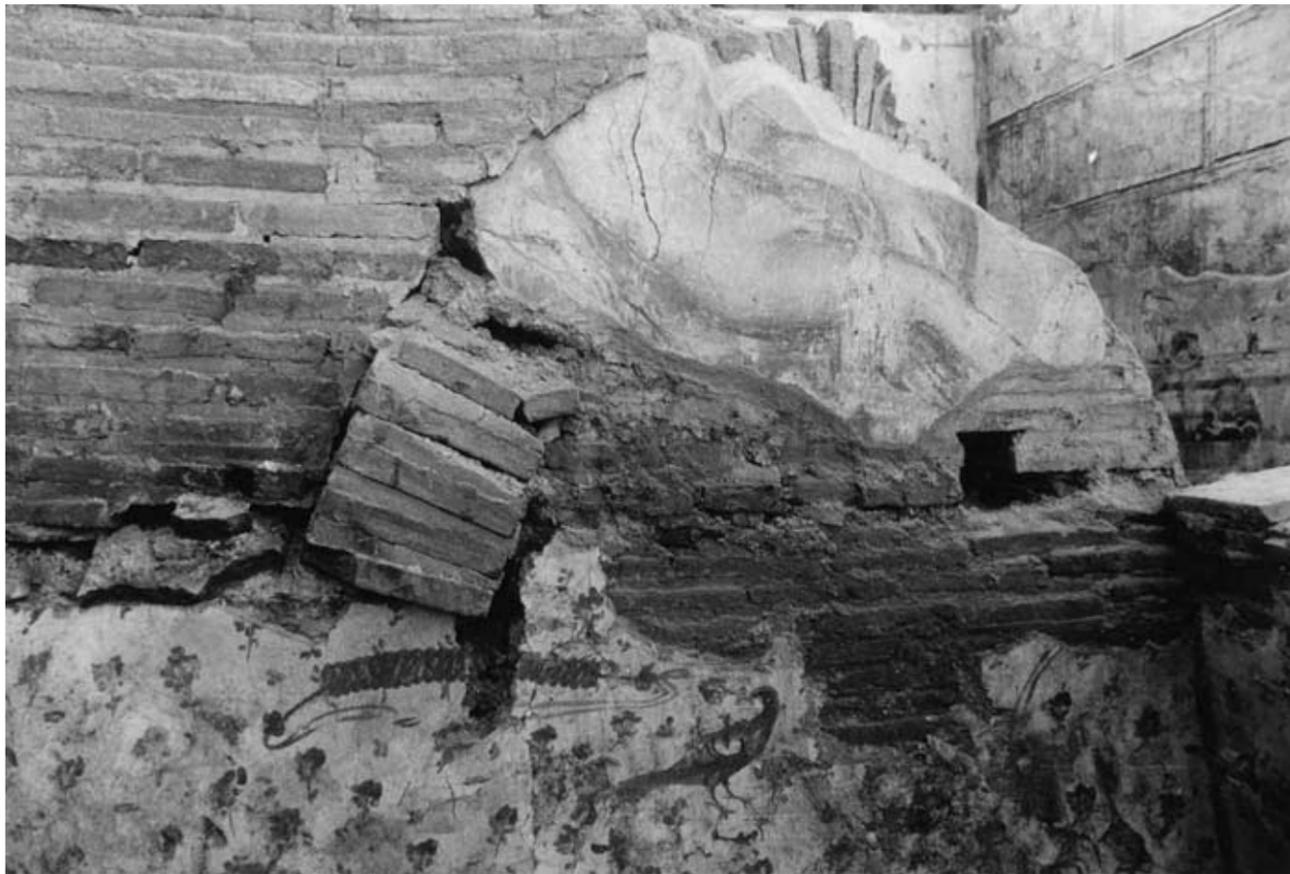
54.2: Raum 14d, W-Wand, Grabungphoto

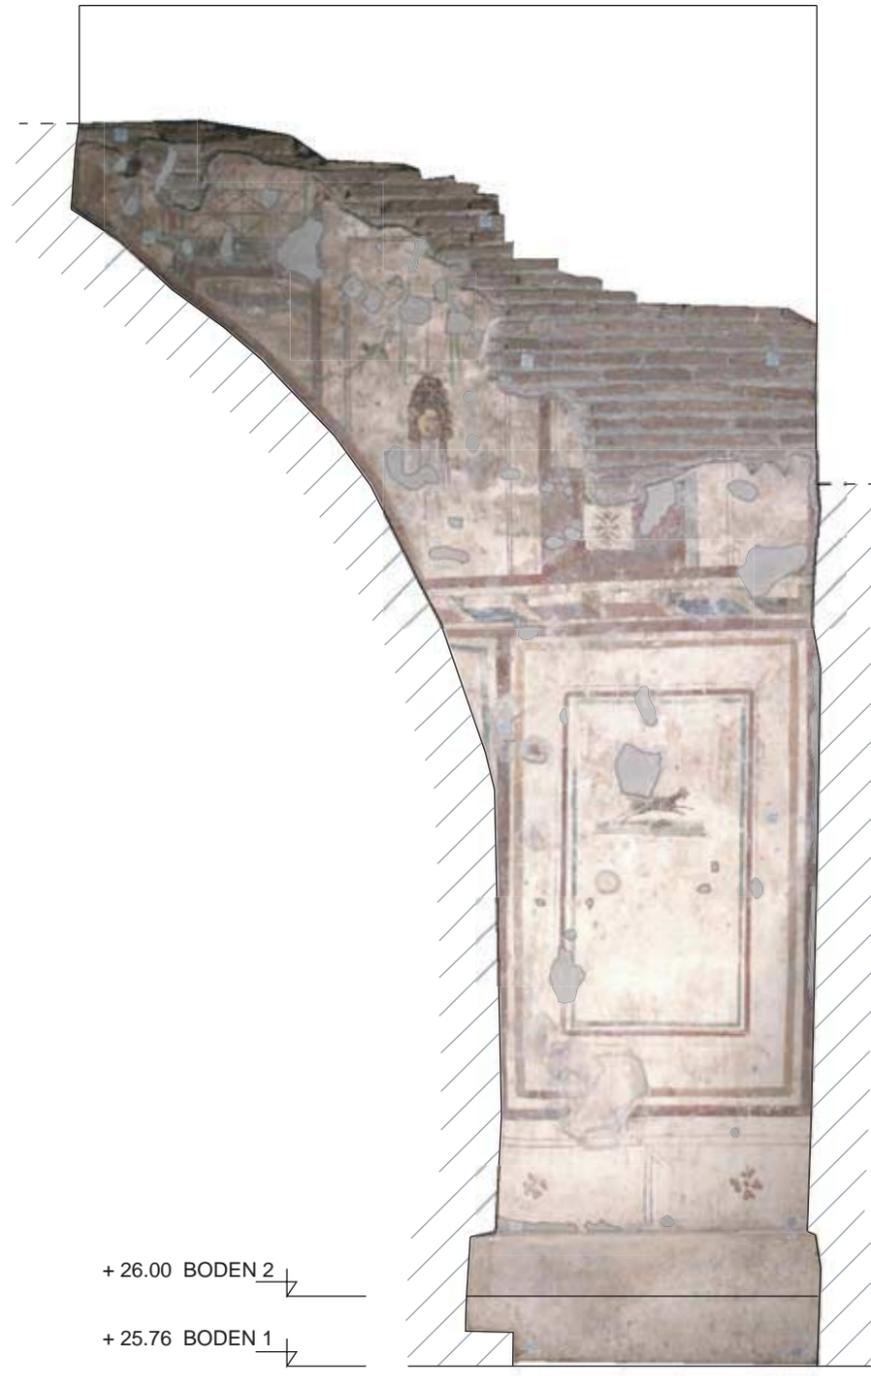
+ 26.00 BODEN 2  
 + 25.76 BODEN 1

55.1: Bilddokumentation Raum 22, N-Wand (M 1:25)

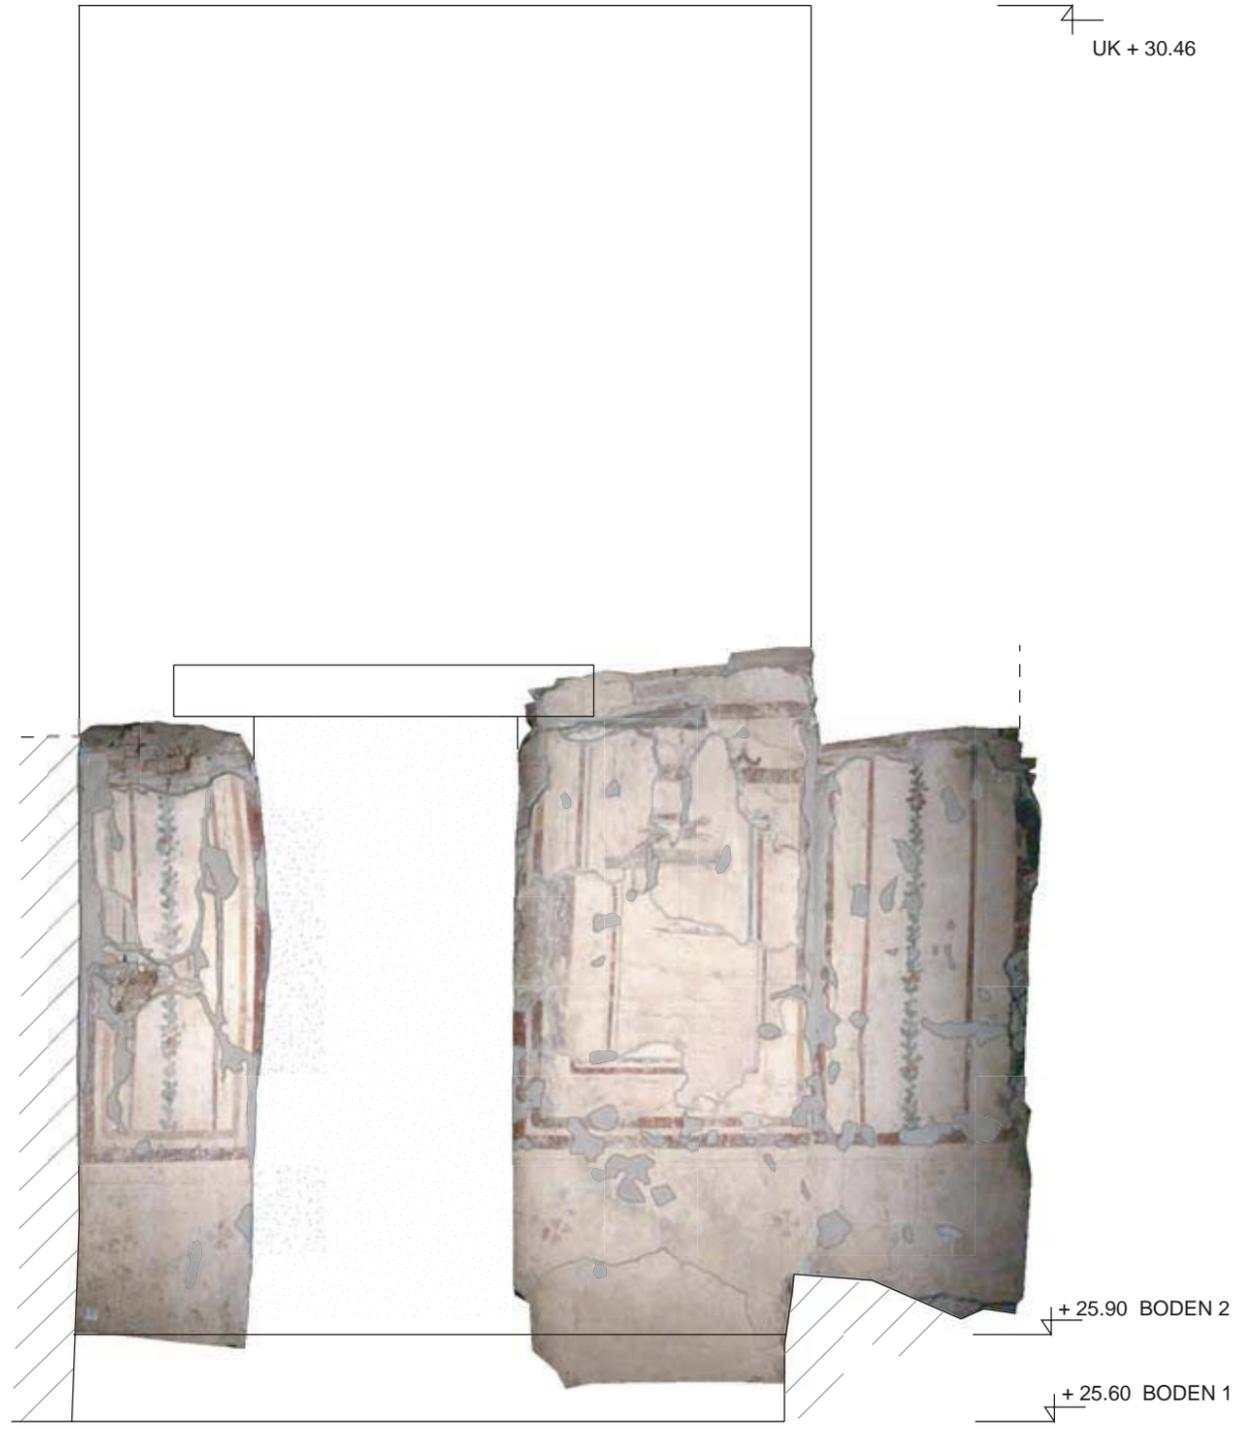
UK + 30.46

+ 25.90 BODEN 2  
 + 25.60 BODEN 1

55.2: Bilddokumentation Raum 22, S-Wand (M 1:25)

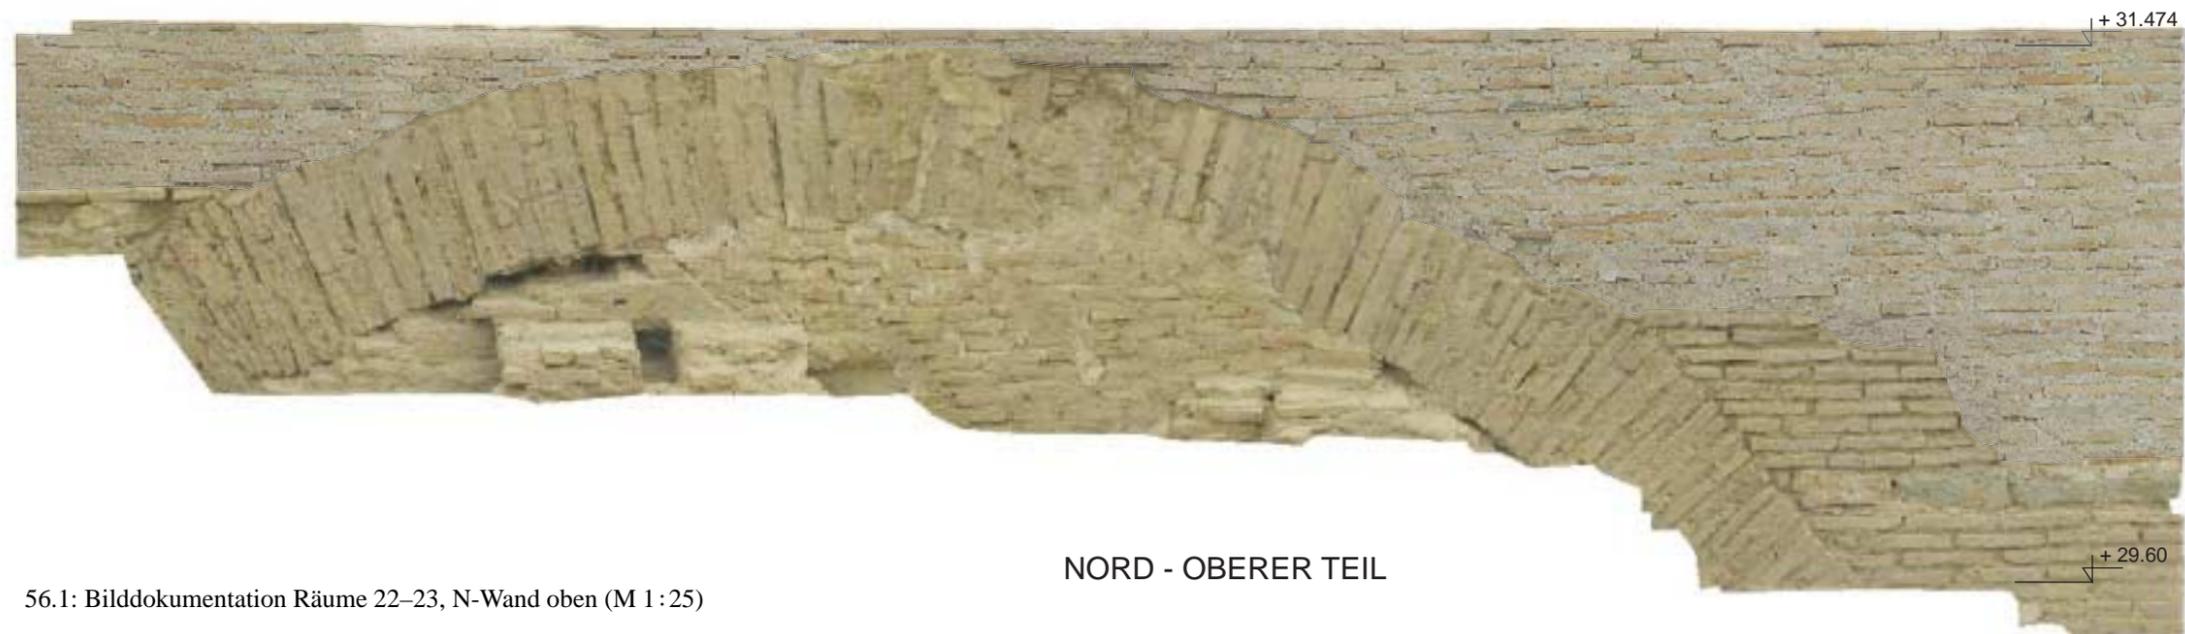
56.1: Bilddokumentation Räume 22–23, N-Wand oben (M 1 : 25)

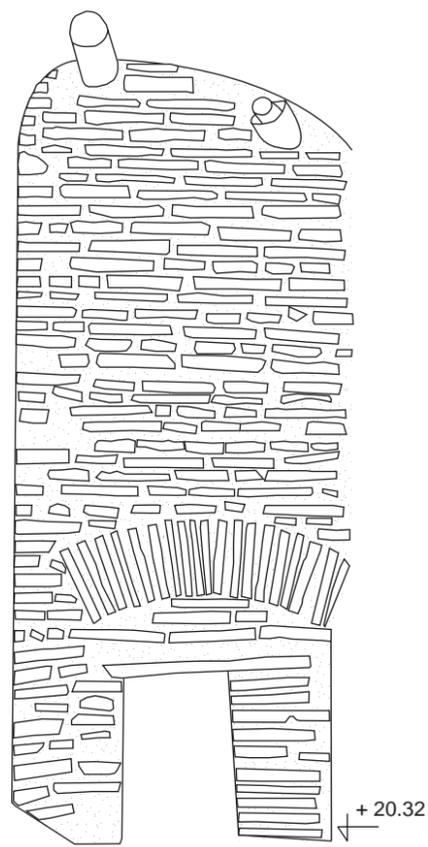
56.2: Z Kellerabgang Raum 22, W-Wand (Präefurnium) (M 1 : 25)

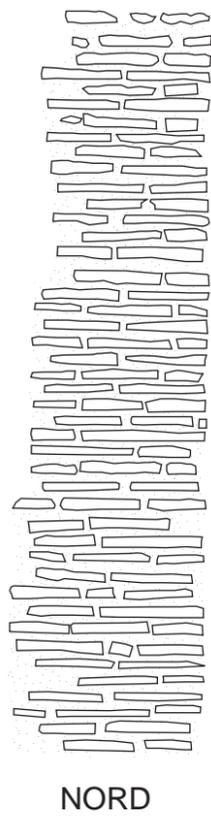
56.3: Z Kellerabgang Raum 22, N-Wand (M 1 : 25)

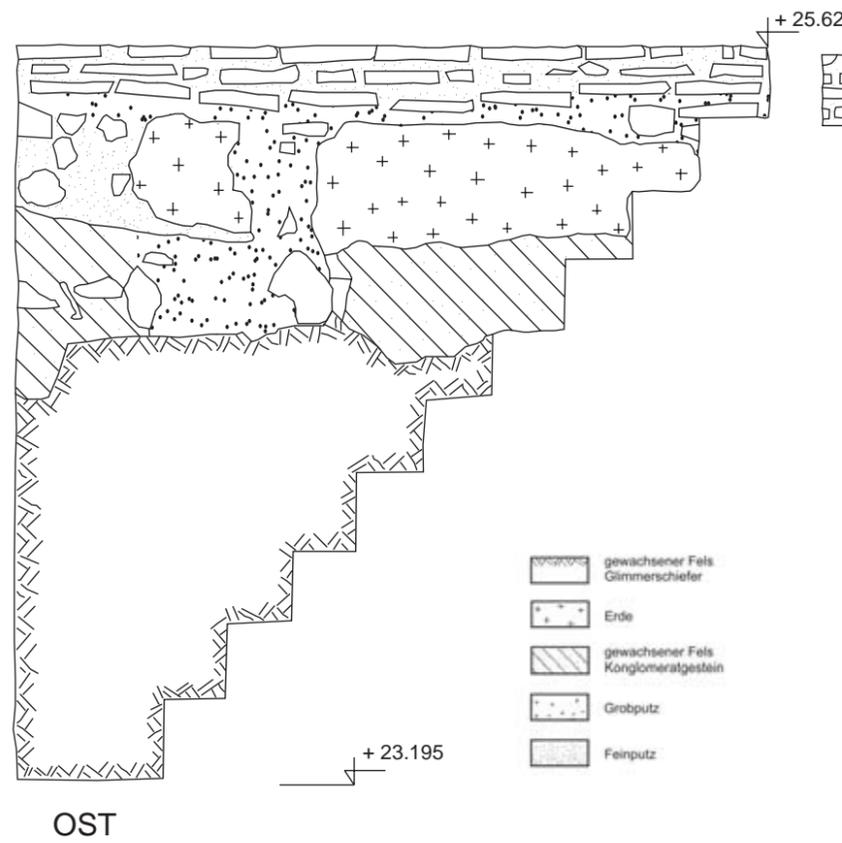
56.4: Z Kellerabgang Raum 22, O-Wand (M 1 : 25)

- gewachsener Fels Glimmerschiefer
- Erde
- gewachsener Fels Konglomeratgestein
- Grobputz
- Feinputz

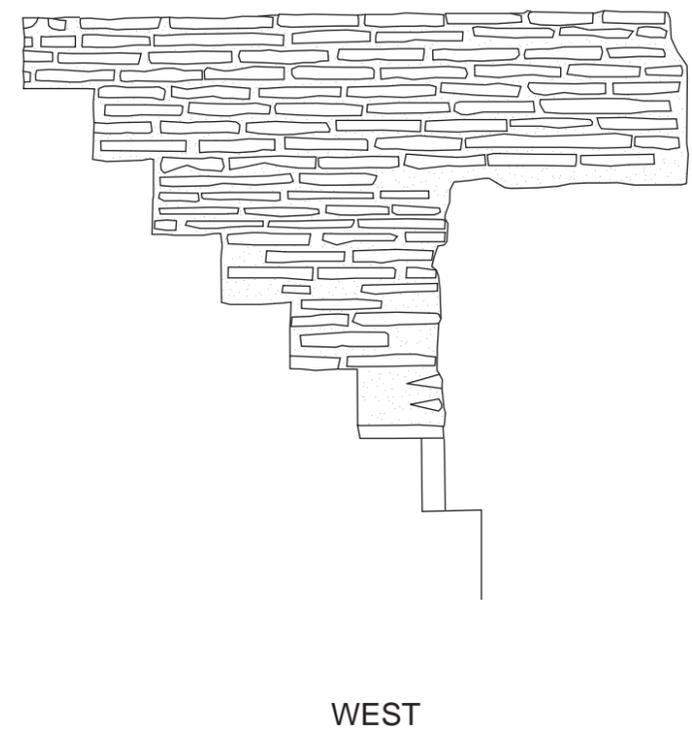
56.5: Z Kellerabgang Raum 22, W-Wand (M 1 : 25)
