ÇUKURİÇİ HÖYÜK 5

STRATIGRAPHIE UND ARCHITEKTUR
DER FRÜHEN BRONZEZEIT

STEFAN GRASBÖCK
TINA BRATSCHI
BARBARA HOREJS
CHRISTOPH SCHWALL

Austrian Archaeological Institute
Department of Prehistory & West Asian/Northeast African Archaeology

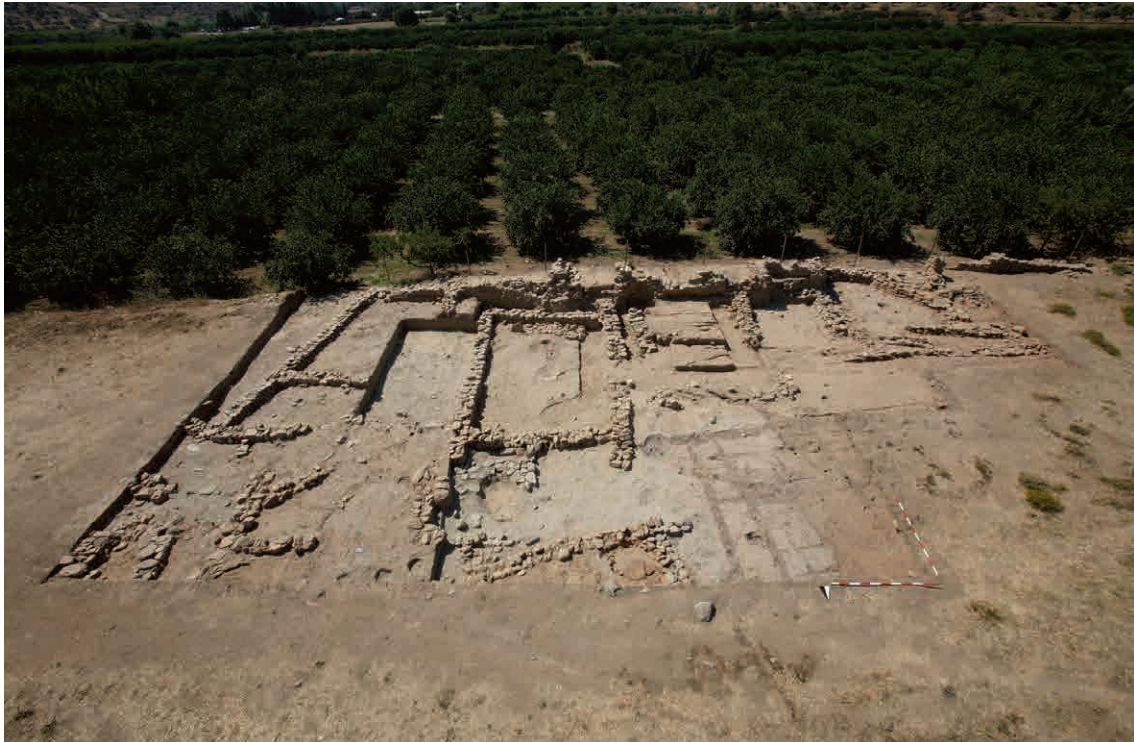
Abb. 7 Überblicksfoto über die Schnitte S1–4 nach Beendigung der Grabungstätigkeit 2009 (Foto: N. Gail/ÖAW-ÖAI)

Insgesamt wurde eine Fläche von 330 m² untersucht. Der Fokus der Untersuchungen lag dabei auf den Befunden der Frühbronzezeit 1. Ziel war eine grundlegende Erforschung dieser Siedlungsphase am Çukuriçi Höyük und somit zugleich zu dieser Epoche in der zentralen Küstenregion der Westtürkei. Die Ausgrabungen erbrachten in diesem Schnitt substantielle Informationen zu den Siedlungsphasen der frühbronzezeitlichen Besiedlung in insgesamt 35 Räumen sowie auf zwei Freiflächen (Abb. 7).

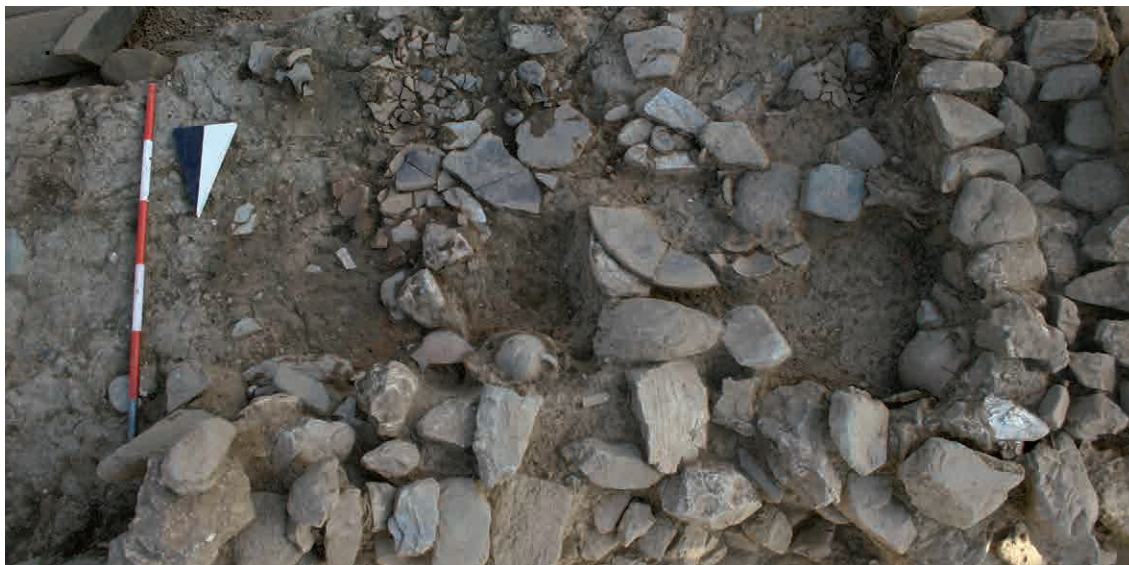
Abb. 8 Fundlage (SE 354) in Raum 1, Nutzungshorizont a (Foto: M. Braun/ERC Prehistoric Anatolia)

Auf den jüngsten Nutzungshorizont folgen Versturz- und Verfüllschichten,¹²⁷ sodass mit dieser Fundlage ein in situ befindliches Inventar der jüngsten Nutzung des Raumes vorliegt.¹²⁸

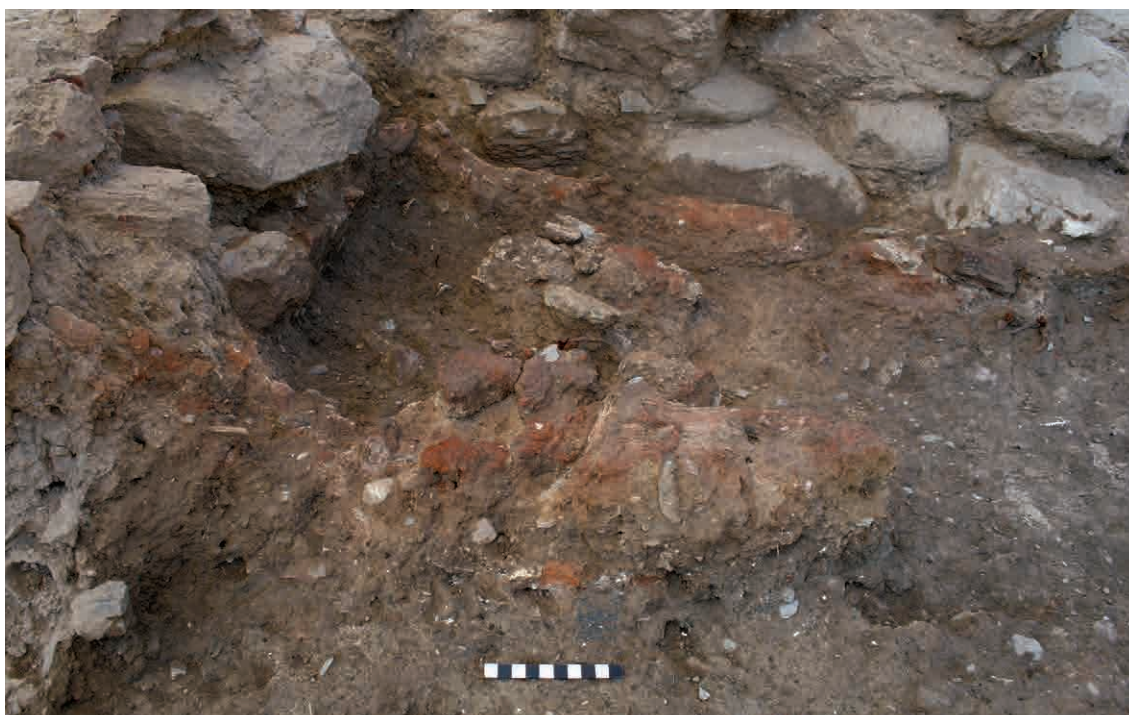
Abb. 9 Ofen 1, SE 415 in Raum 2, Nutzungshorizont a (Foto: M. Braun/ERC Prehistoric Anatolia)

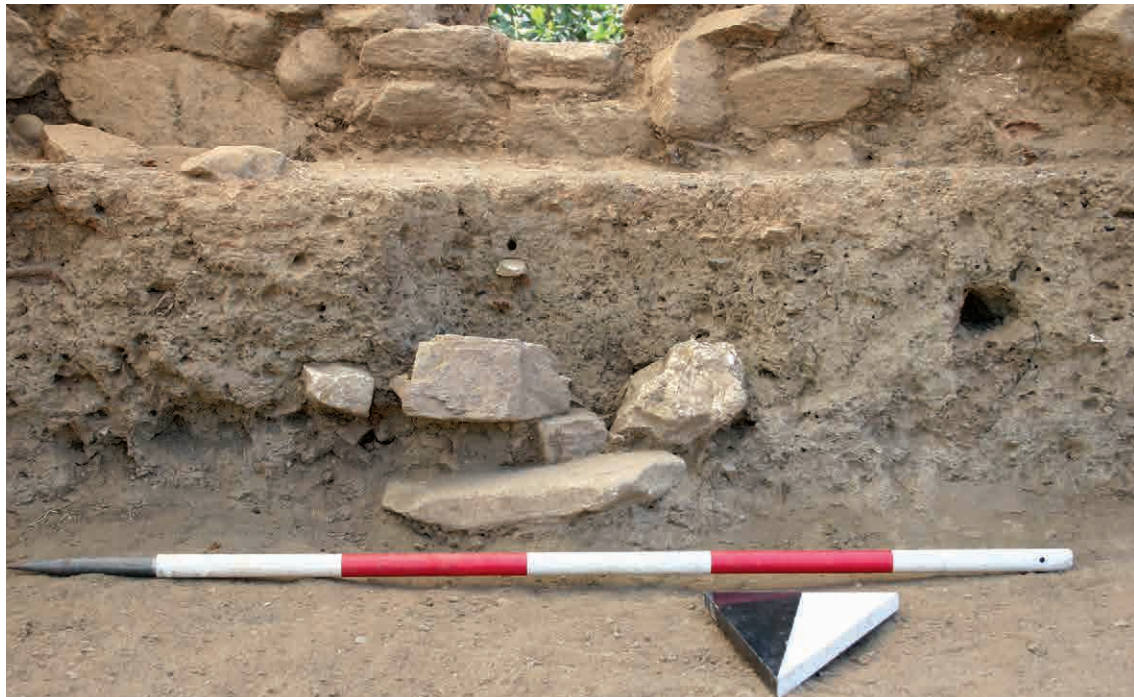
Abb. 10 Geschnittenes Pfostenloch in Raum 3, Nutzungshorizont a (Foto: M. Braun/ERC Prehistoric Anatolia)

Darüber befindet sich eine dünne Raumverfüllung,¹³⁶ die sich allerdings nicht besonders von den darunter liegenden Fußböden unterscheidet. Möglicherweise repräsentiert sie das während der Nutzung des Raumes eingetretene Material. In diese Ablagerung tieft ein Pfostenloch¹³⁷ ein, das die einzige Installation im Raum darstellt. Dieses Pfostenloch besitzt eine Stützhilfe mit Keilsteinen, da der Pfosten möglicherweise eine massivere Dachkonstruktion zu tragen hatte (Abb. 10). Stratigraphisch anschließend folgen Stein-¹³⁸ und Lehmverstürze.¹³⁹

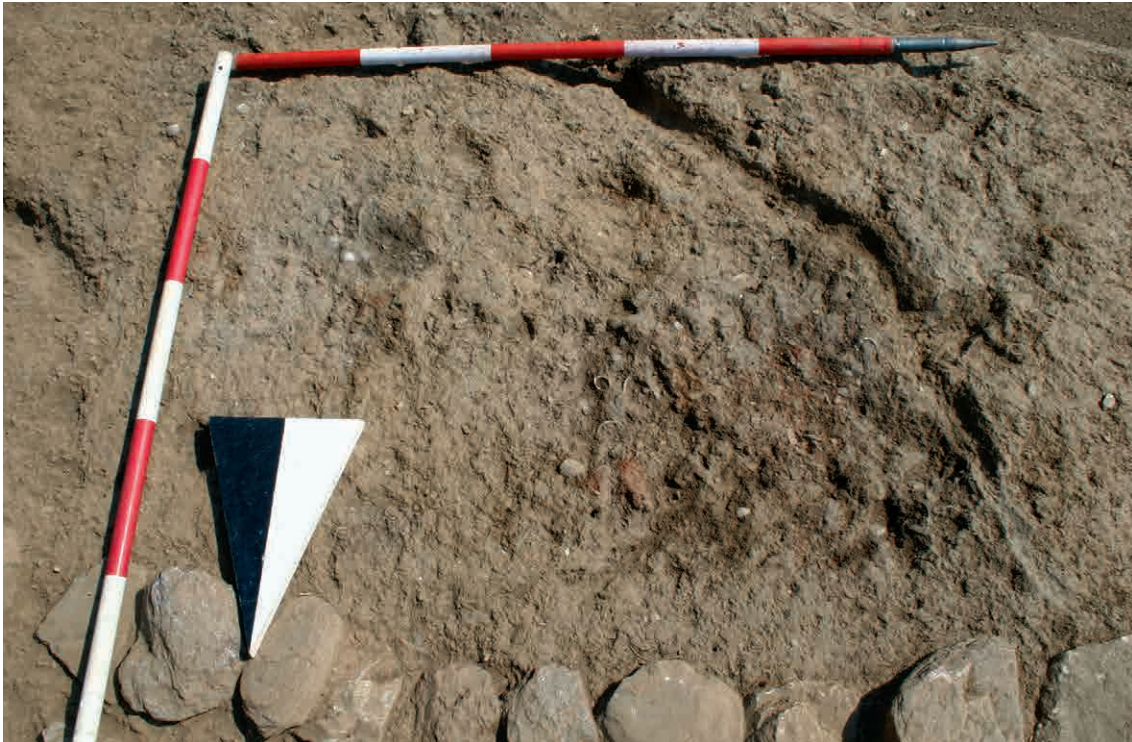
Abb. 11 Mit Muscheln gefüllte Grube in Raum 4 (SE 377 und Interface 391), Grube D
(Foto: M. Braun/ERC Prehistoric Anatolia)

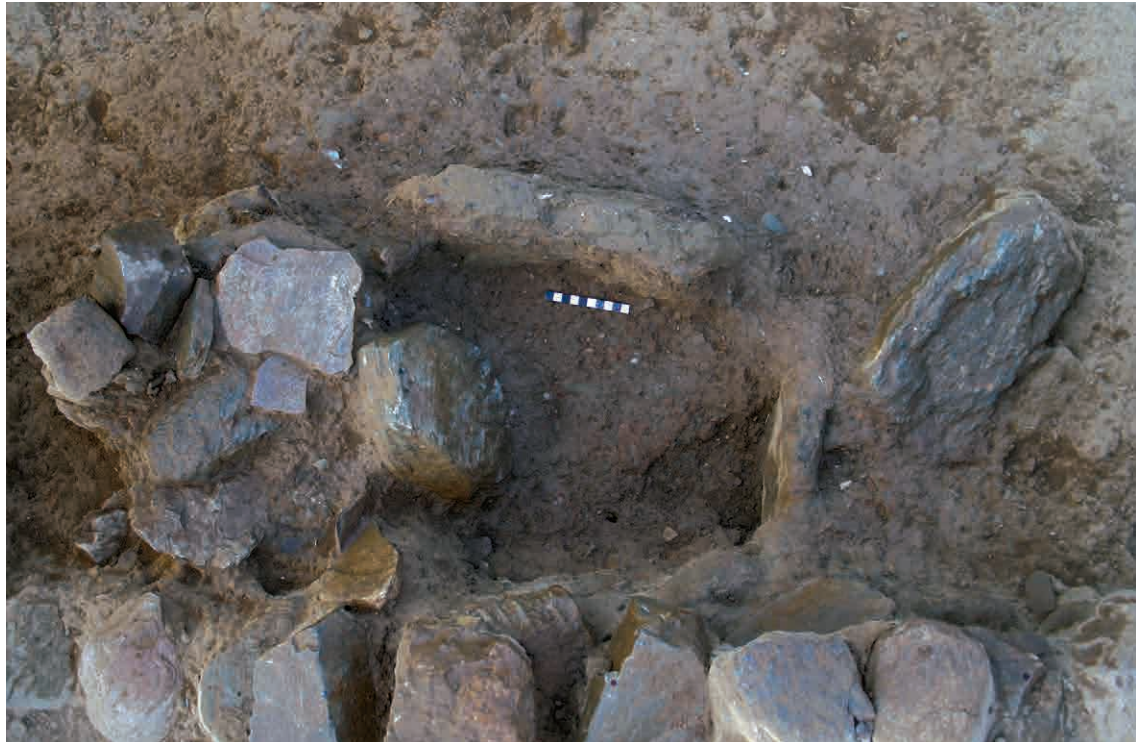
Abb. 12 Steinstruktur in Raum 4, Nutzungshorizont c (Foto: St. Grasböck/ERC Prehistoric Anatolia)

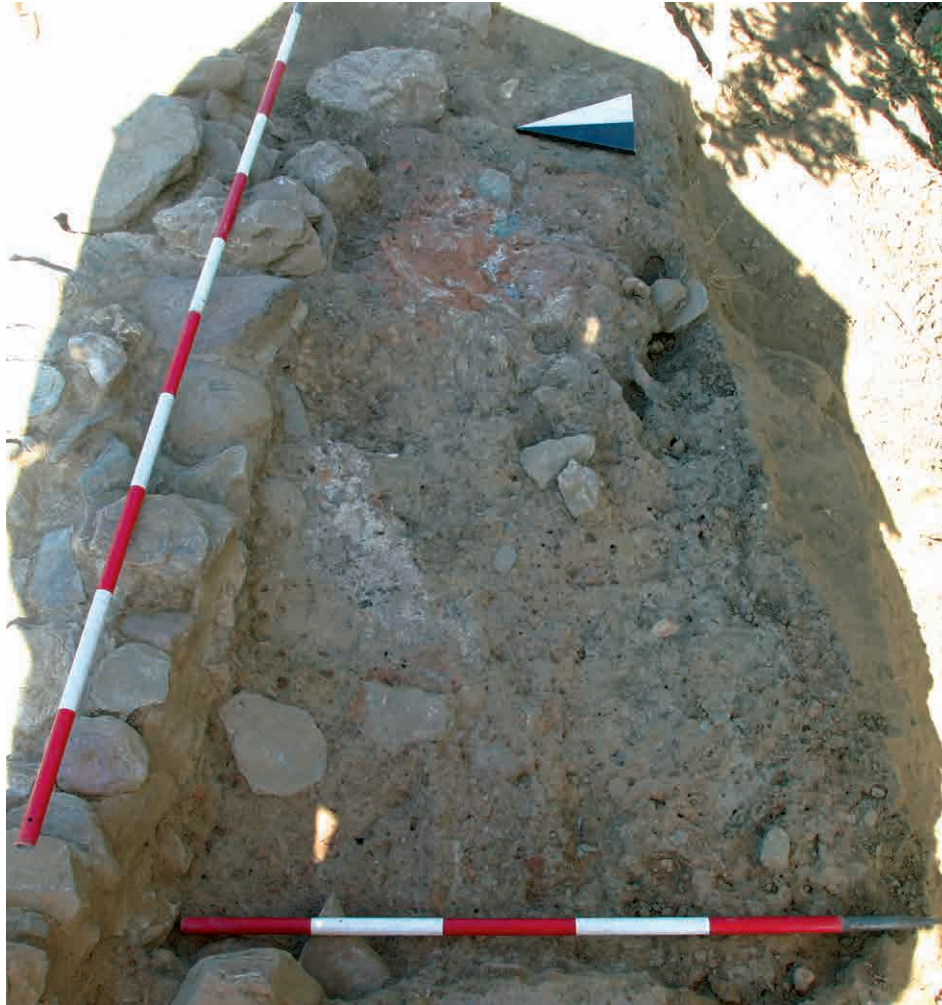
Abb. 13 Ofen 13 in Raum 4, Nutzungshorizont d (Foto: St. Grasböck/ERC Prehistoric Anatolia)

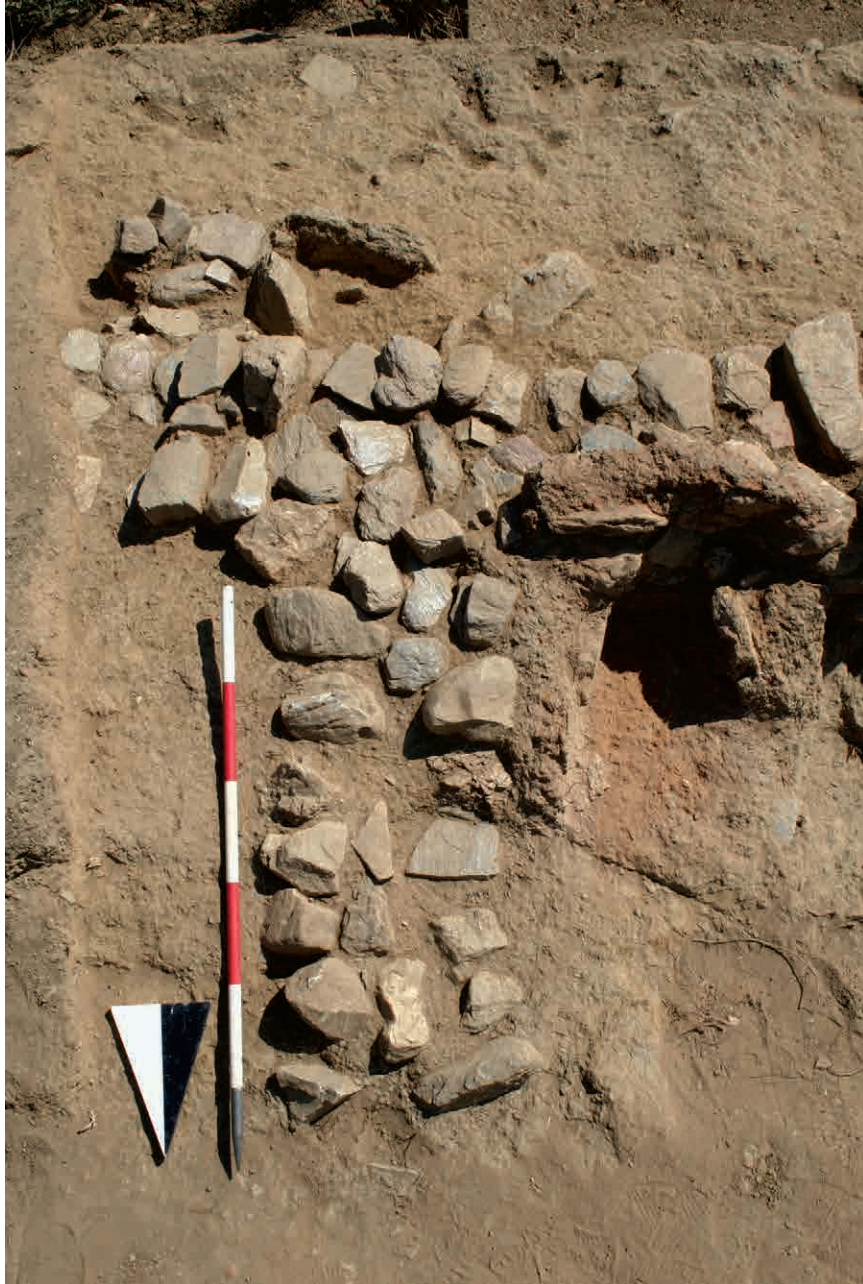
Abb. 14 Ofen 2 in Raum 5, Nutzungshorizont a (Foto: St. Grasböck/ERC Prehistoric Anatolia)

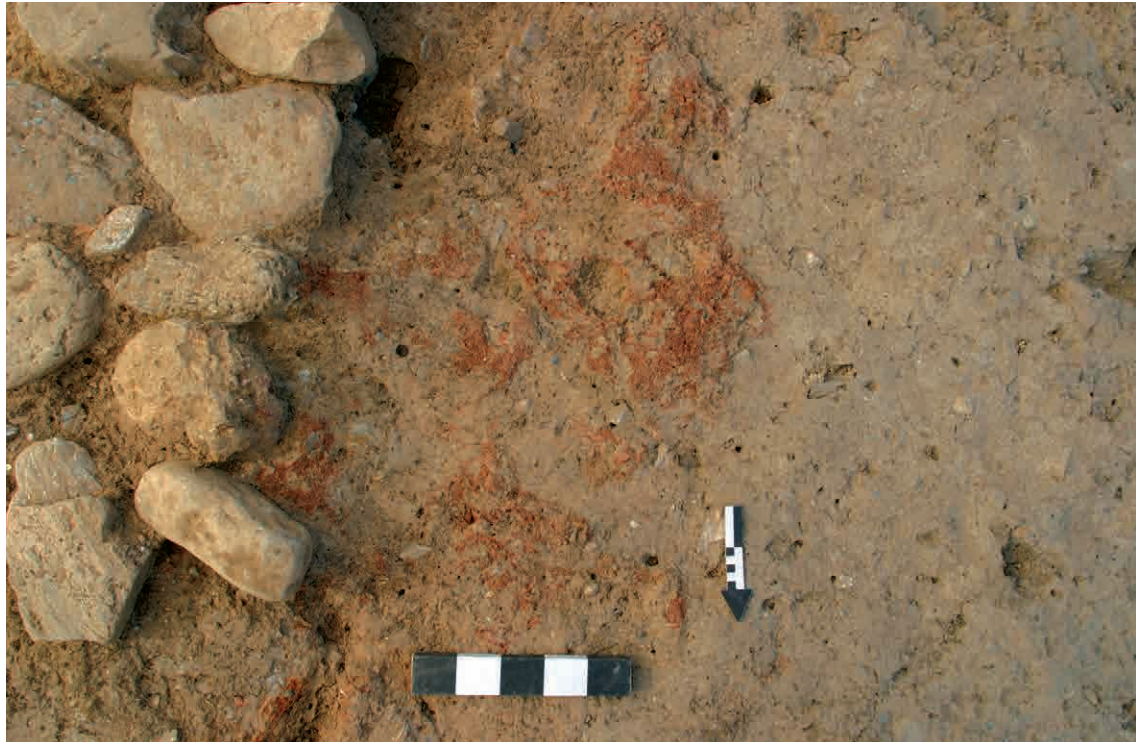
Abb. 15 Gebrannter Lehm an Mauer SE 825 in Raum 6, Nutzungshorizont b
(Foto: St. Grasböck/ERC Prehistoric Anatolia)

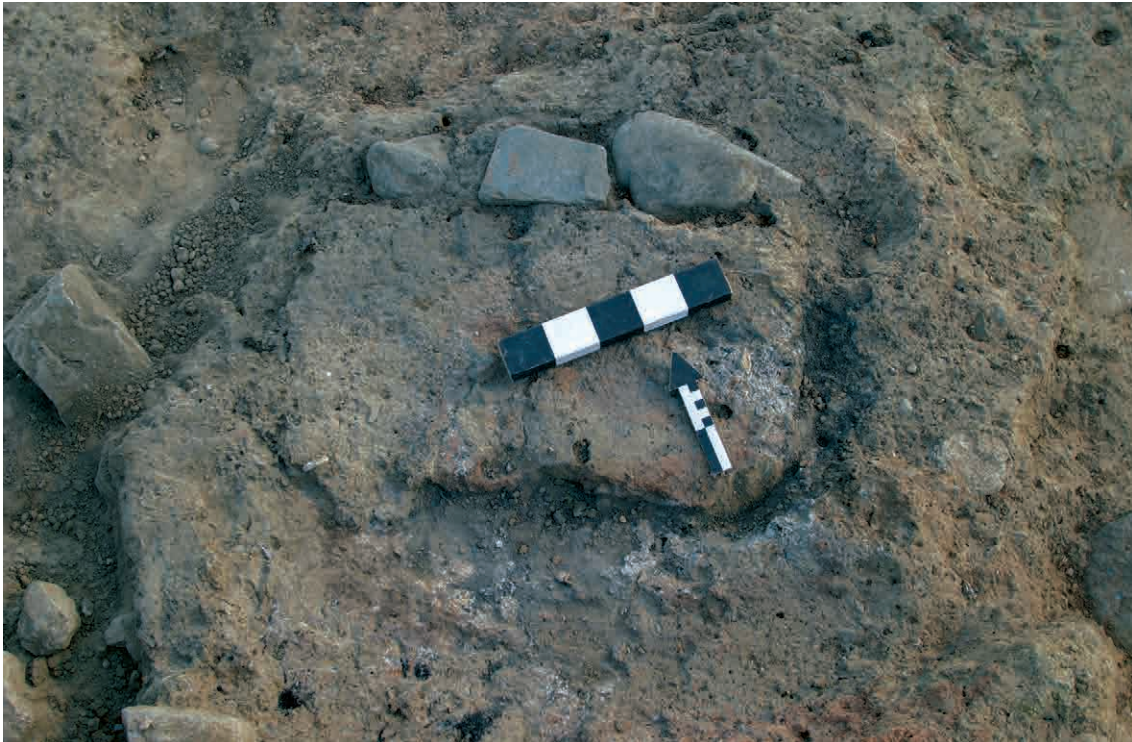
Abb. 16 Erneuerter Ofenboden von Ofen 12 in Raum 6, Nutzungshorizont c
(Foto: St. Grasböck/ERC Prehistoric Anatolia)

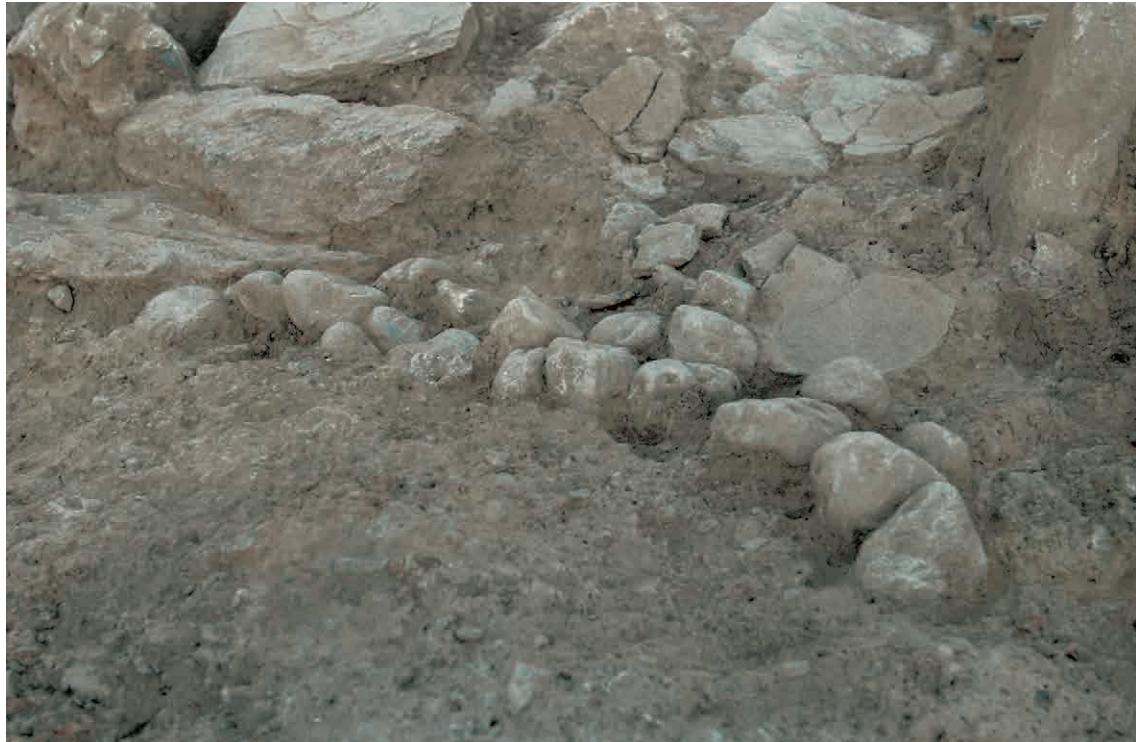
Abb. 17 Steinstruktur aus faustgroßen Steinen im Nordwesten von Raum 11
(Foto: St. Grasböck/ERC Prehistoric Anatolia)

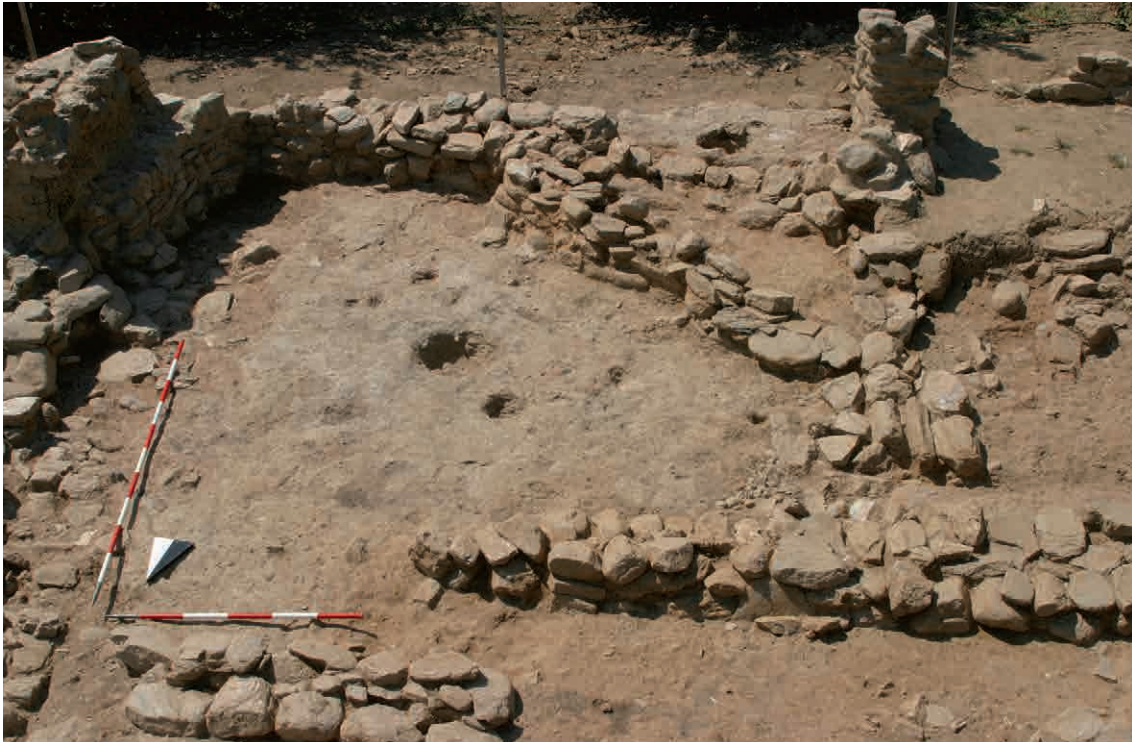
Abb. 18 Überblicksfoto zu den Strukturen in Raum 11 (Foto: St. Grasböck/ERC Prehistoric Anatolia)

Möglicherweise kann die Struktur im Kontext mit der als potentielle Arbeitsplattform angesprochenen Steinstruktur gesehen werden.¹⁹⁹ Über dem Fußboden wurde eine weitere Lehmschicht,²⁰⁰ welche möglicherweise als jüngere Ausbesserung des Fußbodenhorizontes angesehen werden kann, identifiziert. Obwohl die Lehmschicht schlecht erhalten ist, befanden sich in ihr große Mengen an verkohlten Linsenwickensamen.²⁰¹ Es ist davon auszugehen, dass innerhalb des Raumes Lagerungs- oder Verarbeitungstätigkeiten ausgeübt wurden (vgl. Abb. 18).

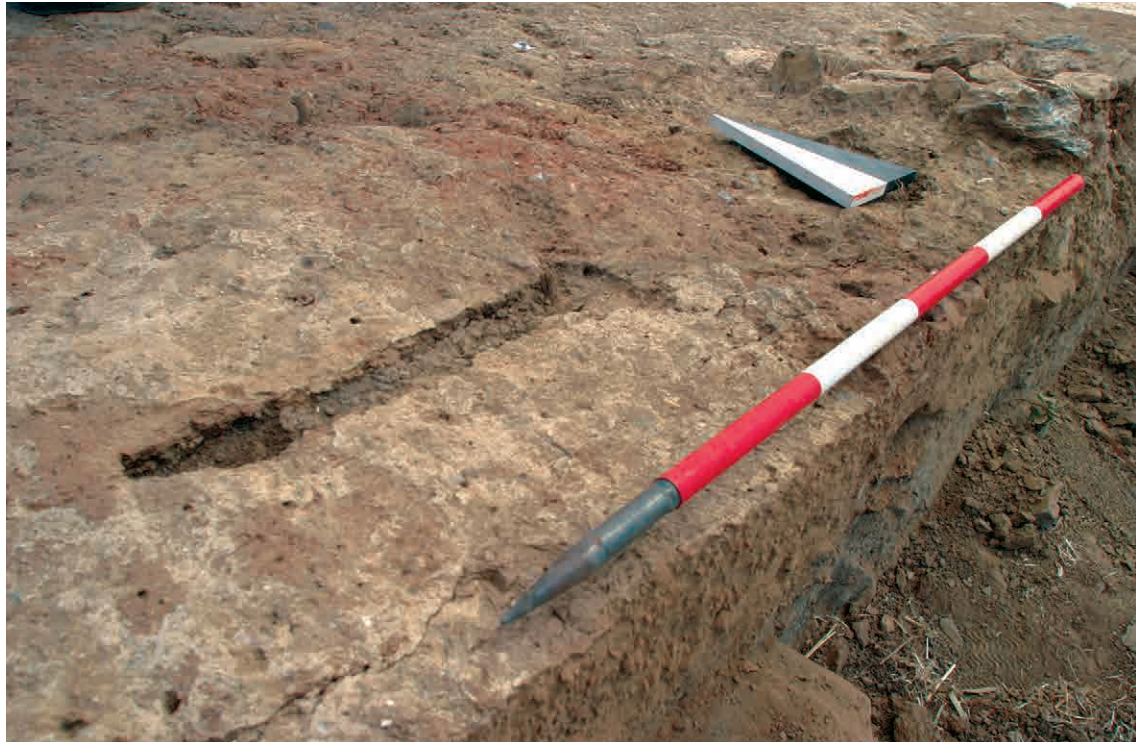
Abb. 19 „Estrich“ aus einem Kalk-Lehm-Gemisch in Raum 13 (Foto: M. Braun/ERC Prehistoric Anatolia)

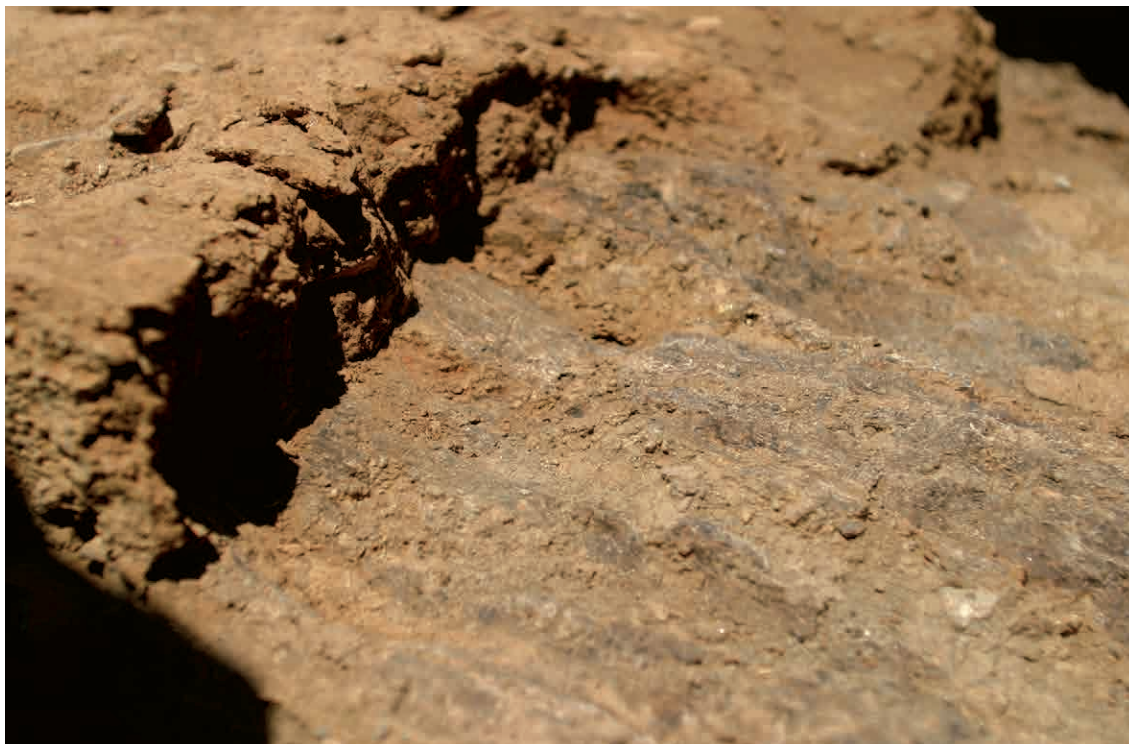
Abb. 20 Abdrücke von verkohltem Holz unter Raum 13 (Foto: Ch. Schwall/ERC Prehistoric Anatolia)

Der Bereich unter Raum 13 ist innerhalb der Stratigraphie des Fundplatzes hervorzuheben. Einerseits stammen aus diesem Bereich Reste von verkohltem Holz²¹¹ (Abb. 20), welche Einblicke in die Konstruktion der Dächer²¹² am Çukuriçi Höyük liefern, andererseits handelt es sich hier um einen stratigraphisch schwer zuweisbaren und interpretierbaren Bereich der Siedlung.

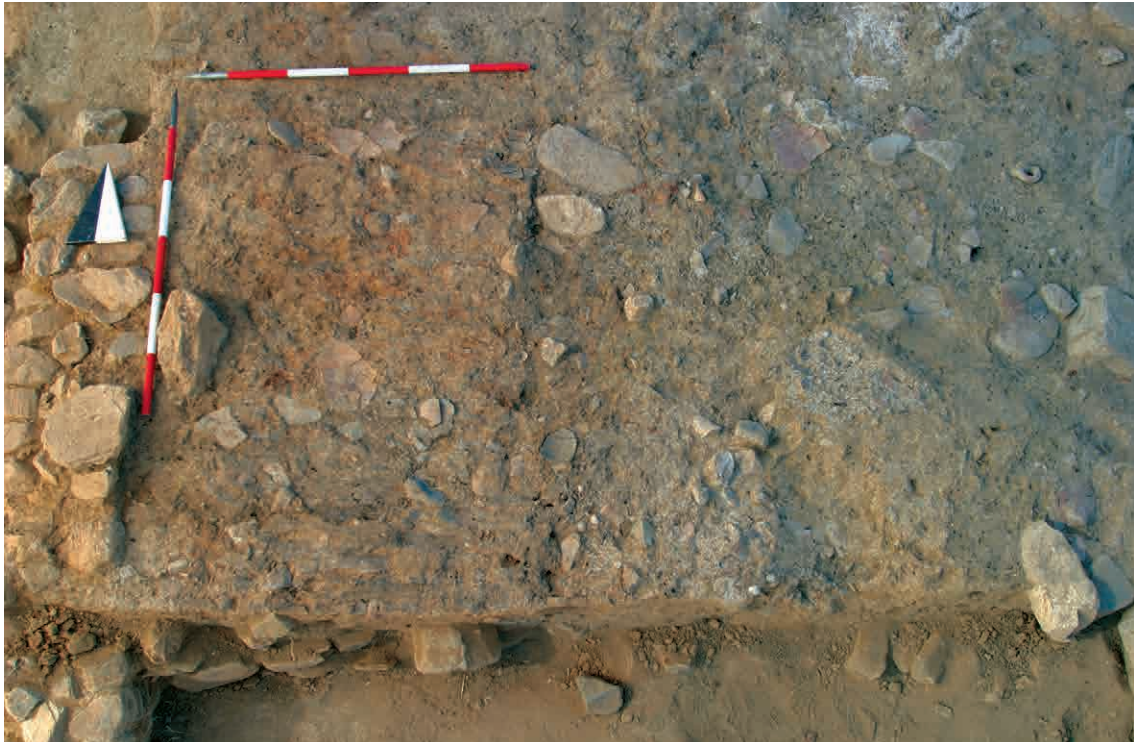
Abb. 21 Foto der Fundlage SE 994 unter Raum 13, links unten sind die Abdrücke von verkohltem Holz sichtbar (Foto: Ch. Schwall/ERC Prehistoric Anatolia)

Diese Befunde deuten einen Nutzungshorizont an, der allerdings aufgrund des ausschnittshaften Grabungsbereichs nur teilweise erfasst wurde. Im Bereich von Raum 13 zeigt sich ein ähnliches Bild. Unter dem Nivellierungshorizont fanden sich die Reste von verkohltem Holz,²¹⁶ darunter eine vermutlich großflächigere Fundlage²¹⁷ (Abb. 21) und eine Ascheschicht,²¹⁸ die aber nicht vollständig freigelegt wurden.

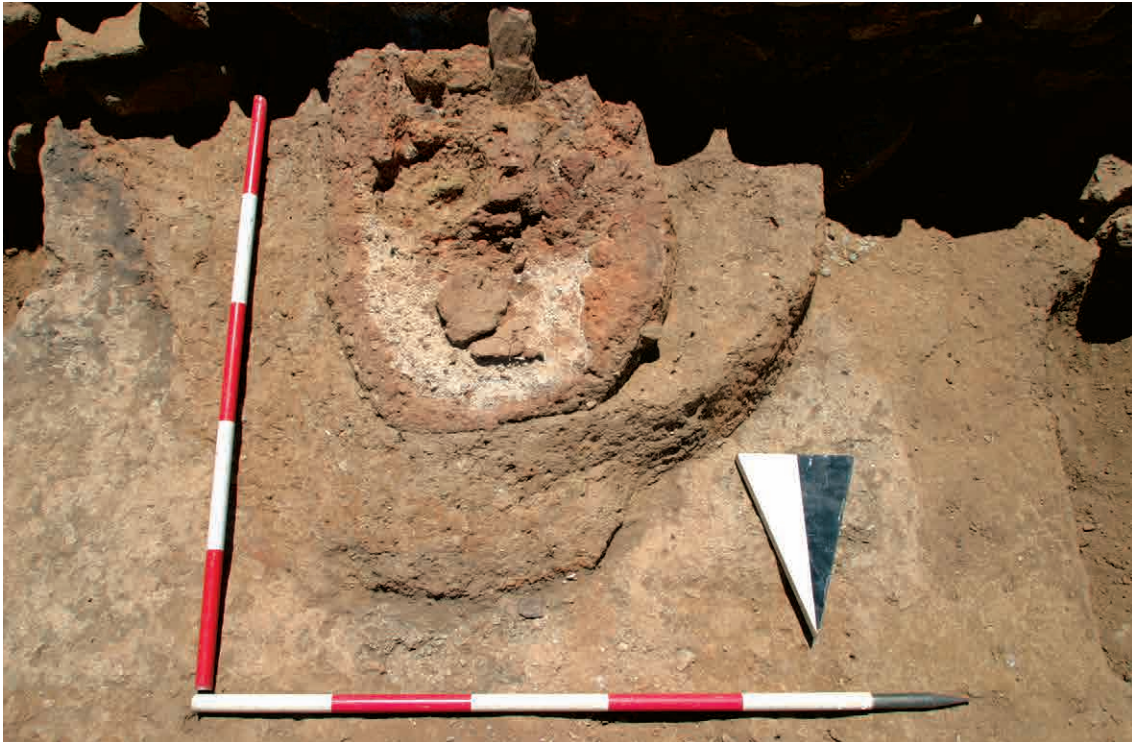
Abb. 23 Ofen 3 in Raum 16, Nutzungshorizont a (Foto: M. Braun/ERC Prehistoric Anatolia)

Relativ klar scheint der jüngste Nutzungshorizont. Der vermutlich jüngste Ofen²⁵² (Ofen 3) des Raumes wurde im Süden des Raumes an der hochgezogenen Mauer²⁵³ errichtet (Abb. 23).

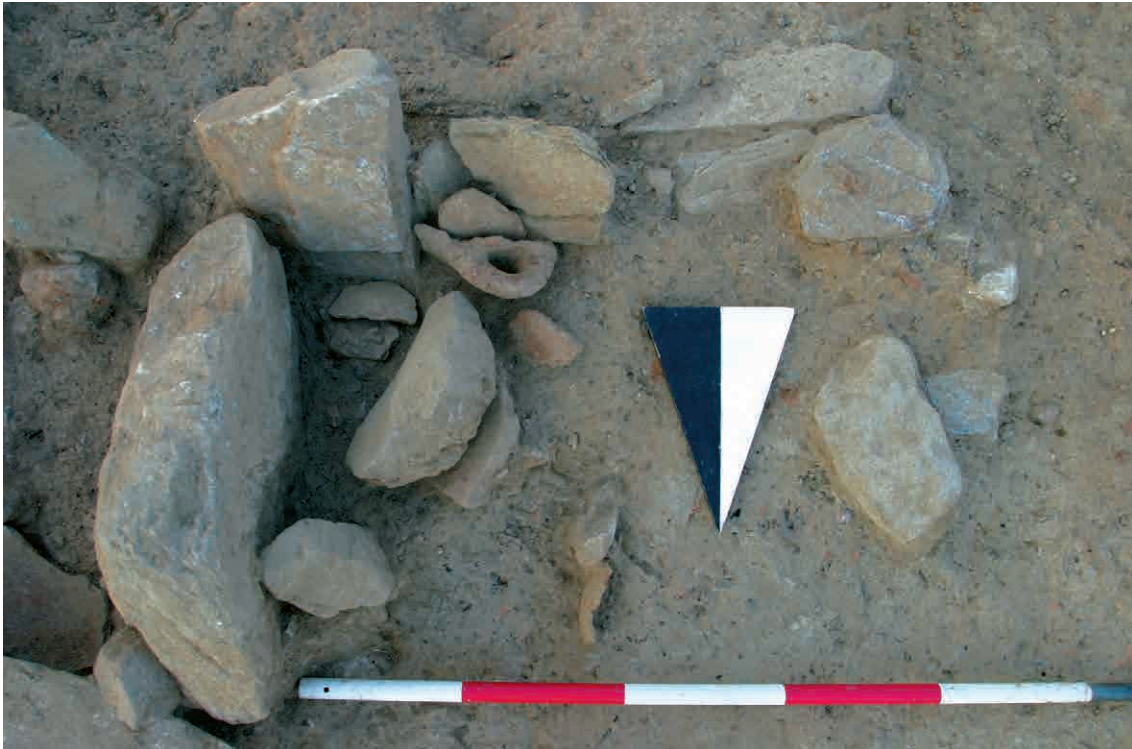
Abb. 24 Ausschnitt aus der Fundlage SE 630 in Raum 18, Nutzungshorizont b. Links sichtbar ist die Steinstruktur SE 708 einer möglichen Herdstelle (Foto: D. Würtenberger/ERC Prehistoric Anatolia)

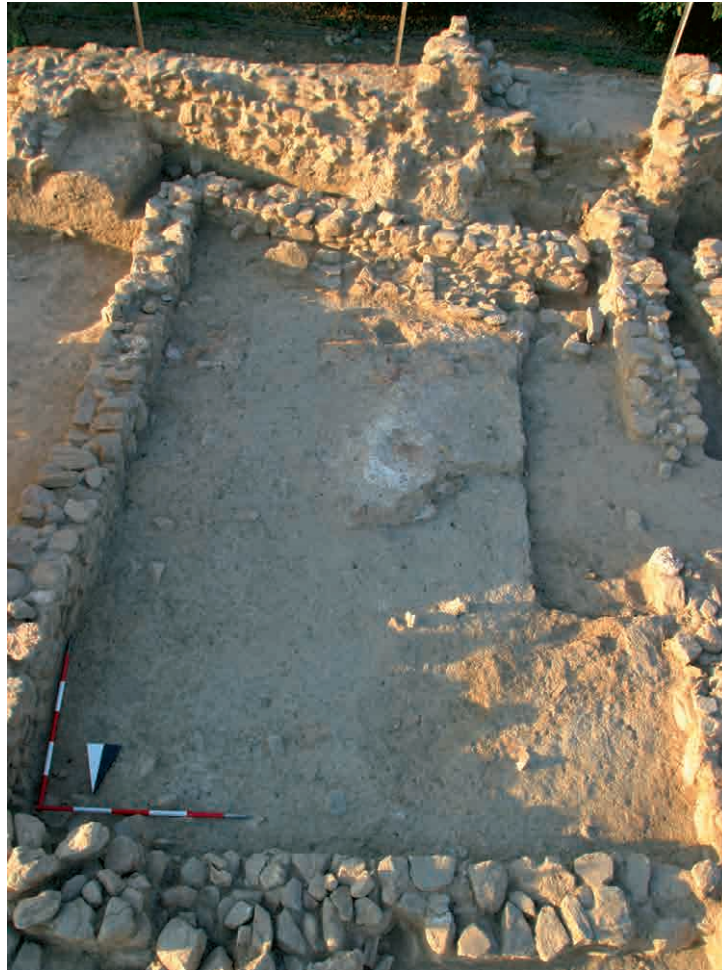
Abb. 25 Überblicksfoto von Raum 18, Nutzungshorizont c (Foto: M. Braun/ERC Prehistoric Anatolia)

Während sich der Norden dieses Raumes während dieses Horizontes als komplett fundleer präsentiert, haben sich sowohl im Zentrum des Raumes als auch im Süden zahlreiche Befunde erhalten. Hier sind vier Ofenbefunde (Ofen 21–24) zu nennen. Während sich ein Ofen²⁸⁶ (Ofen 21) exakt an der Position der vorhergehenden Herdstelle²⁸⁷ befand, wurden die restlichen Öfen²⁸⁸ allesamt im Zentrum des Raumes gebaut (Abb. 25).

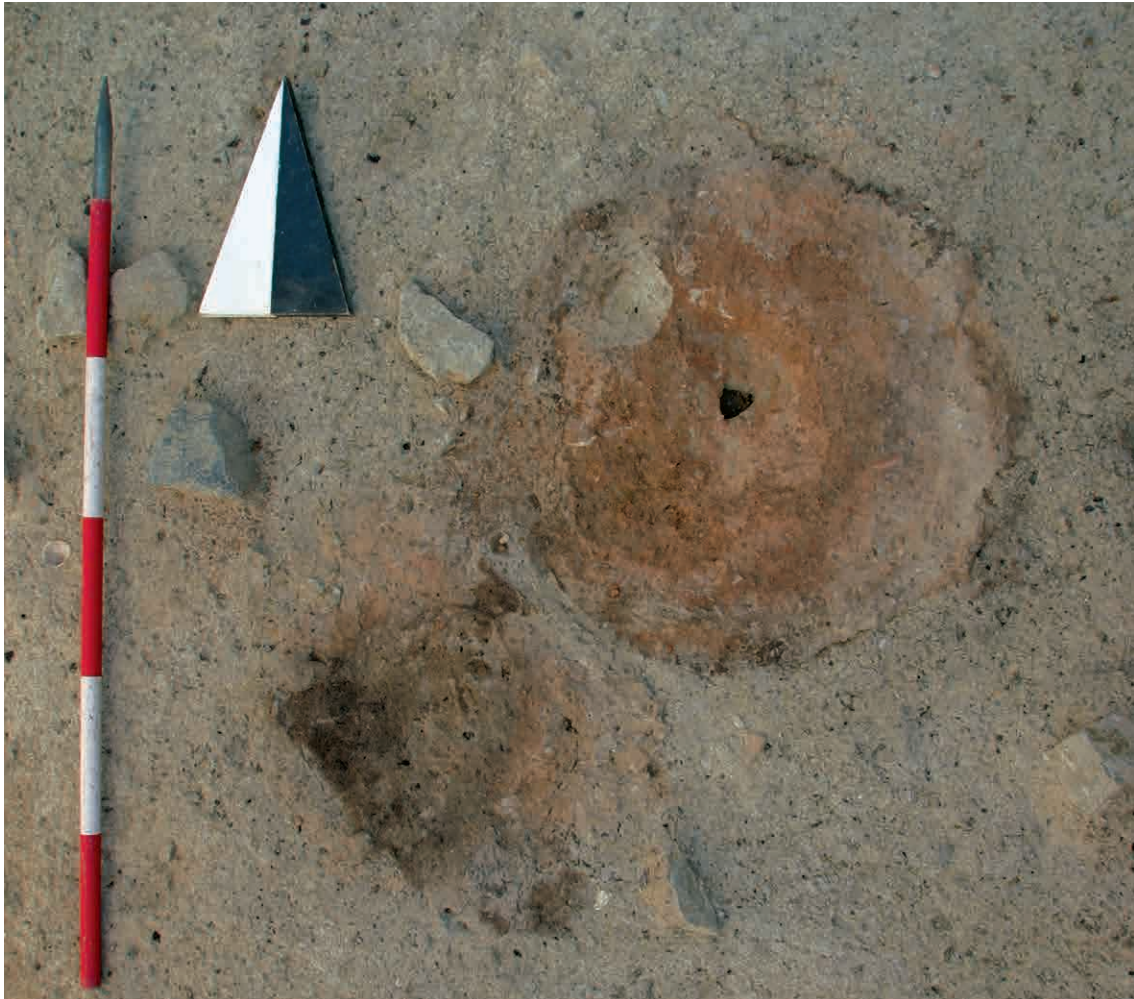
Abb. 28 Ofen 7 in Raum 19, Nutzungshorizont d (Foto: D. Würtenberger/ERC Prehistoric Anatolia)

Der älteste Nutzungshorizont wurde wieder auf der Planierschicht,³²¹ auf der auch die Mauern gebaut wurden, errichtet. Er definiert sich aus einem Ofenbefund³²² (Ofen 7) (Abb. 28) und dem zugehörigen Lehmstampfboden.³²³

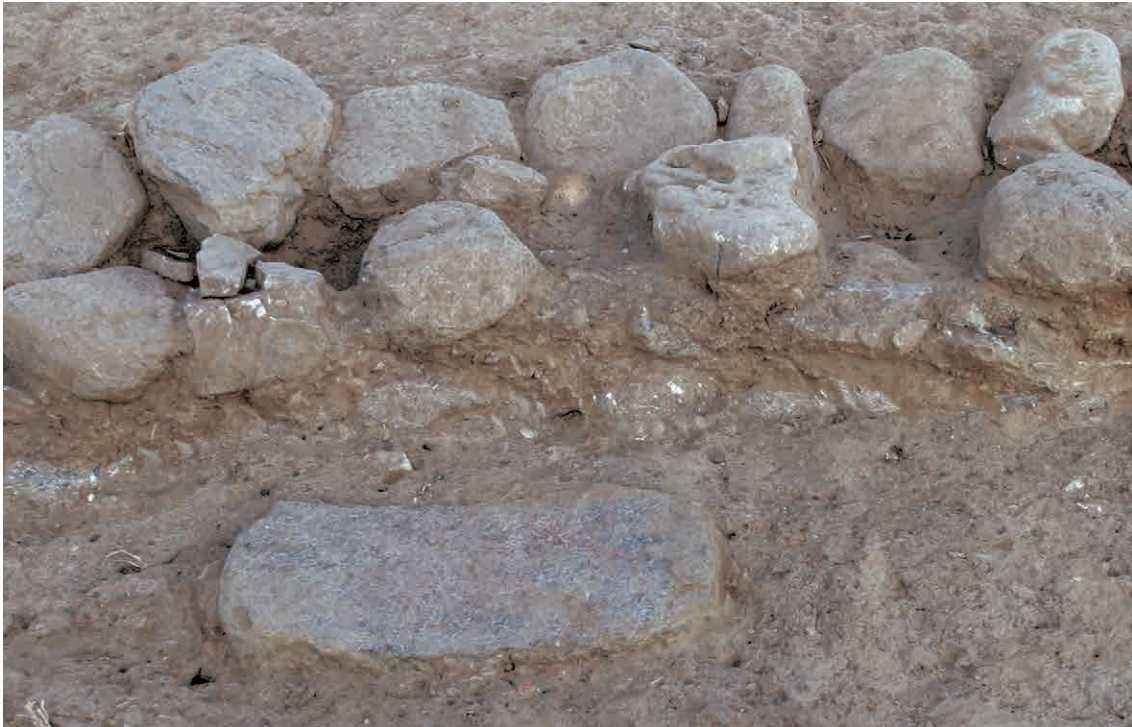
Abb. 29 Detailfoto des in den Fußboden integrierten Reibsteins in Raum 20, Nutzungshorizont c, Blickrichtung nach Nordwesten (Foto: D. Würtenberger/ERC Prehistoric Anatolia)

Auf einer Lehmschicht³³⁷ wurde ein Lehmstampfboden errichtet. In den Lehmstampfboden eingelassen fand sich nahe der Mauer ein Reibstein (Abb. 29).

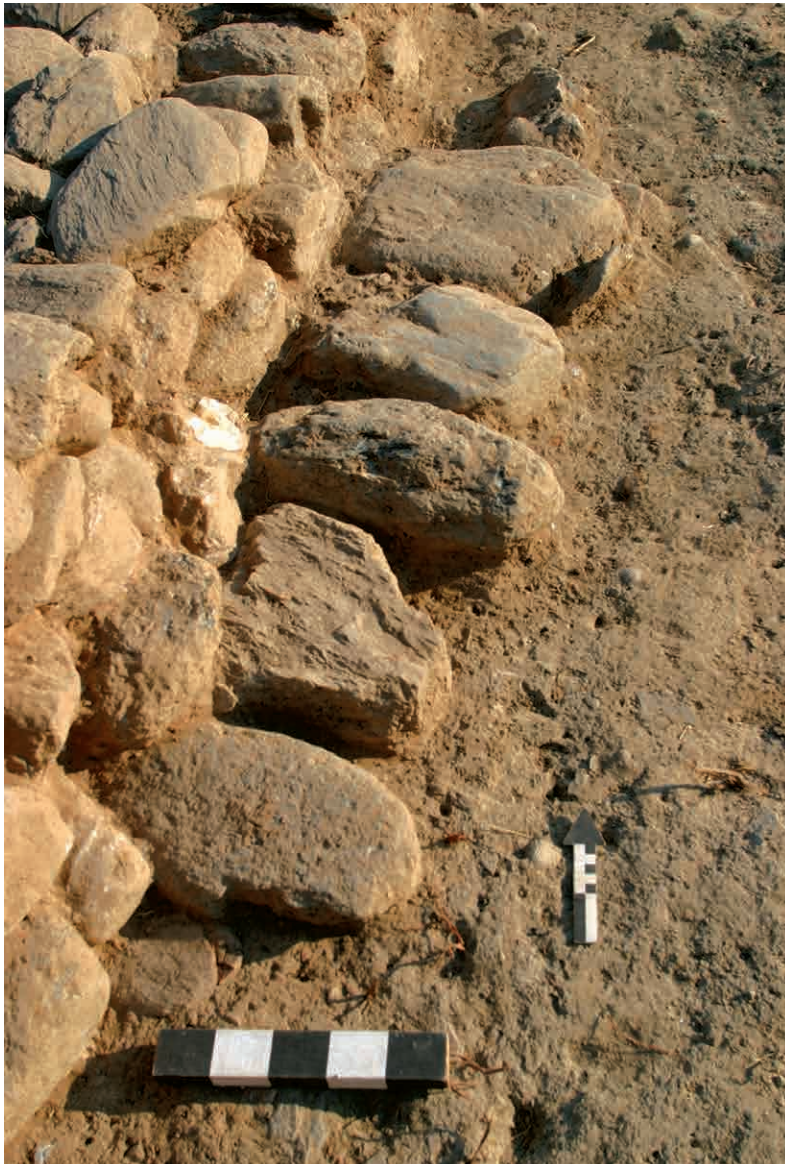
Abb. 30 Reste der partiell abgetragenen Mauer SE 996 in Raum 20, Nutzungshorizont d (Foto: D. Würtenberger/ERC Prehistoric Anatolia)

Er ist lediglich definiert durch einen Ofenbefund³⁴¹ (Ofen 14), der sich etwas weiter nördlich als der jüngere Ofen 15 befand. Interessant ist, dass während dieses Horizontes noch die Reste einer partiell abgetragenen Mauer³⁴² frei lagen (Abb. 30).³⁴³

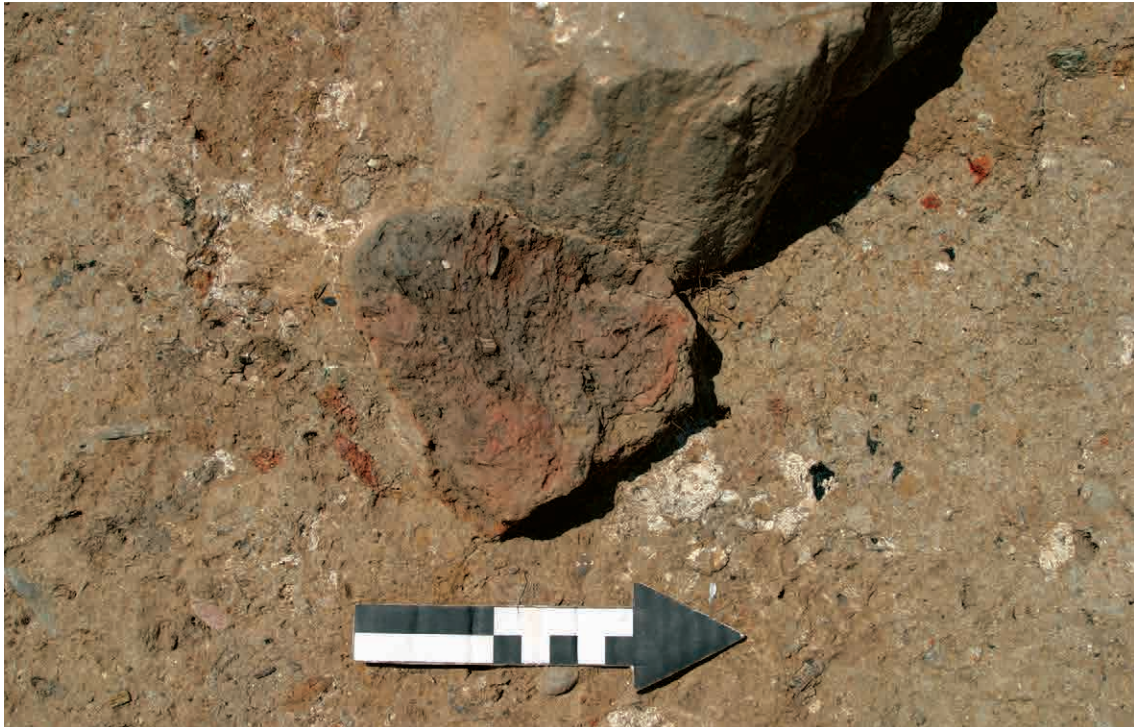
Abb. 31 Reste eines Lehmziegels (SE 870) in Raum 22, Nutzungshorizont a (Foto: M. Braun/ERC Prehistoric Anatolia)

Getrennt werden beide Nutzungshorizonte durch Lehmschutt,³⁴⁶ der sich auch über den benachbarten Raum weiter westlich erstreckt. Im nordöstlichen Teil des Raumes befindet sich zwischen zwei Nord-Süd verlaufenden Mauern eine Steinlage,³⁴⁷ welche vermutlich als gepflasterter Bereich gedient hat. Interessant ist hier, dass die genannte Struktur bereits während des älteren Horizonts angelegt wurde und somit eindeutig eine zweiphasige Nutzungsdauer aufweist. Zusätzlich fanden sich in der Nähe von Mauer SE 1100 die Reste eines Lehmziegels (Abb. 31).³⁴⁸

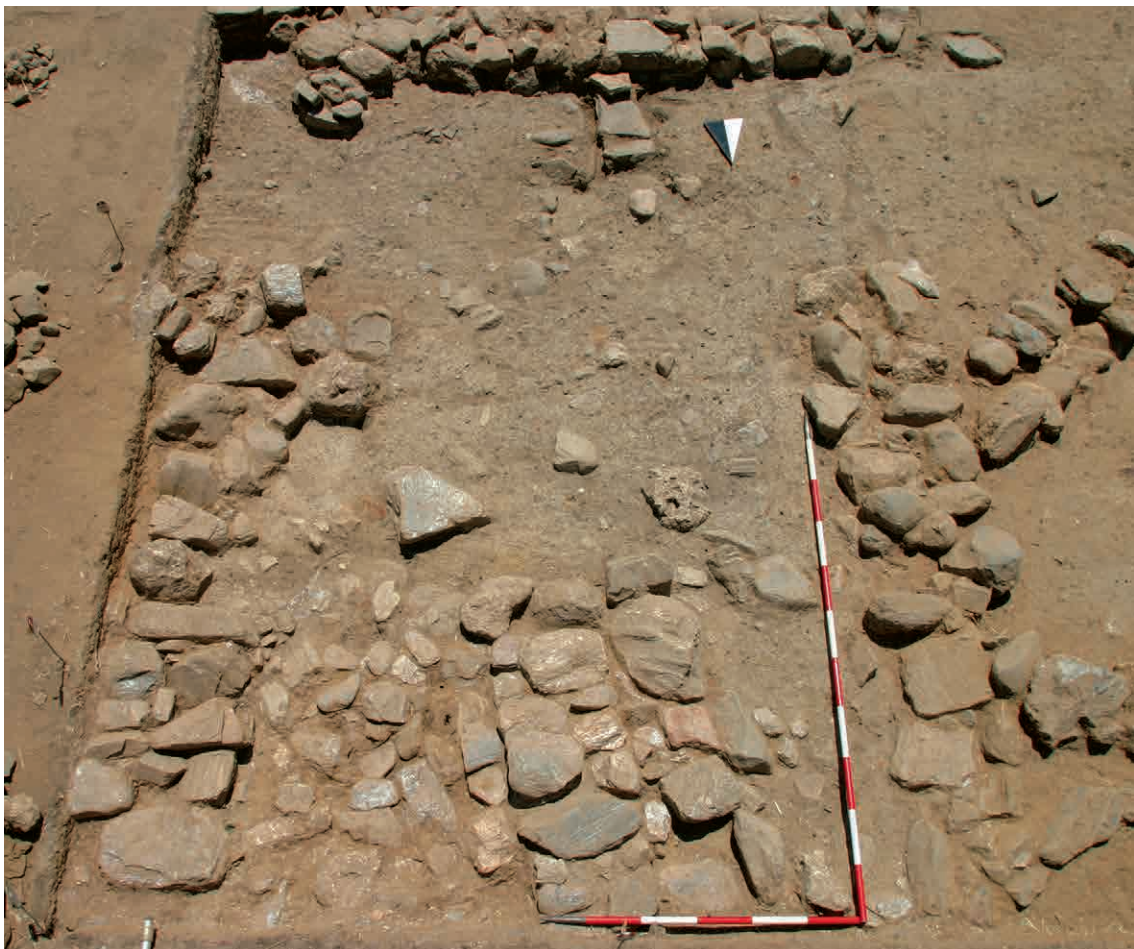
Abb. 32 Überblicksfoto von Raum 22 und Freifläche F2, Nutzungshorizont b (Foto: M. Braun/ERC Prehistoric Anatolia)

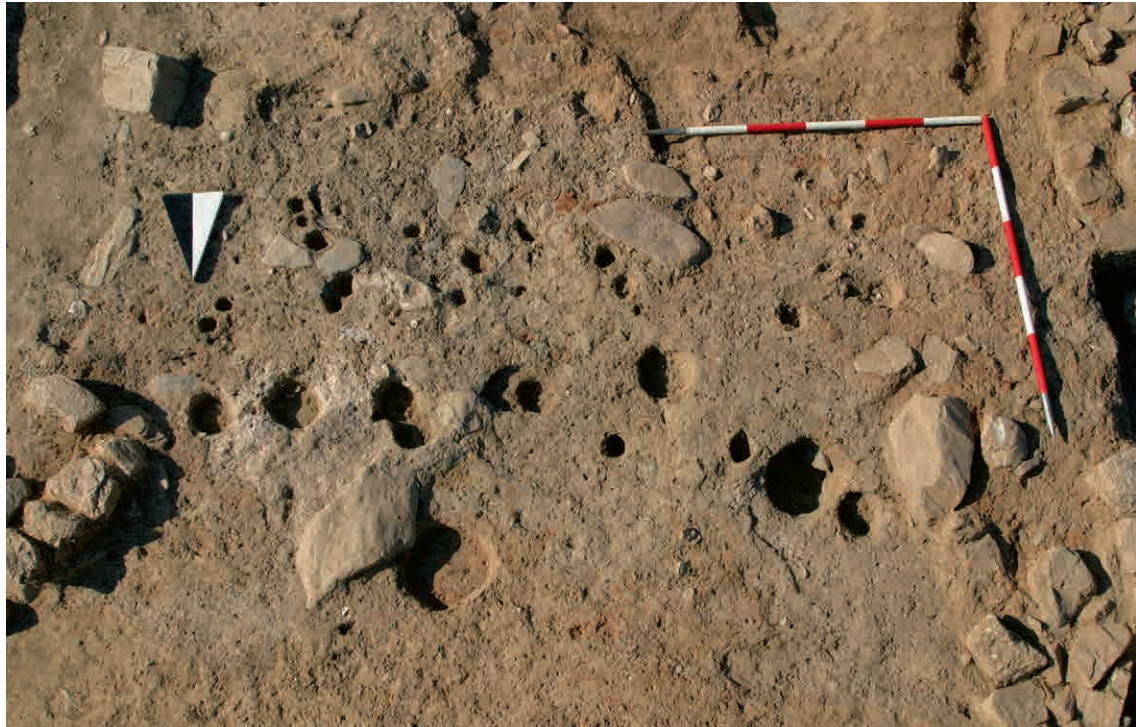
Abb. 33 Steckenzaun in Raum 23 (Foto: Ch. Schwal/ERC Prehistoric Anatolia)

Auch diese Befunde sprechen für eine Interpretation als Lager- oder Erschließungsraum. Da sich lediglich die Pfostenlöcher erhalten haben, muss offenbleiben, ob es sich um einen Steckenzaun oder womöglich sogar um eine Lehm-Flechtwerk-Konstruktion gehandelt hat. Gegen letztere spricht das Fehlen von Lehmbruchstücken mit Holzabdrücken, wie sie beispielsweise aus den älteren Phasen ÇuHö VI–V des Schnittes M1 bekannt sind.³⁵⁹
