ÇUKURİÇİ HÖYÜK 5

STRATIGRAPHIE UND ARCHITEKTUR
DER FRÜHEN BRONZEZEIT

STEFAN GRASBÖCK
TINA BRATSCHI
BARBARA HOREJS
CHRISTOPH SCHWALL

Austrian Archaeological Institute
Department of Prehistory & West Asian/Northeast African Archaeology

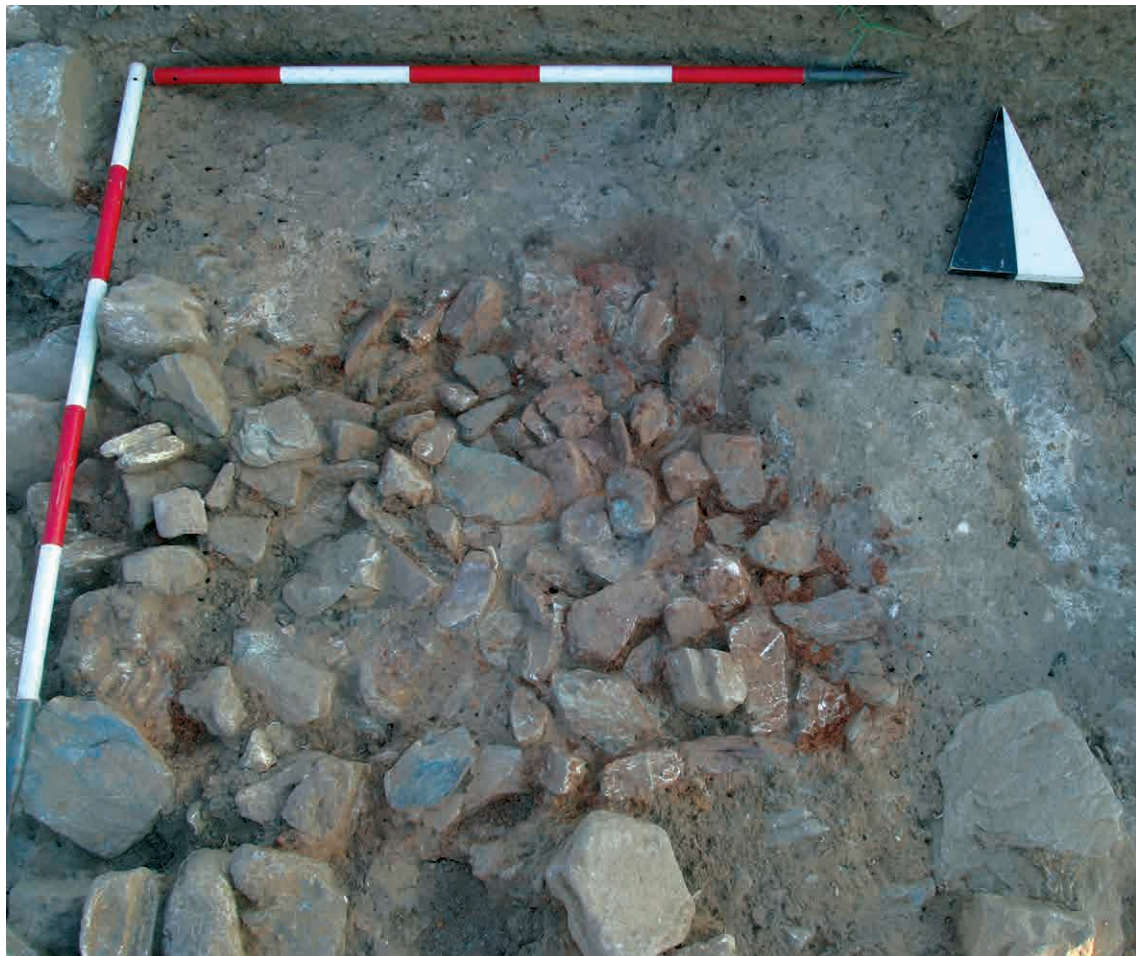
Abb. 34 Steinlage SE 1053 zu Ofen 18 in Raum 24, Nutzungshorizont b (Foto: M. Braun/ERC Prehistoric Anatolia)

Mauerecke ein Ofen³⁶⁷ (Ofen 18). Dieser wurde nicht mittels einer Grube in den Untergrund eingetieft, sondern der Bodenunterbau besteht aus einer Lehmschicht³⁶⁸ mit einer darüber liegenden Schicht aus gebranntem Lehm,³⁶⁹ die von einer Steinlage³⁷⁰ mit Lehm³⁷¹ überlagert wird (Abb. 34).

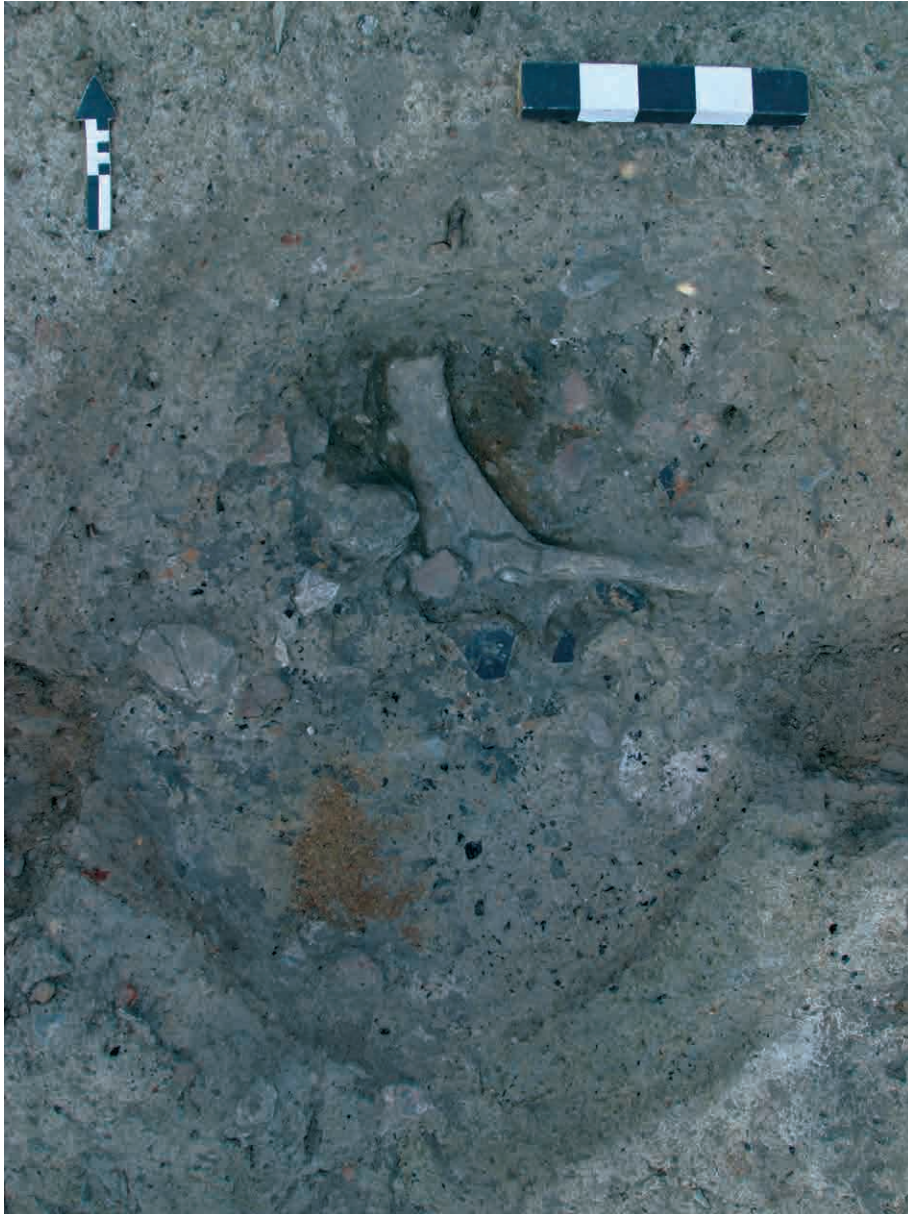
Abb. 36 Älteste erfasste Ablagerung SE 1081 in Ofen 19 (Foto: M. Braun/ERC Prehistoric Anatolia)

⁴⁰⁰ Ofen 10: SE 703 (verzierte Lehmenschicht); Ofen 19: SE 1021 (Steinlage), SE 1054 (aschiger Lehmschutt), SE 1059 (Brandschicht), SE 1055 (braune Lehmenschicht), SE 1047 (Lehmschutt), SE 1081 (Brandschicht), SE 1092 (Interface).

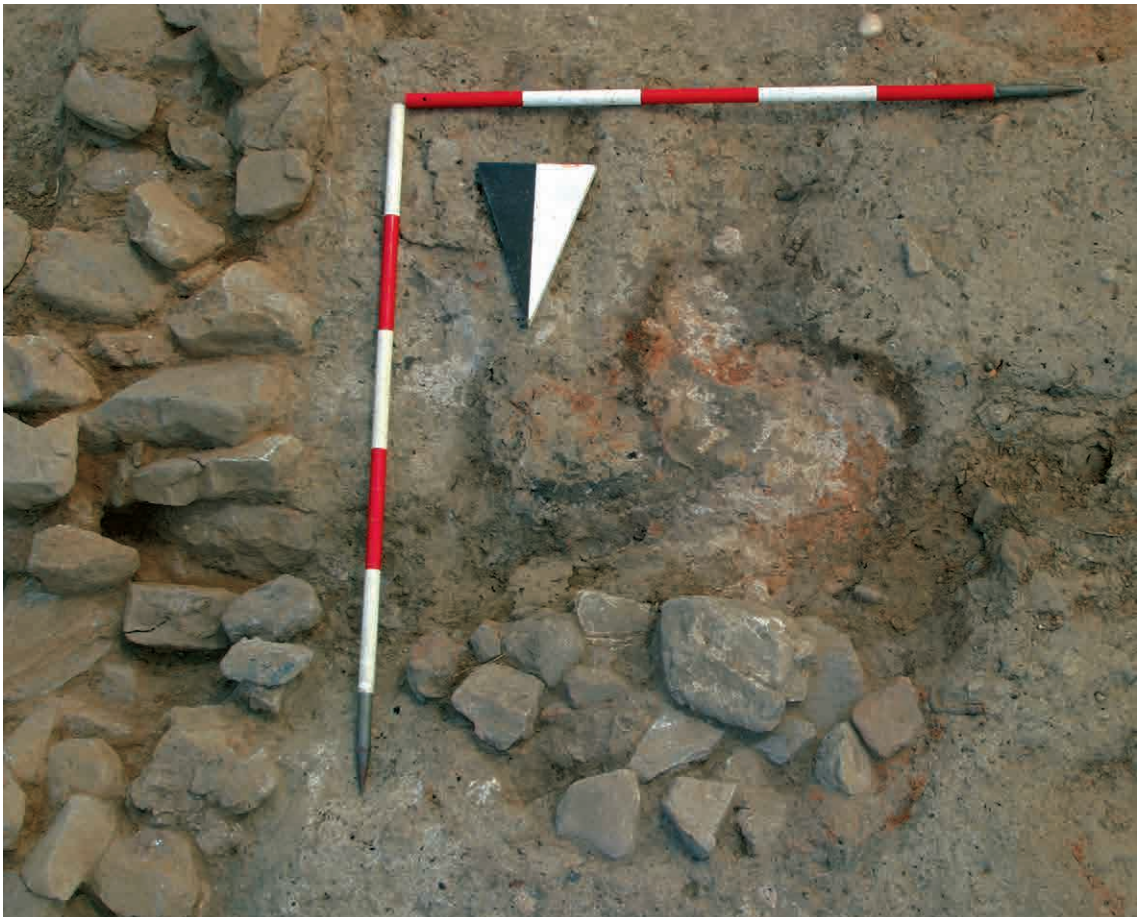
Abb. 38 Jüngste Steinablagerung SE 1054 in Ofen 19 (Foto: M. Braun/ERC Prehistoric Anatolia)

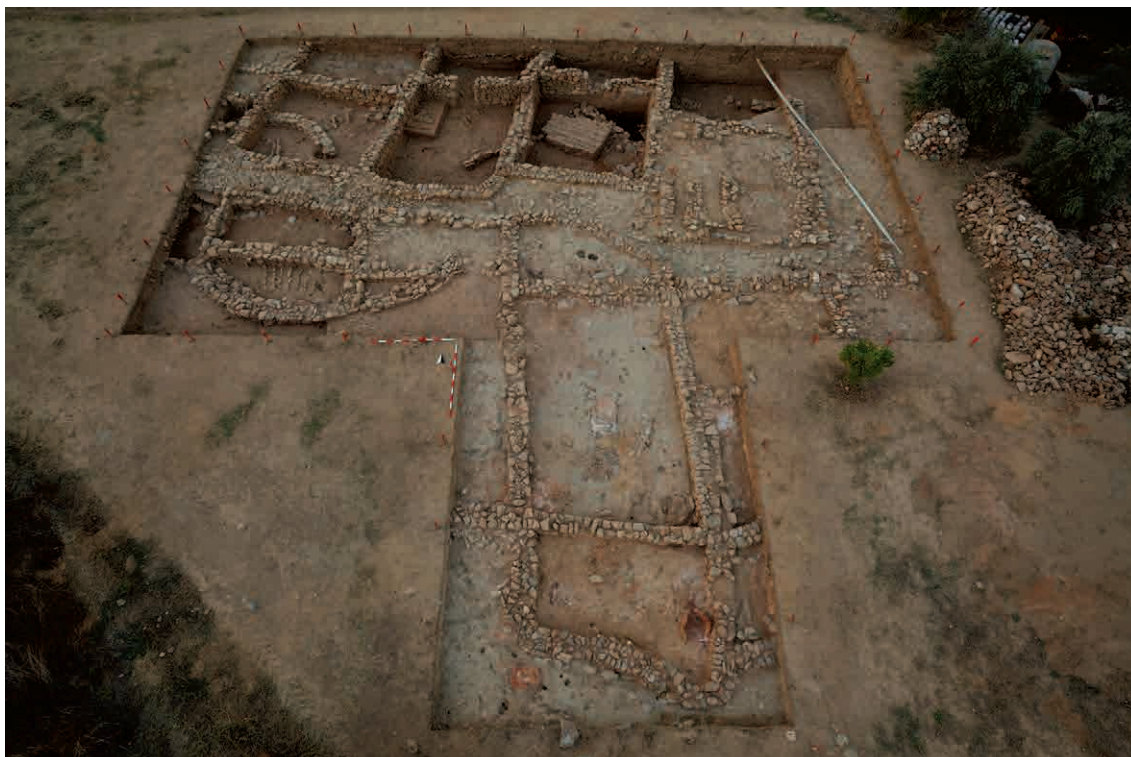
Abb. 39 Überblicksfoto von Schnitt M1 nach Beendigung der Grabungsarbeiten (Foto: N. Gail/ÖAW-ÖAI)

In unmittelbarem Zusammenhang mit den vorherigen Fragestellungen stehen die Untersuchungen zu den spätchalkolithischen Schichten.⁴¹³ In den durchgeführten Grabungen im Bereich der Nordschnitte (N1–N4; N7) konnten bereits Kulturschichten des 4. Jahrtausends v. Chr. nachgewiesen werden.⁴¹⁴ Auch im Bereich des Schnittes M1 deuten geophysikalische Untersuchungen ältere Horizonte unterhalb der frühbronzezeitlichen Bebauung an. Aufgrund des bislang vorliegenden Forschungsdesiderates zum späten Chalkolithikum im westanatolischen Raum versprach eine großflächige Untersuchung einen erheblichen Erkenntnisgewinn. Ziel war es, das Spätchalkolithikum sowie den Übergang in die Frühbronzezeit zu fassen und diese Zeitabschnitte anhand ihrer erwarteten Architektur und Funde zu bewerten und zu definieren. Zugleich wurde damit das übergeordnete Ziel einer stratigraphischen Verbindung der Süd- und Nordschnitte verfolgt, aus dem ein durchgehender Verbund der Phasen des Siedlungshügels resultieren sollte (Abb. 39).

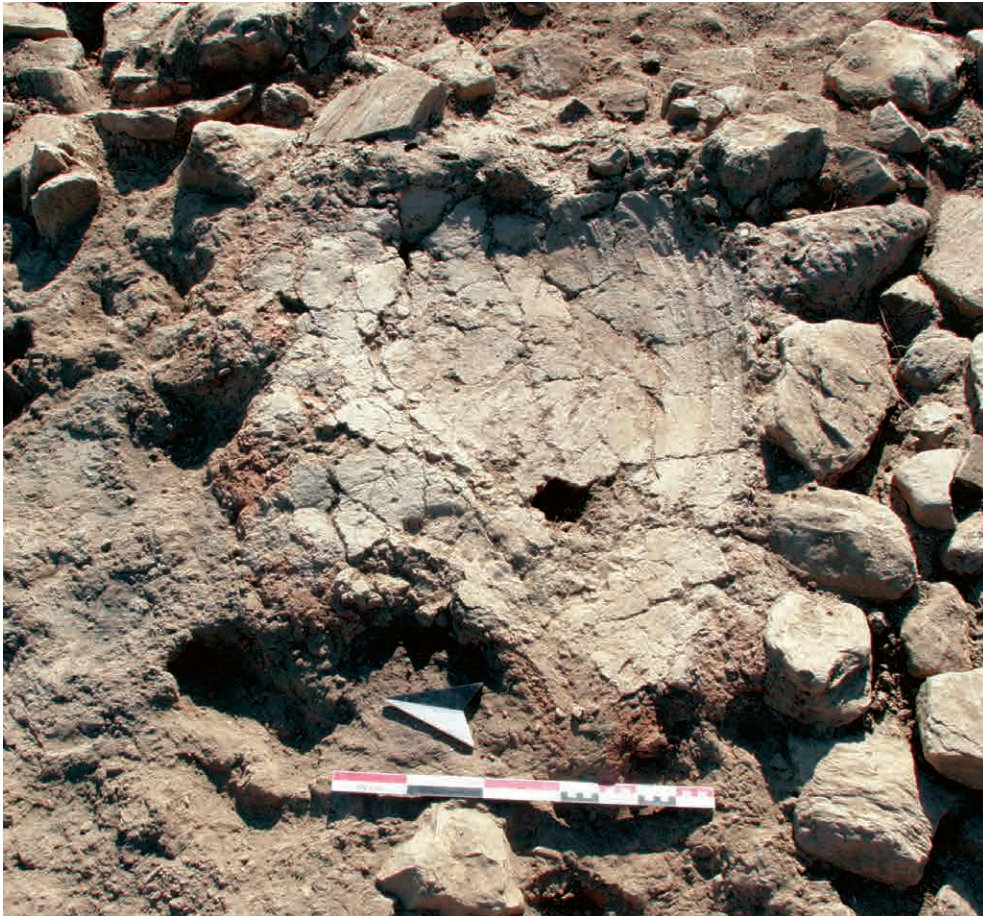
Abb. 40 Lehmkonstruktion SE 5022 in Raum 36, Nutzungshorizont a (Foto: St. Grasböck/ERC Prehistoric Anatolia)

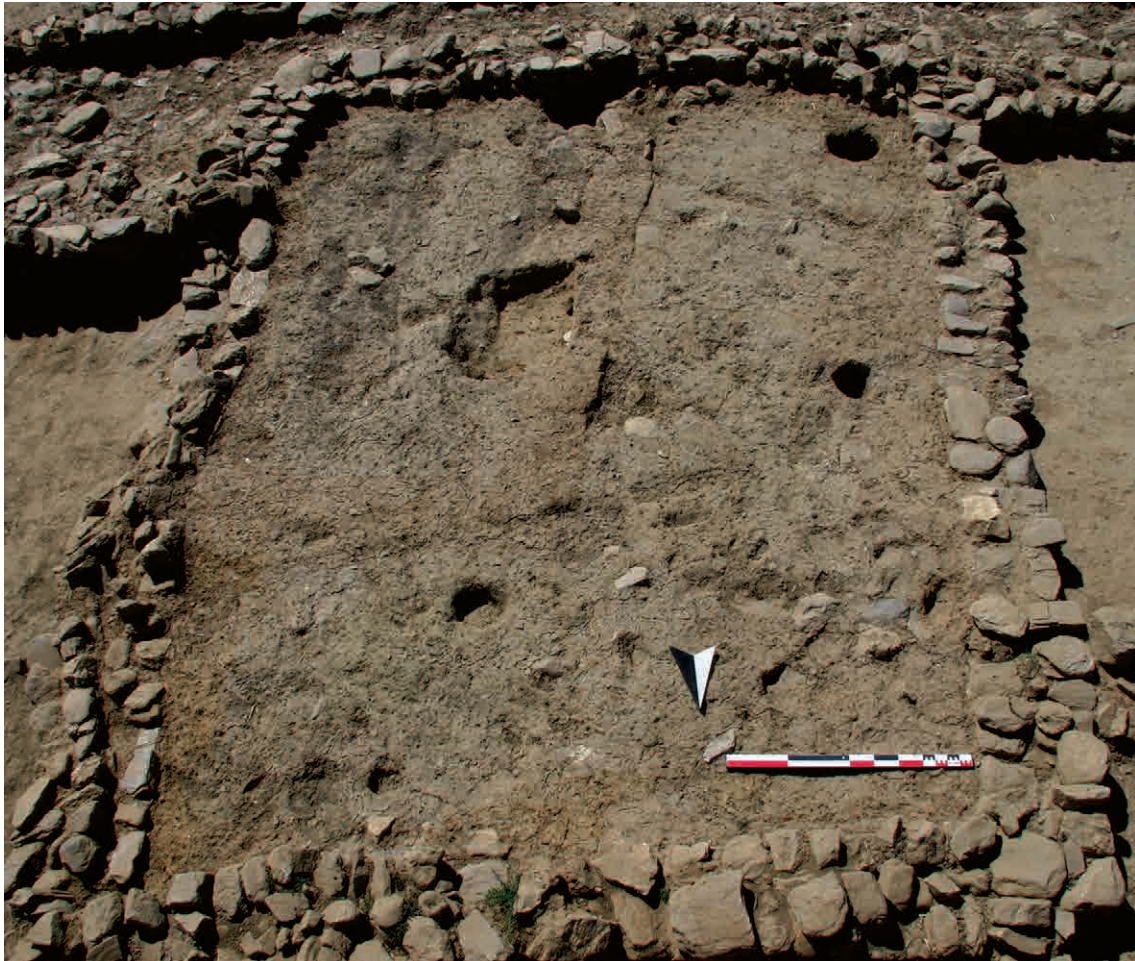
Abb. 41 Nutzungshorizont a in Raum 38 (Foto: Ch. Schwall/ERC Prehistoric Anatolia)

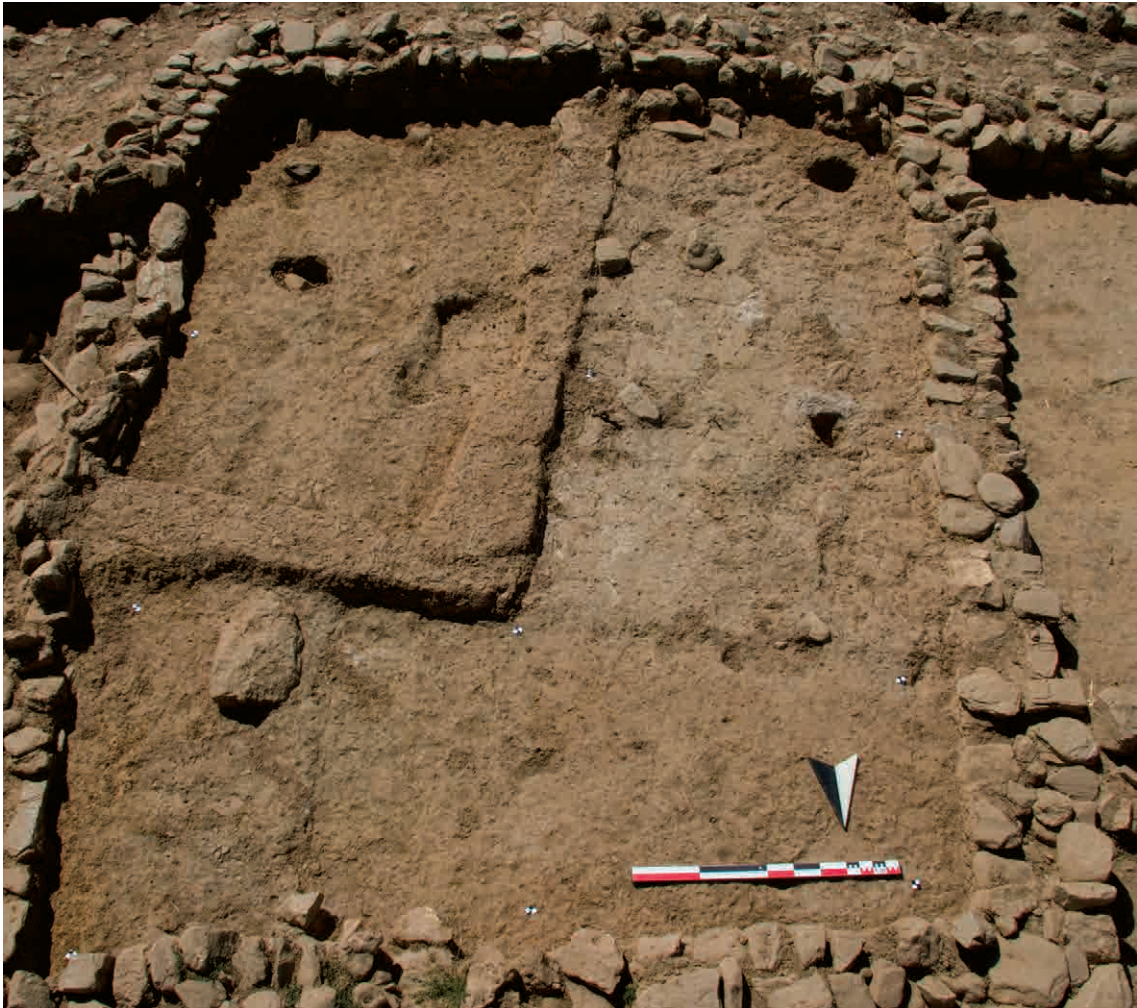
Abb. 42 Nutzungshorizont b in Raum 38 (Foto: Ch. Schwall/ERC Prehistoric Anatolia)

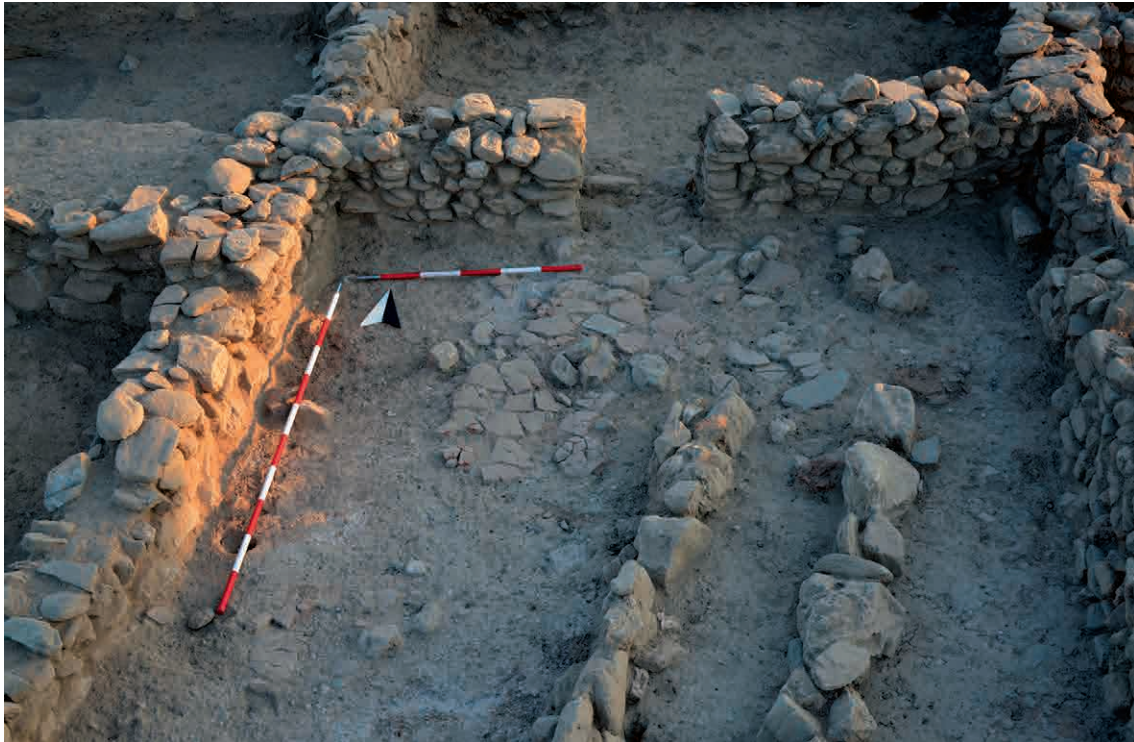
Abb. 43 Pithosscherben in Raum 38 im Bereich des Eingangs zu Raum 47, Nutzungshorizont c
(Foto: Ch. Schwall/ERC Prehistoric Anatolia)

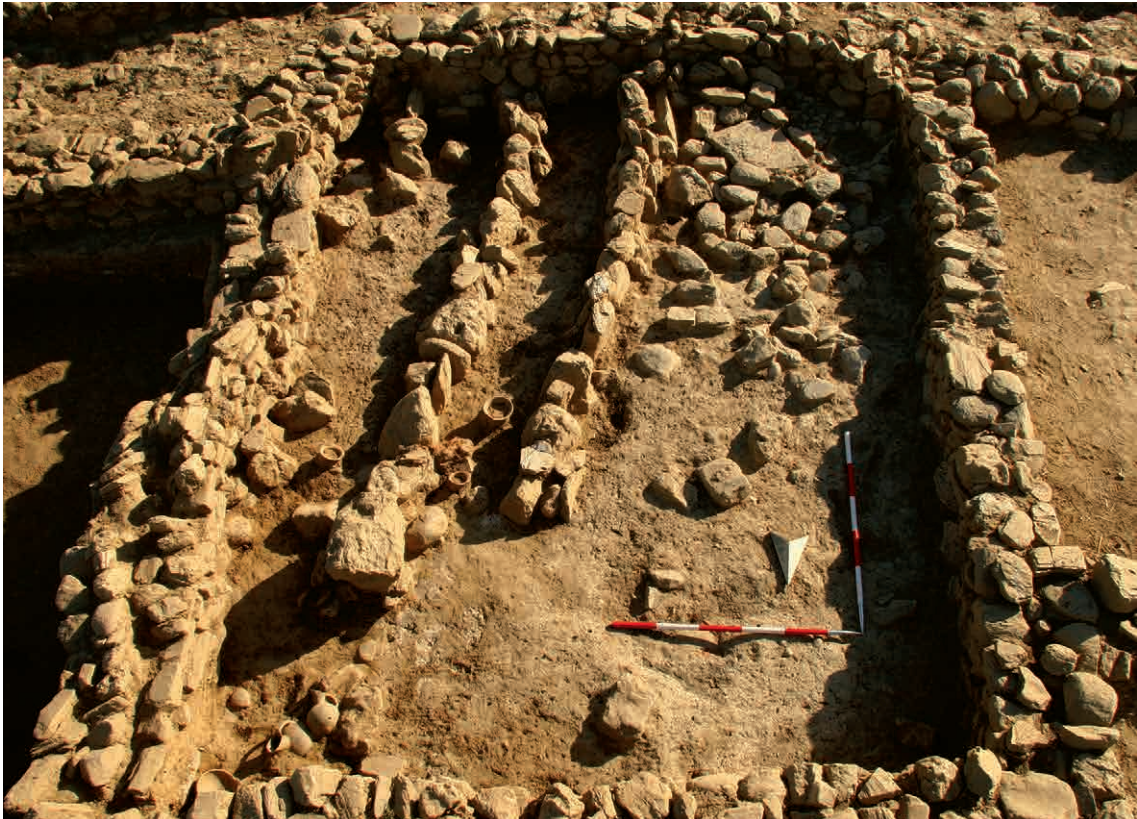
Abb. 44 Nutzungshorizont c in Raum 38 (Foto: Ch. Schwall/ERC Prehistoric Anatolia)

Zwischen beiden Steinreihen und einer weiteren kleinen Steinstruktur⁴⁵⁸ unmittelbar neben der Ostmauer des Raumes wurden am nördlichen Ende Hälsen von Keramikgefäßen⁴⁵⁹ freigelegt. Im nördlichen Bereich der mittleren Steinreihe lag zudem der Rest eines Lehmziegels⁴⁶⁰ seitlich auf den Steinen der Struktur. Mehrere Funde konnten ebenfalls im unmittelbaren Vorfeld der Steinstrukturen im nordöstlichen Areal des Raumes gemacht werden. Neben zwei Keramikansammlungen,⁴⁶¹ von denen sich eine auf einem Lehmziegel⁴⁶² befand, wurde in der Nordostecke des Raumes eine weitere Fundlage mit zwei vollständig erhaltenen Schnabelkannen und einer Knickrandschale⁴⁶³ entdeckt (Abb. 45).

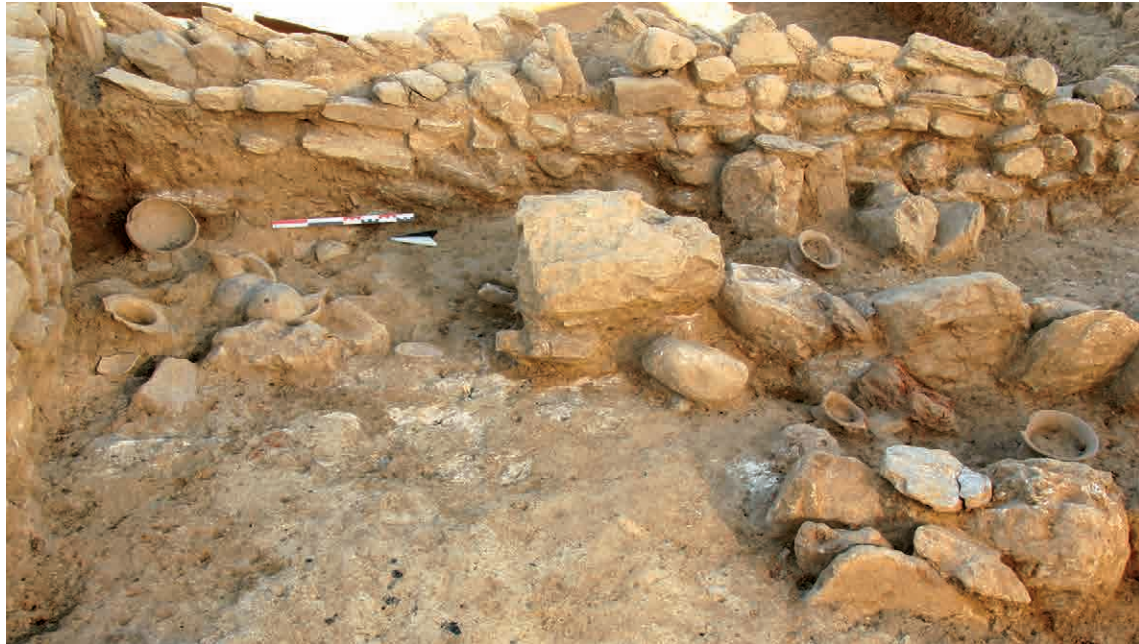
Abb. 45 Keramikfundlagen in Raum 38, Nutzungshorizont c (Foto: Ch. Schwall/ERC Prehistoric Anatolia)

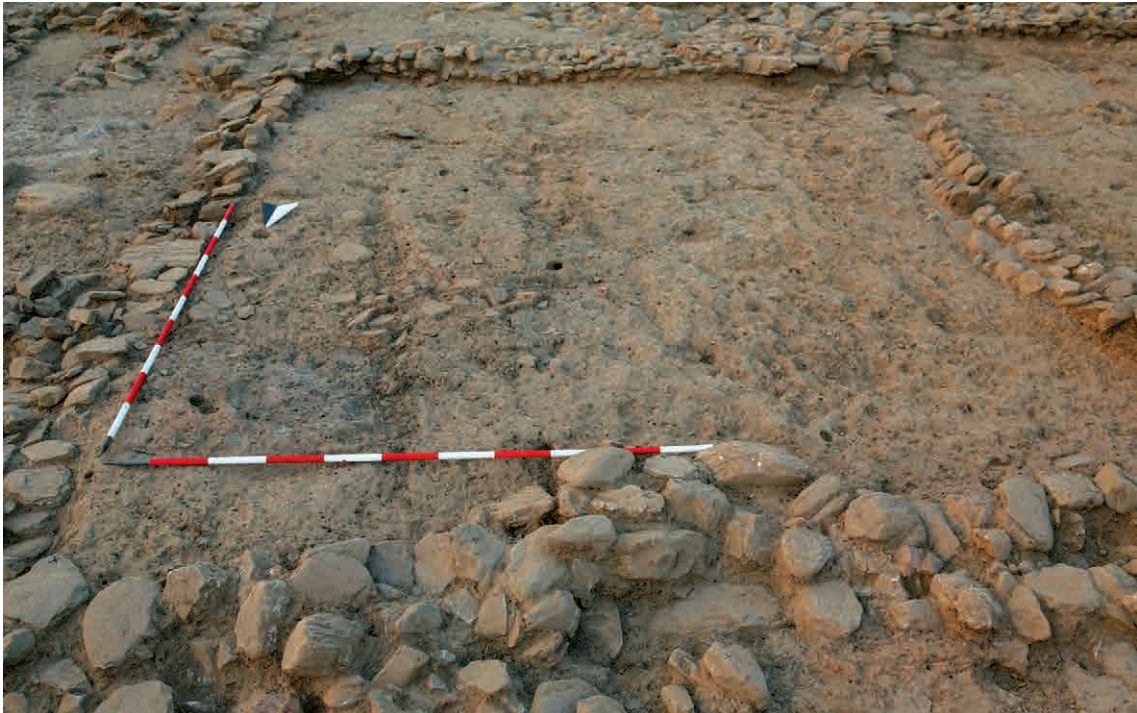
Abb. 46 Nutzungshorizont a in Raum 41 (Foto: Ch. Schwall/ERC Prehistoric Anatolia)

Die Raumverfüllung hat sich nur im Osten des Raumes erhalten. In diese tiefen zwei Pfostenlöcher⁴⁸⁰ ein, die vermutlich aus einer jüngeren Nutzungsphase der Phase ÇuHö IV stammen, welche sich – bedingt durch die rezenten Störungen – nicht erhalten hat (Abb. 46). Prinzipiell kann jedoch auch ein Eintiefen aus der jüngeren Siedlungsphase ÇuHö III nicht ausgeschlossen werden (vgl. Raum 38).

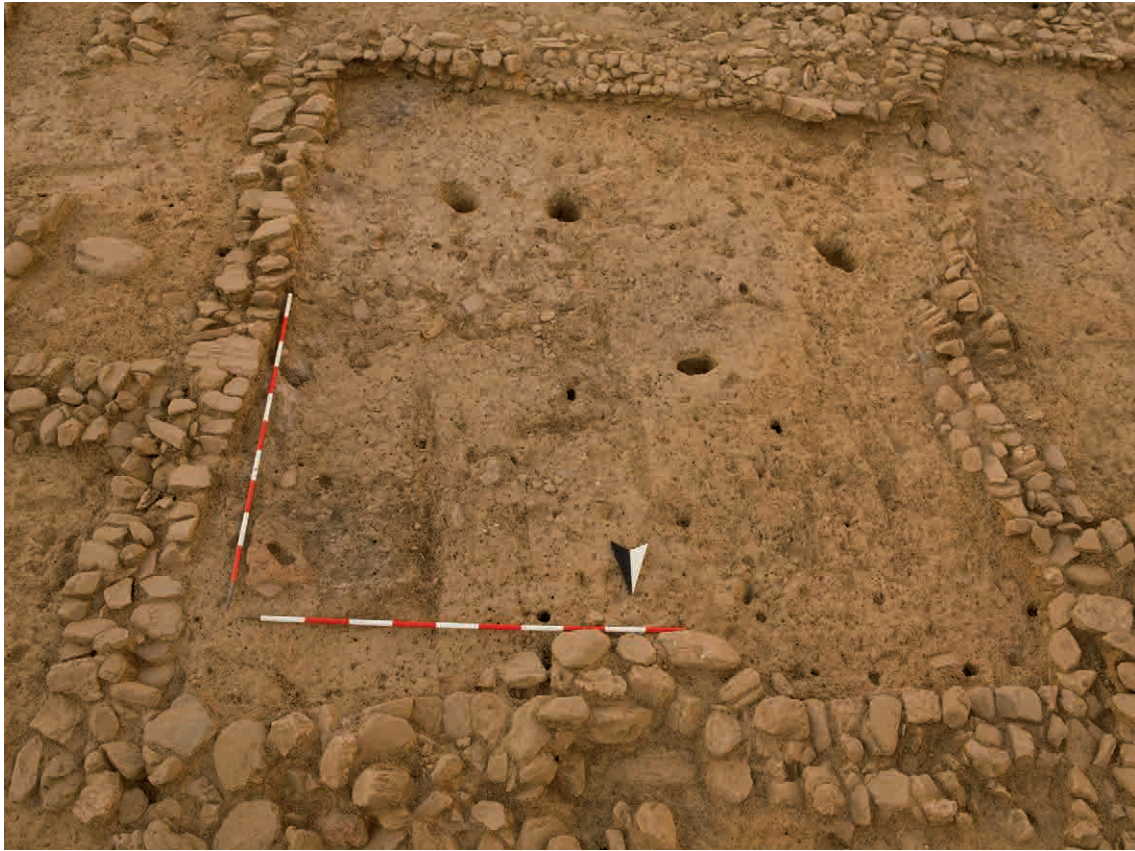
Abb. 47 Nutzungshorizont b in Raum 41 (Foto: Ch. Schwall/ERC Prehistoric Anatolia)

Drei Pfostenlöcher⁴⁸² konnten auf dem Niveau des Lehmstampfbodens freigelegt werden. Ein Pfostenloch⁴⁸³ tief in den Bodenunterbau ein. Zwar hat sich in diesem Bereich des Raumes das Laufniveau nicht erhalten, es ist aber anzunehmen, dass das Pfostenloch zu diesem Nutzungshorizont (b) gehört. An die Ostmauer angrenzend konnte eine Grube⁴⁸⁴ erfasst werden. Auf dem Niveau des Lehmstampfbodens fanden sich eine verstreute Fundlage⁴⁸⁵ – bestehend aus zahlreichen Keramikscherben – sowie ein Ofen⁴⁸⁶ (Ofen 30) in der nordöstlichen Raumecke. In der südöstlichen Ecke wurde eine weitere Ascheschicht⁴⁸⁷ freigelegt, welche die Reste eines weiteren Ofens (Ofen 31) darstellt. Unterhalb des Laufniveaus wurde eine flächige Raumverfüllung⁴⁸⁸ erfasst (Abb. 47).

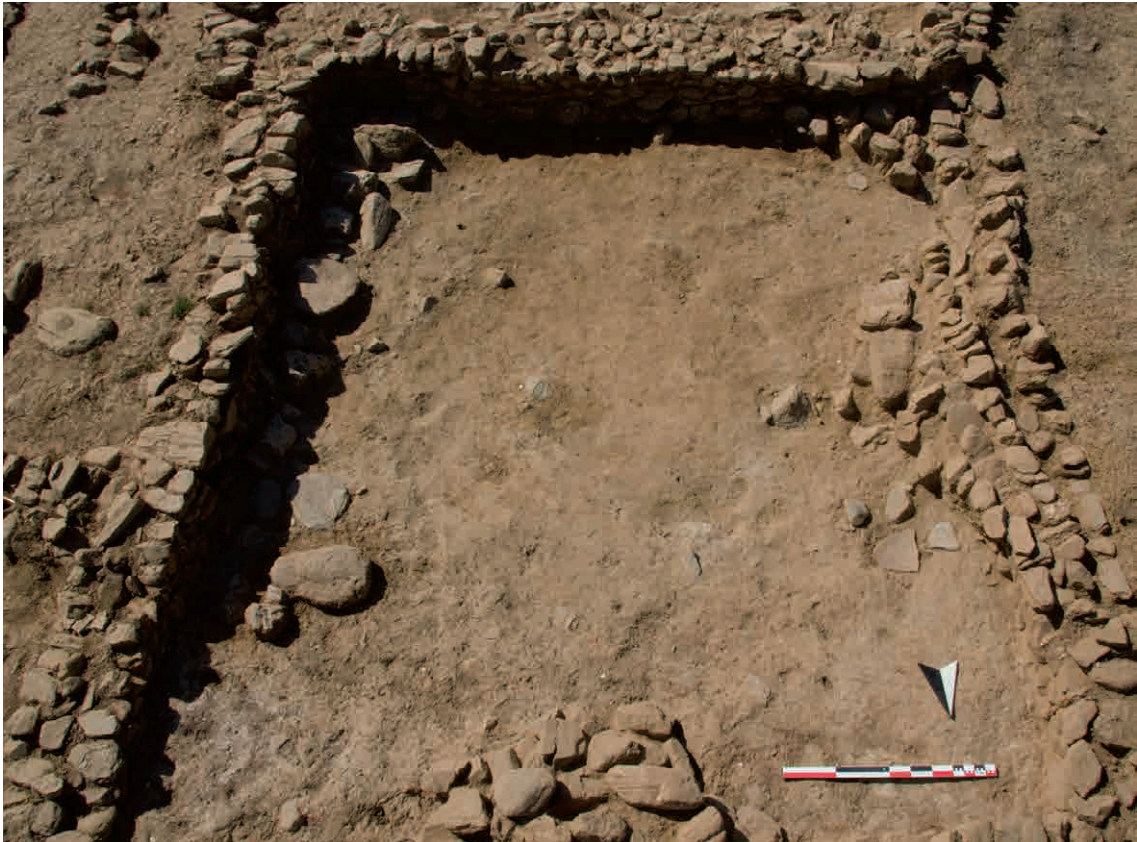
Abb. 48 Nutzungshorizont c in Raum 41 (Foto: Ch. Schwall/ERC Prehistoric Anatolia)

Darüber hinaus fanden sich unterschiedliche Keramikkonzentrationen⁴⁹⁷ im Raum, die teilweise in der Nähe von lokalen Kalkkonzentrationen,⁴⁹⁸ insbesondere wieder in der Nähe der Wände, lagen. Es ist davon auszugehen, dass es sich hier um Wandverputzreste mit Kalkanstrich handelt.⁴⁹⁹ Es stellte sich heraus, dass auch die bereits erwähnte, teilweise in den Raum verstürzte Westmauer⁵⁰⁰ auf dem Lehmstampfboden lag. Unterhalb des Bodens folgte eine erneute Raumauffüllung (Abb. 48).⁵⁰¹

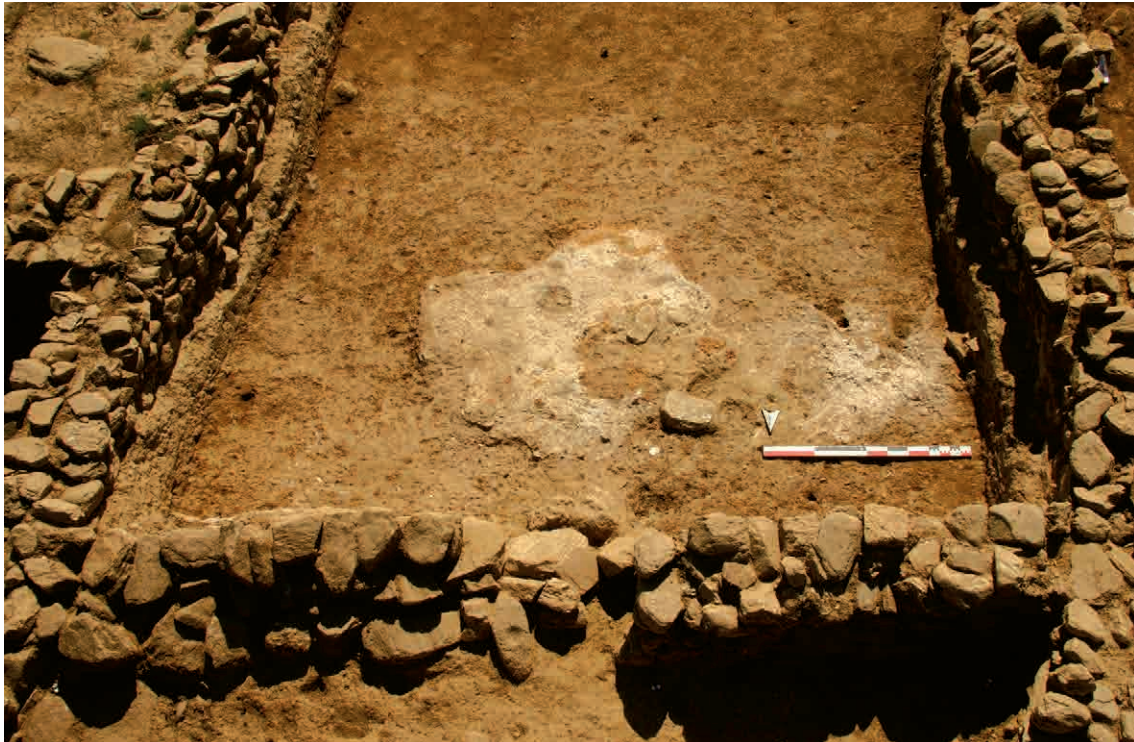
Abb. 49 Ofen 38 in Raum 41, Nutzungshorizont d (Foto: Ch. Schwall/ERC Prehistoric Anatolia)

Interessanterweise findet sich ein Pfostenloch⁵⁰⁷ mit einem Durchmesser von 22 cm im östlichen Bereich der Ascheschicht, welches in die Ofenkonstruktion eintieft und somit jünger als der Ofen anzusetzen ist (Abb. 49).

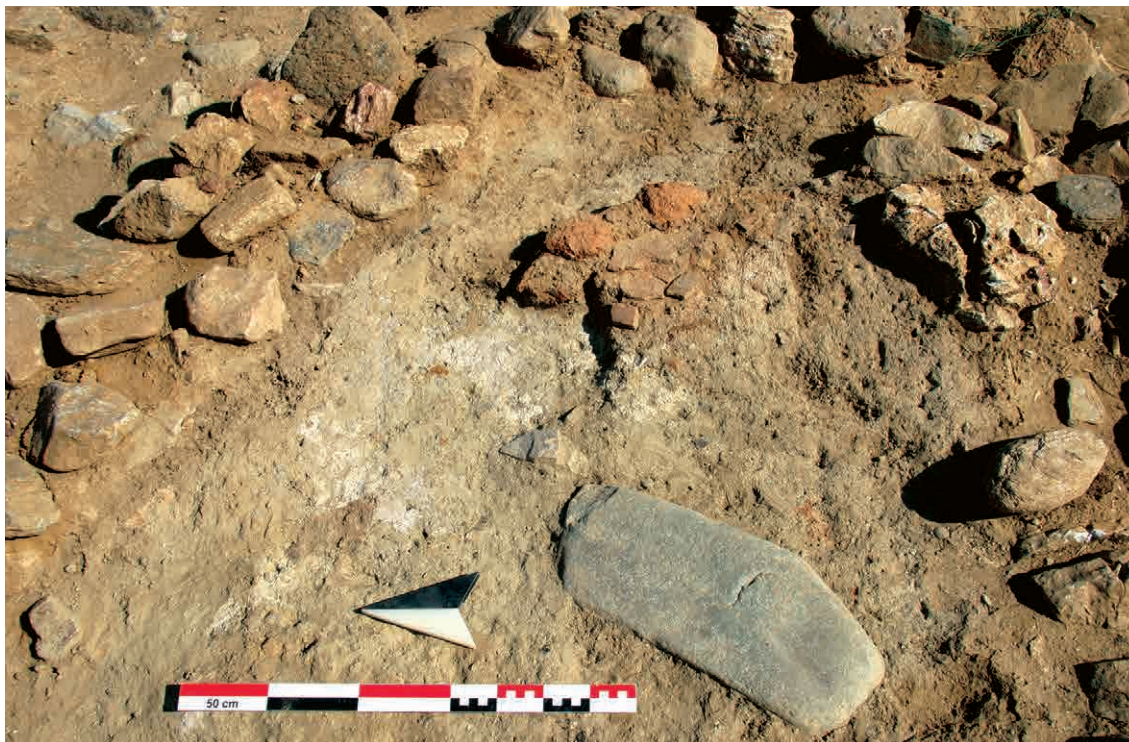
Abb. 50 Ofen 33 in Raum 42, Nutzungshorizont a (Foto: Ch. Schwall/ERC Prehistoric Anatolia)

Ungefähr in der Mitte des Raumes befinden sich zwei Pfostenlöcher,⁵¹² die in den Laufhorizont⁵¹³ des Raumes eintiefen. Im südlichen Abschnitt, an die Mauer SE 5062 angrenzend, schließt eine in etwa halbrunde Lehm-Steinansammlung⁵¹⁴ an. Im südöstlichen Eck des Raumes konnten unterhalb des gestörten Oberflächenmaterials Teile eines Ofens⁵¹⁵ (Ofen 33) freigelegt werden. Westlich des Ofens befand sich ein abgeflachter Stein⁵¹⁶ mit deutlichen Schlagnarben, der als vorgelagerte Arbeitsfläche angesehen werden kann (Abb. 50).

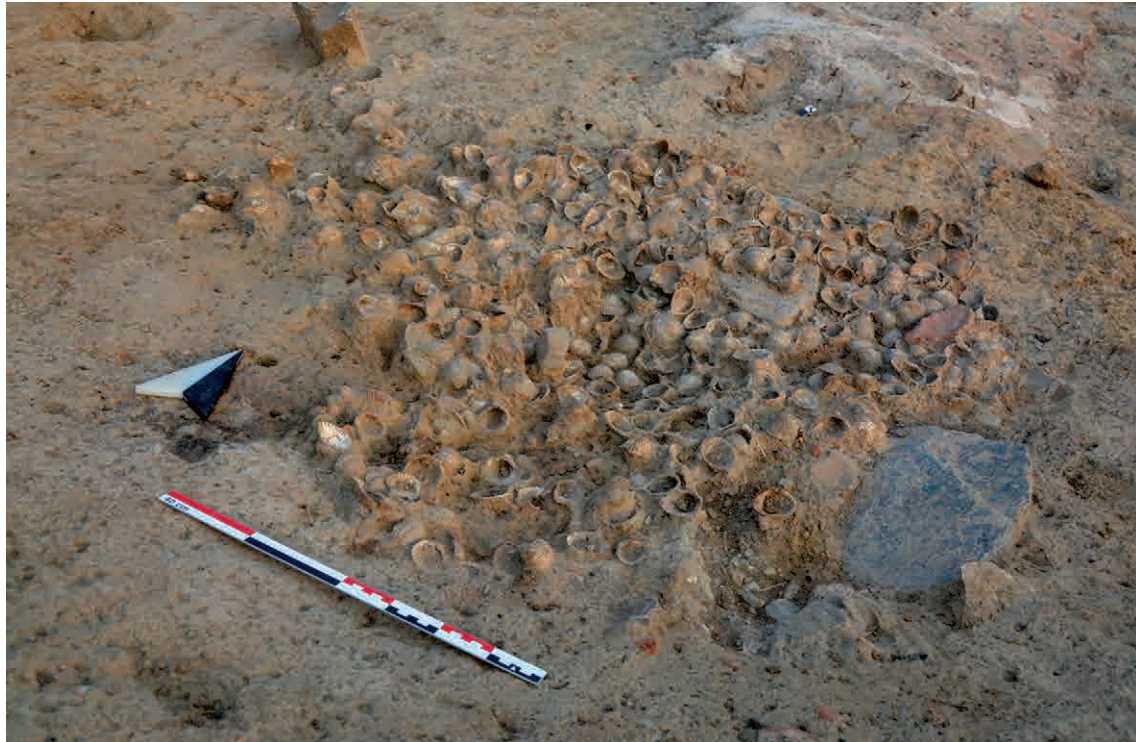
Abb. 51 Muschelgrube in Raum 43, Nutzungshorizont b (Foto: Ch. Schwall/ERC Prehistoric Anatolia)

Nähe von einem zweiphasigen Ofen⁵²³ (Ofen 47 und 49) im zentralen Bereich des Raumes (Abb. 51).

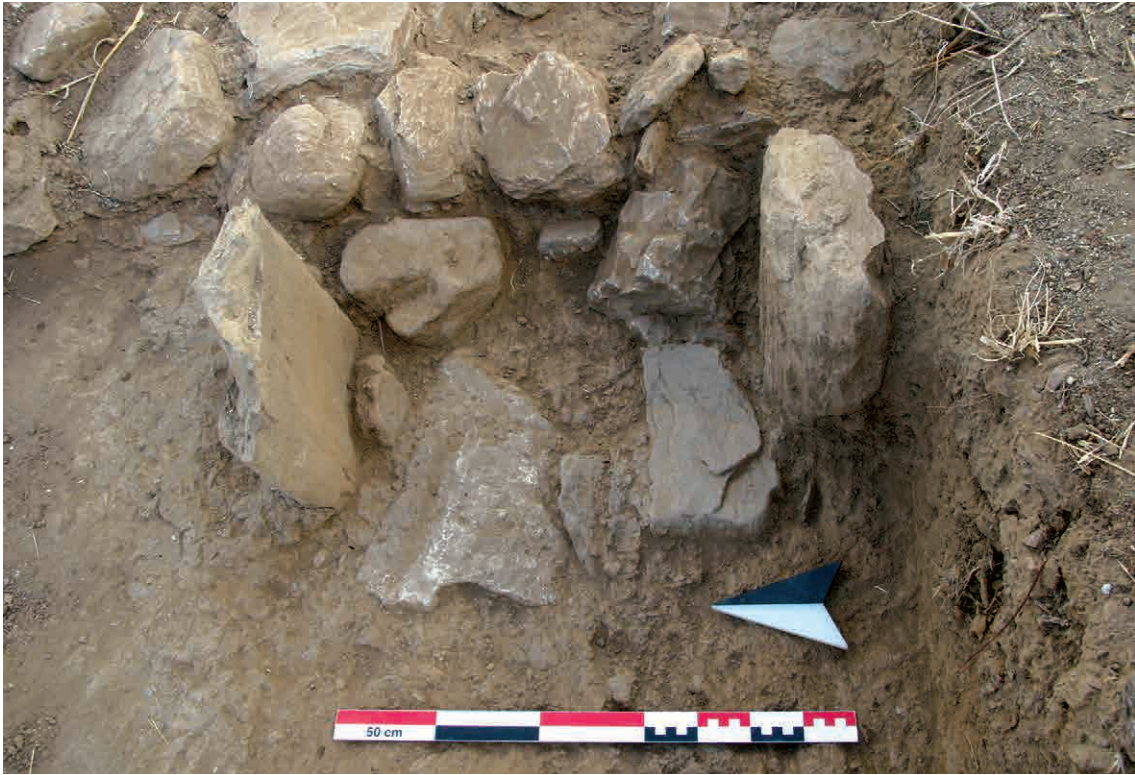
Abb. 52 Steinstruktur in Raum 44 (Foto: Ch. Schwall/ERC Prehistoric Anatolia)

Innerhalb des Raumes liegen teilweise noch Reste des rezent gestörten Oberflächenmaterials, zu dem auch zwei Steinansammlungen⁵²⁹ zählen. Nur im westlichen oberen Eckbereich konnte ein Teil einer ungestörten Lehmschicht⁵³⁰ erfasst werden. An der südöstlichen Schnittgrenze wurden darüber hinaus zwei senkrechte Steinplatten mit einer Bodenplatte vorgefunden, die unmittelbar an die Nord-Süd verlaufende Mauer anschließen (Abb. 52).⁵³¹

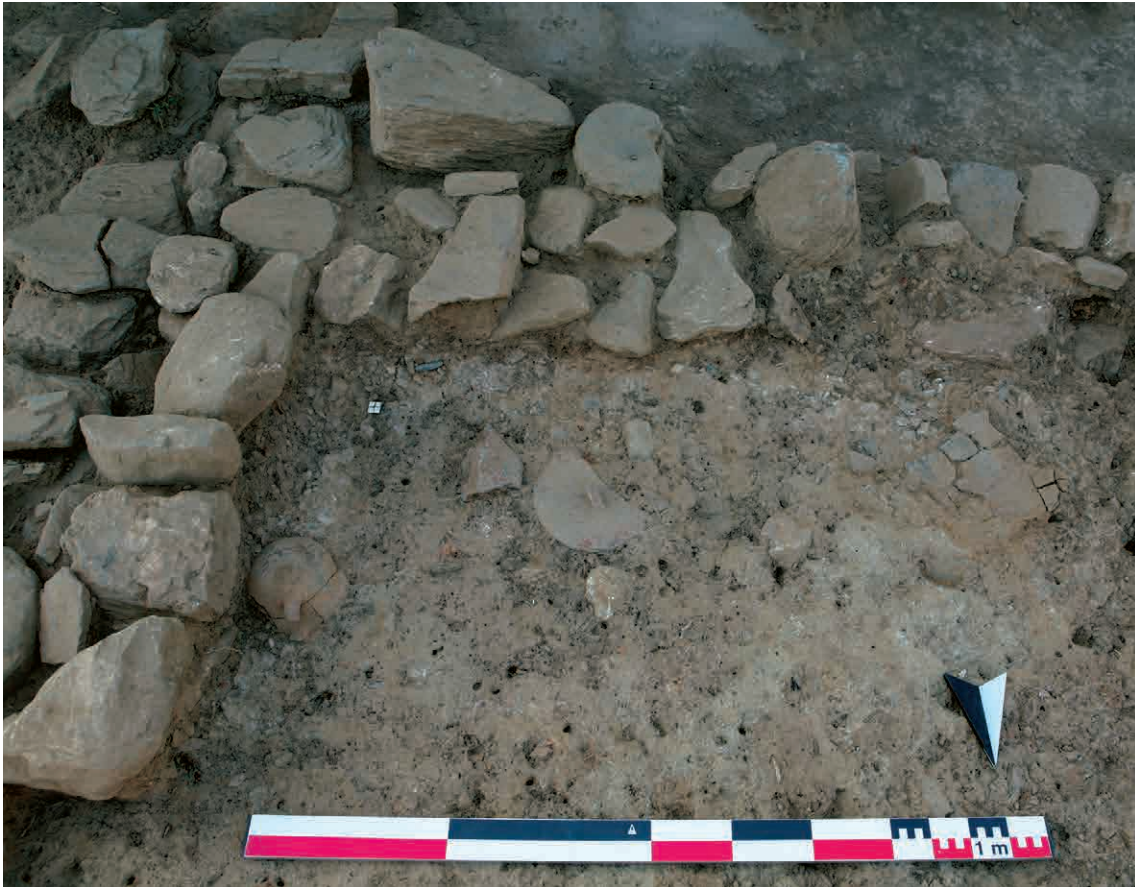
Abb. 53 Fundlage SE 5108 in Raum 46, Nutzungshorizont b (Foto: Ch. Schwall/ERC Prehistoric Anatolia)

Überreste eines stark gestörten Kieselbodens⁵³⁸ mit einer darauf befindlichen Keramikfundlage⁵³⁹ wurden in der Südostecke des Raumes ausgegraben (Abb. 53).

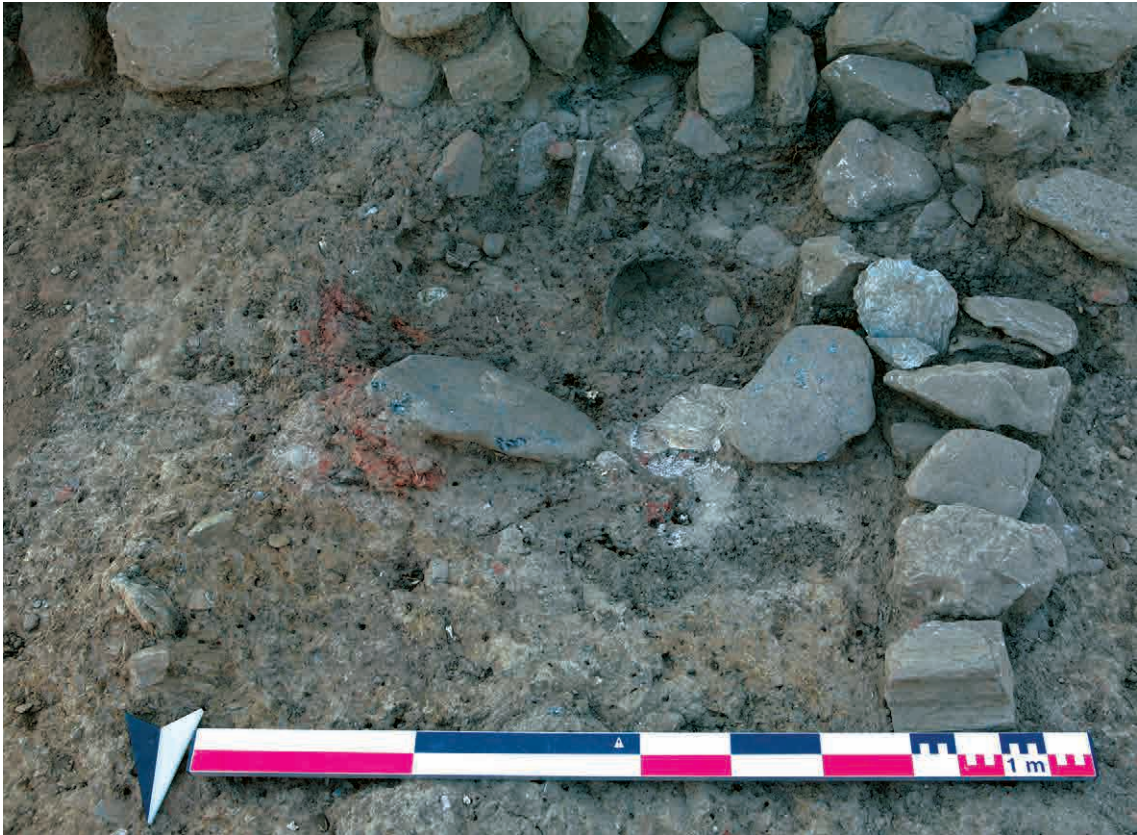
Abb. 55 Grube P in Raum 47, Nutzungshorizont a (Foto: Ch. Schwall/ERC Prehistoric Anatolia)

Innerhalb des Raumes kam nach der Abnahme der rezent gestörten Deckschicht in der südwestlichen Mauerecke eine Grube⁵⁵⁴ zum Vorschein, die in eine Raumverfüllung⁵⁵⁵ eintieft (Abb. 55).

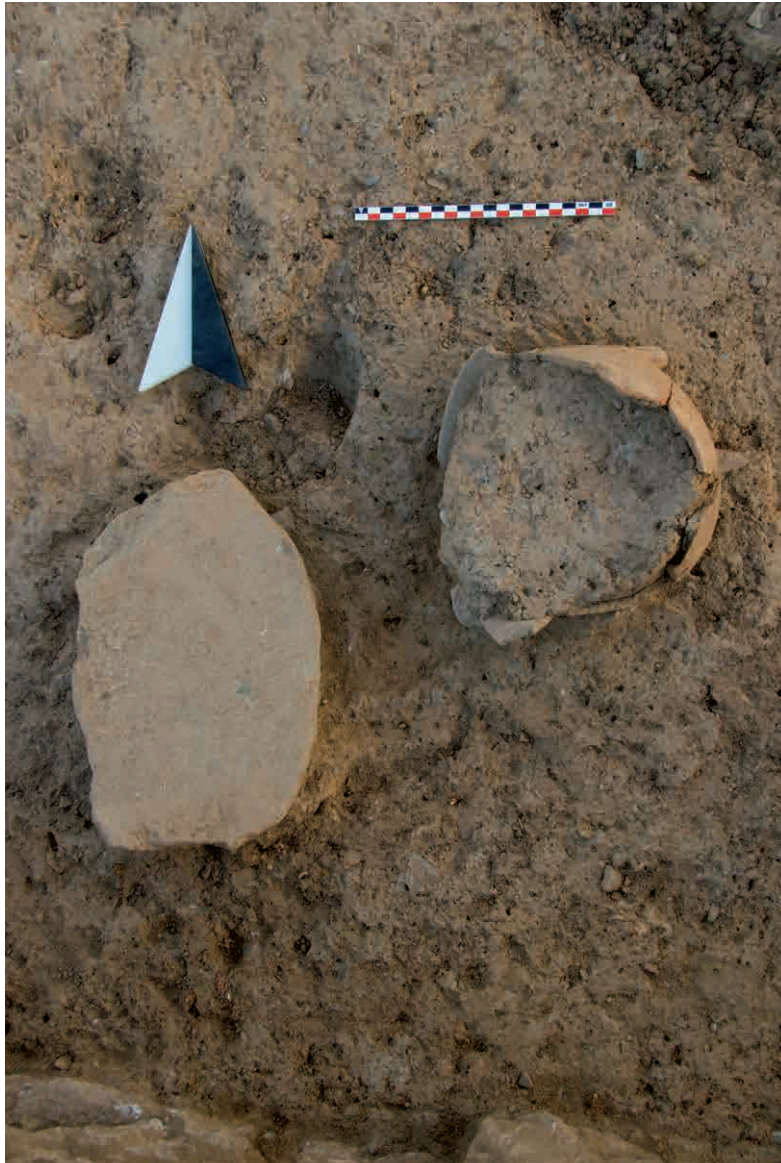
Abb. 56 Fundlagen SE 5109 und SE 5249 auf dem Lehmstampfboden SE 5261 in Raum 47, Nutzungshorizont b
(Foto: Ch. Schwall/ERC Prehistoric Anatolia)

Auf die genannte Raumverfüllung folgte ein flächig erfasster Lehmstampfboden,⁵⁵⁹ auf dem sich zwei Fundlagen⁵⁶⁰ fanden (Abb. 56).

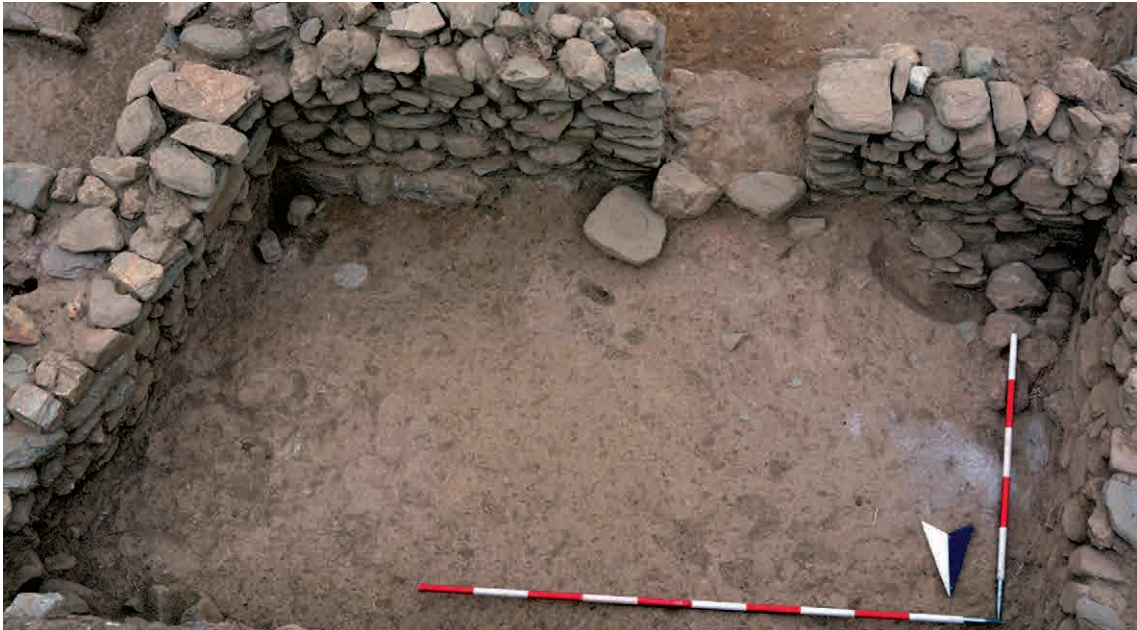
Abb. 57 Raum 47, Nutzungshorizont c (Foto: Ch. Schwall/ERC Prehistoric Anatolia)

Unterhalb dieser massiven Auffüllung kam ein flächiges, nahezu fundleeres Laufniveau zutage, das aus einem Lehm-Kiesel-Gemisch⁵⁶⁶ bestand. Im Bereich des Durchganges zu Raum 38 fand sich eine Steinkonstruktion,⁵⁶⁷ bestehend aus zwei Steinen zur Anhebung des Laufniveaus und einem unmittelbar östlich vorgelagerten in situ befindlichen Türangelstein (Abb. 57).

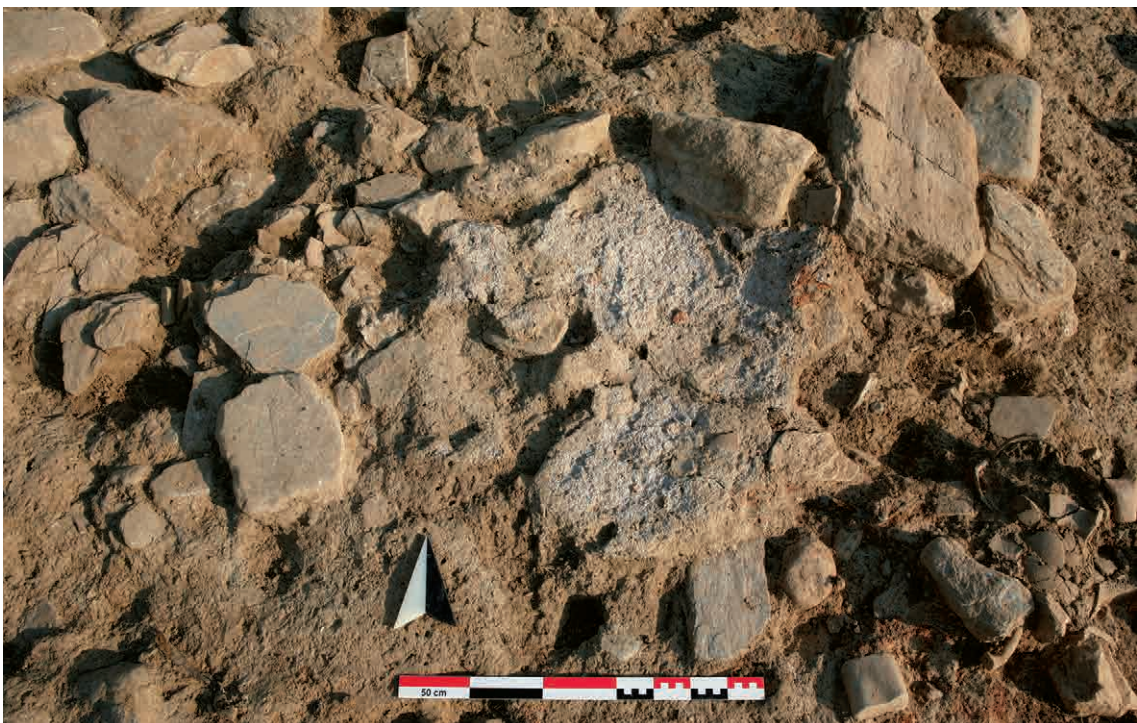
Abb. 58 Ofen 27 in Raum 48, Nutzungshorizont a (Foto: Ch. Schwall/ERC Prehistoric Anatolia)

Im nordöstlichen Bereich des Raumes wurde eine weitere Steinstruktur⁵⁷⁰ in Ost-West-Ausrichtung, welche parallel zur Mauer SE 5038 verläuft, vorgefunden. Die zuletzt genannte Steinstruktur befand sich zusammen mit einer Fundlage⁵⁷¹ sowie einem Ofen⁵⁷² (Ofen 27) auf einem Bodenniveau,⁵⁷³ das den Großteil des Raumes bedeckte und im Westen teilweise über Steinpflasterungen zog (Abb. 58).
