ÇUKURİÇİ HÖYÜK 5

STRATIGRAPHIE UND ARCHITEKTUR
DER FRÜHEN BRONZEZEIT

STEFAN GRASBÖCK
TINA BRATSCHI
BARBARA HOREJS
CHRISTOPH SCHWALL

Austrian Archaeological Institute
Department of Prehistory & West Asian/Northeast African Archaeology

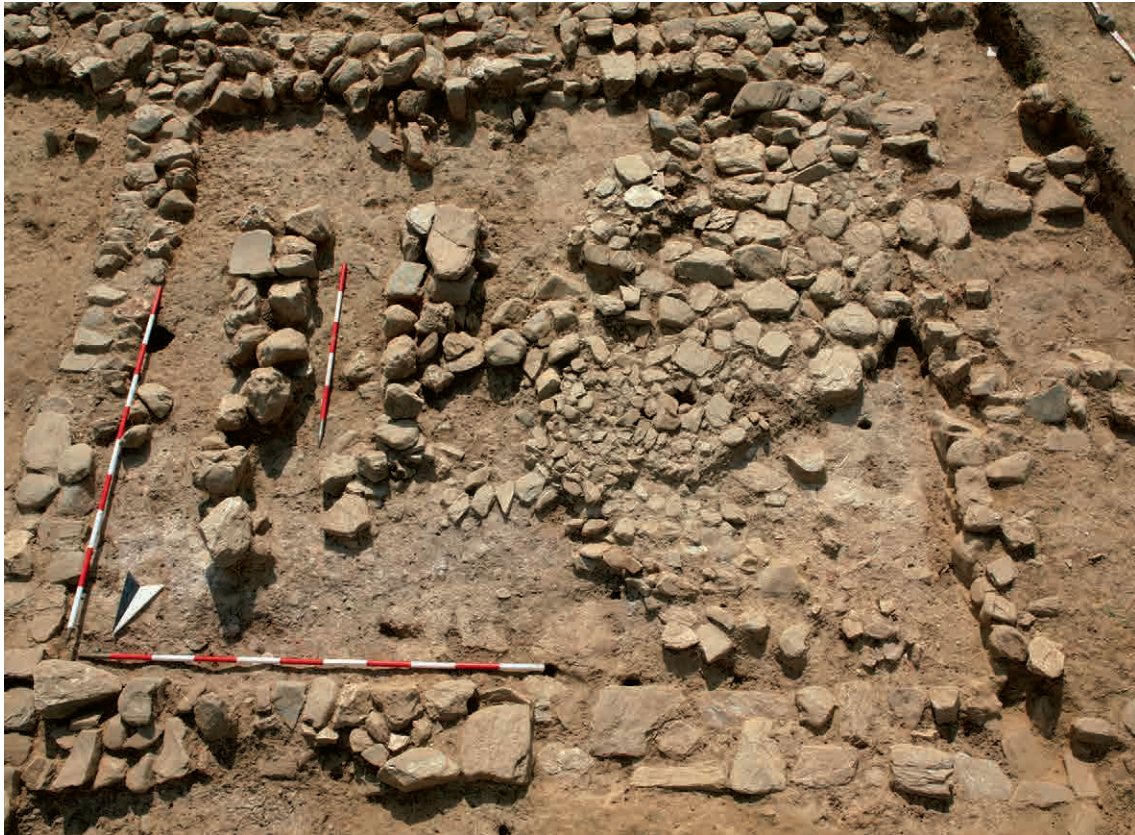
Abb. 59 Raum 48, Nutzungshorizont b (Foto: Ch. Schwall/ERC Prehistoric Anatolia)

Hier befand sich eine dünne Ascheschicht,⁵⁷⁹ in die ein Pfostenloch⁵⁸⁰ eintieft. Die Verfüllung des Pfostenlochs war mit kleinen Steinchen durchsetzt. Anders als bei dem Befund im Osten handelt es sich bei diesem Aschefleck jedoch nur um kleinflächige Aschereste, die nicht mit einem Ofen in Verbindung gebracht werden können. Darüber hinaus wurde im Bereich der Südmauer eine Steinansammlung⁵⁸¹ registriert, bei der es sich wohl um verstürzte Steine der Mauer handelt (Abb. 59).

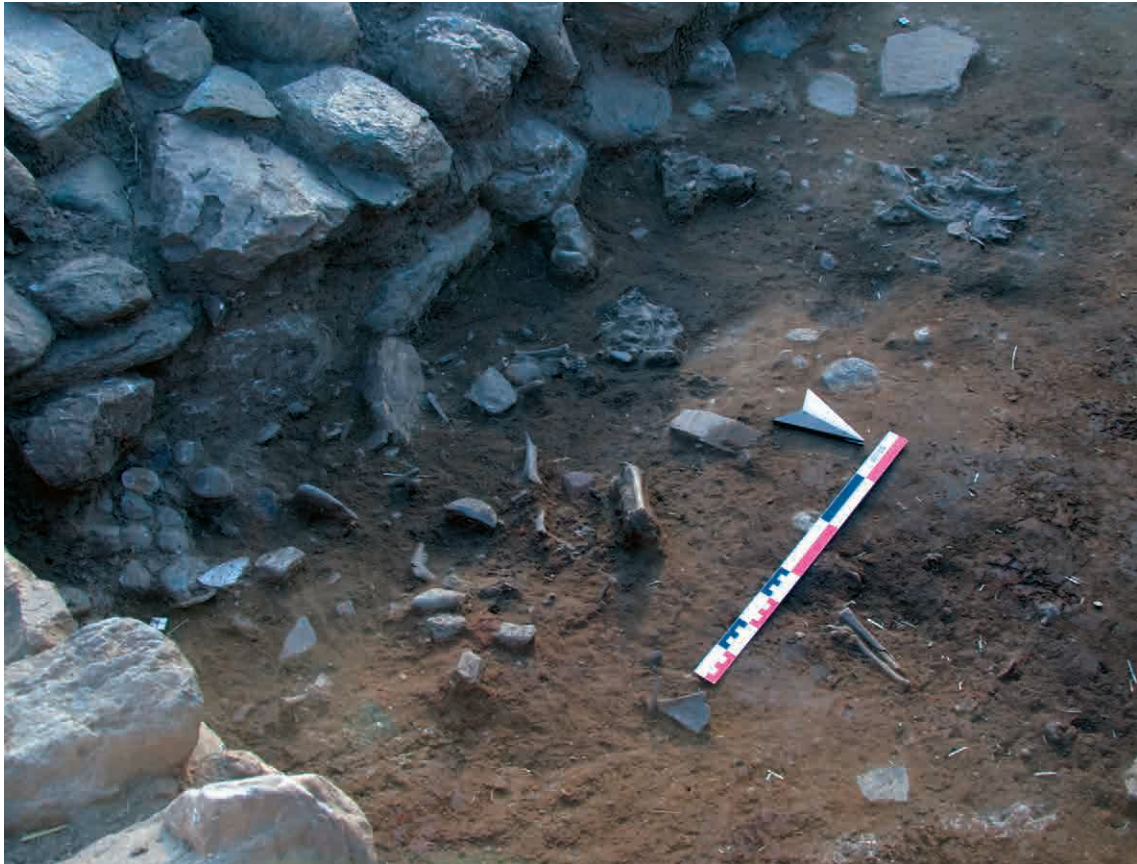
Abb. 60 Fundlage SE 5318 in Raum 53, Nutzungshorizont c (Foto: Ch. Schwall/ERC Prehistoric Anatolia)

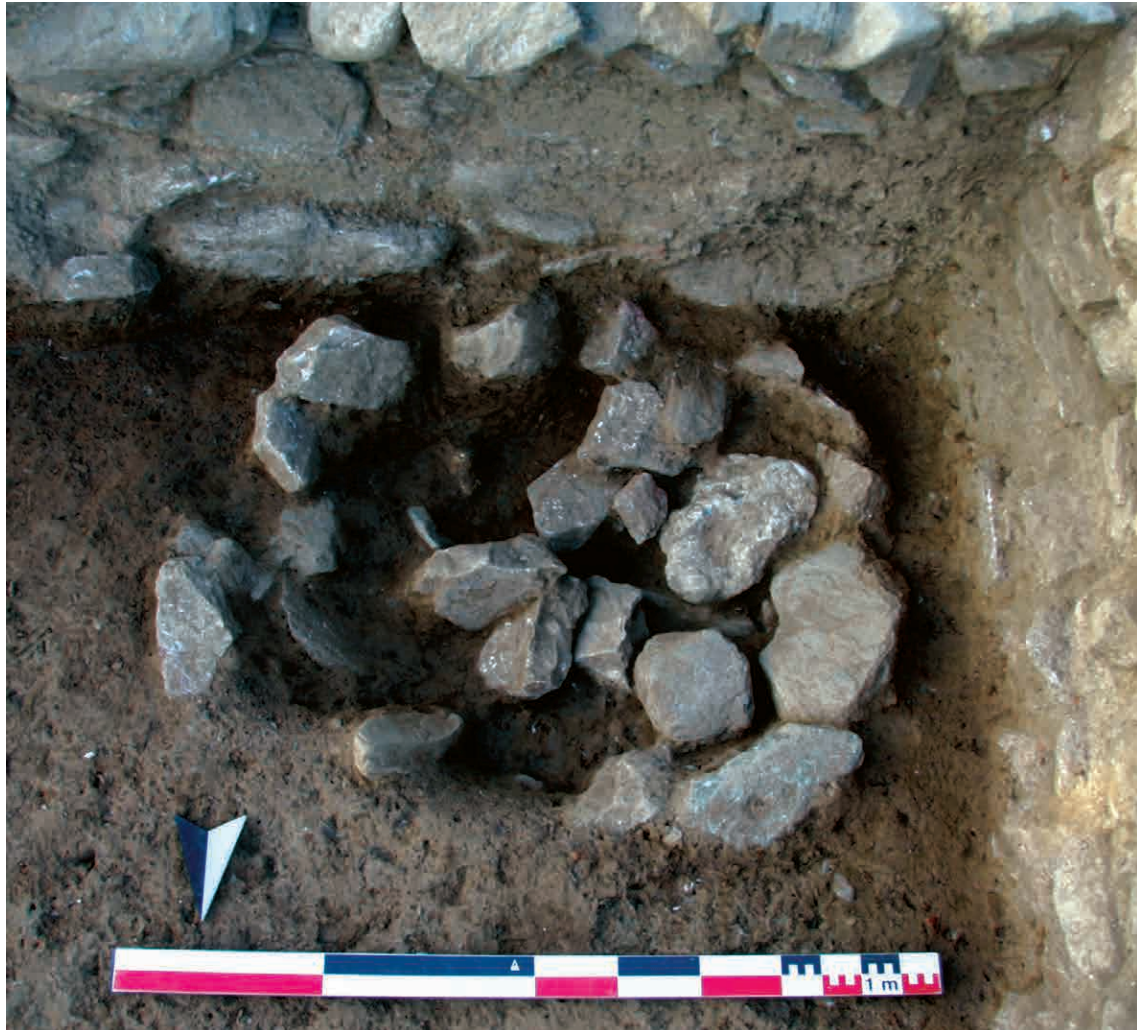
Abb. 61 Grube T in Raum 54, Nutzungshorizont b (Foto: Ch. Schwall/ERC Prehistoric Anatolia)

Lehm an der nördlichen Schnittgrenze ließen sich Fragmente eines Gefäßes⁶⁴⁰ nahe der Westmauer freilegen. In der Südwestecke des Raumes wurde eine Grube⁶⁴¹ erfasst (Abb. 61).

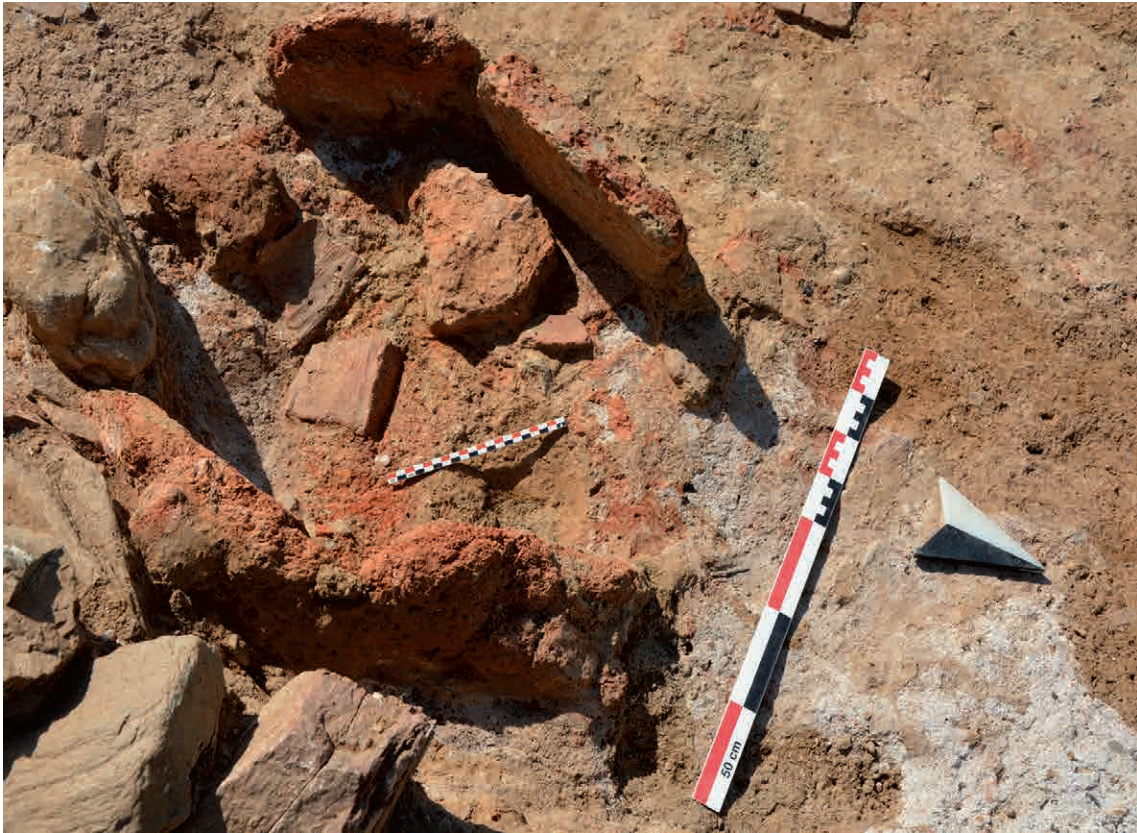
Abb. 62 Ofen 45 in Raum 55 (Foto: Ch. Schwall/ERC Prehistoric Anatolia)

Im Nordwesten des Raumes fanden sich zwei Ansammlungen aus gebranntem Lehm.⁶⁴⁵ Darüber hinaus konnte eine Konzentration an Steinen⁶⁴⁶ etwa im mittleren Bereich des Raumes und nahe der Südmauer registriert werden. Ob die Steine als Mauerversturz zu interpretieren sind, muss offenbleiben. Ein Hinweis hierfür findet sich möglicherweise an einem hufeisenförmigen Ofen⁶⁴⁷ (Ofen 45), der sich im Osten des Raumes befindet. Die Ofenwandung wurde aus hochkant gestellten Lehmziegeln⁶⁴⁸ gebaut, die im Süden durch einen in den Ofen gestürzten Stein zerstört und in den Ofeninnenraum geschoben wurde (Abb. 62).

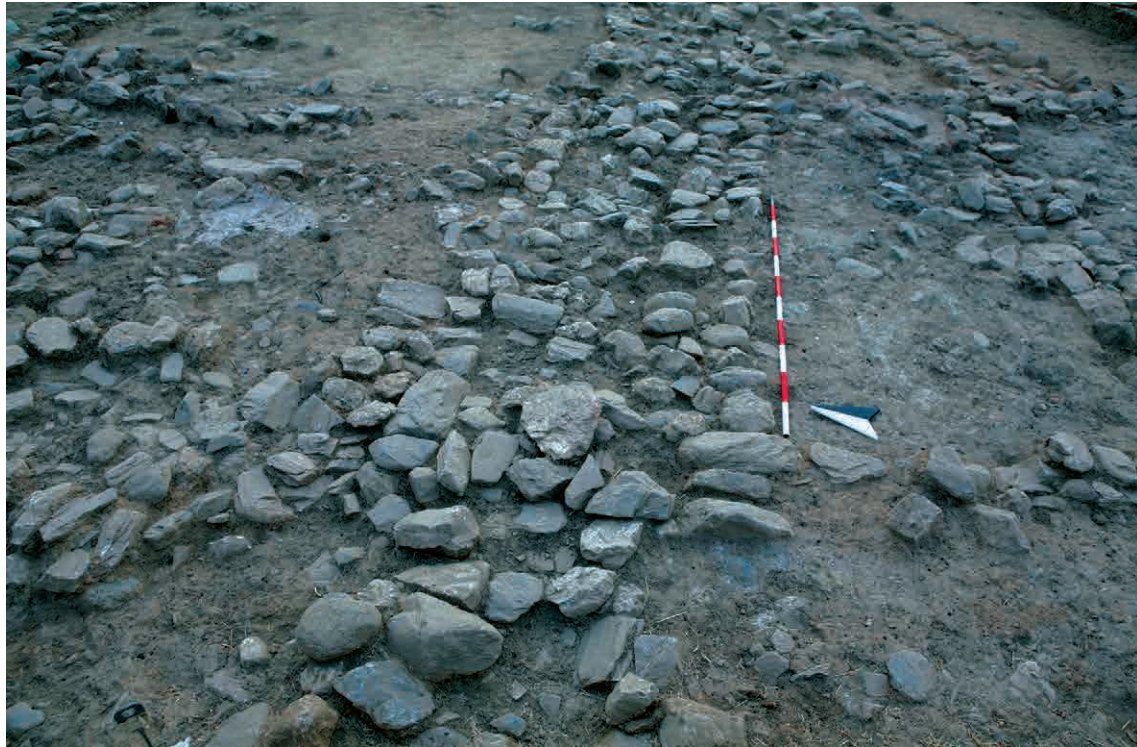
Abb. 63 Steinpackungen im Bereich der Freifläche F4 (Foto: St. Grasböck/ERC Prehistoric Anatolia)

In der schmalen Freifläche F4 fand sich zwischen den beiden Gebäudekomplexen besonders viel Steinmaterial,⁶⁵⁷ welches weit nach Westen zu verfolgen war und sich schließlich in der Schnittgrenze verliert. Im Osten enden die Steinlagen beinahe abrupt exakt in jenem Bereich, in dem es zur Verbreiterung des Wegareals kommt (Abb. 63).

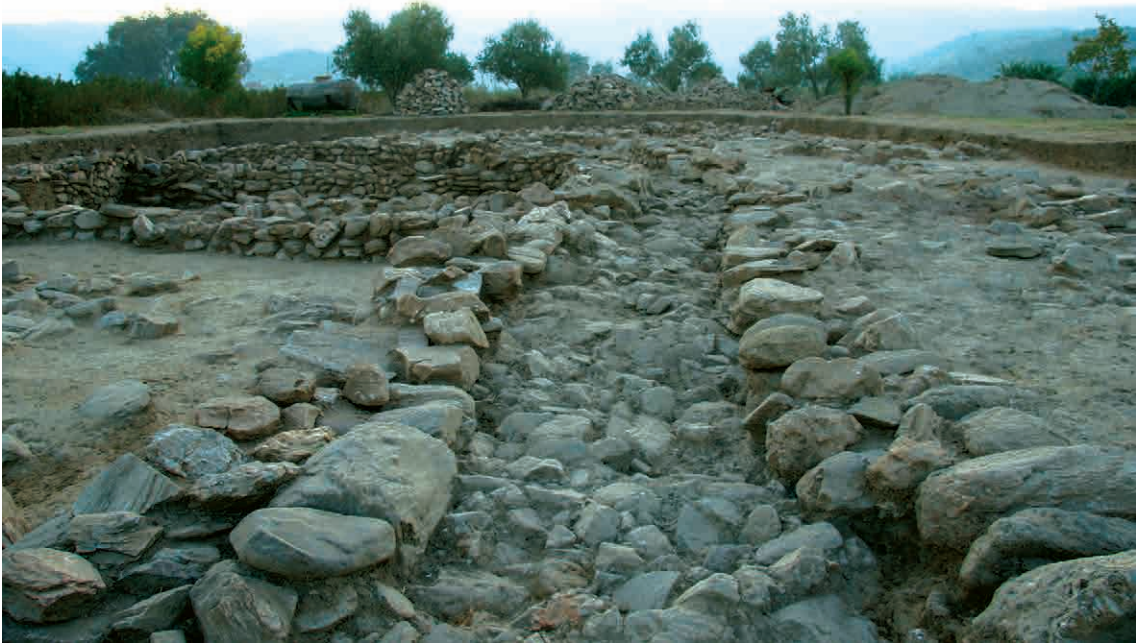
Abb. 64 Steinpflasterung der ältesten erfassten Nutzung der Freifläche F4, Blickrichtung nach Westen
(Foto: St. Grasböck/ERC Prehistoric Anatolia)

Ob es sich hierbei lediglich um Steinversturz handelt, der von den benachbarten Mauern der Gebäudekomplexe stammt, ist fraglich. Interessanterweise fand sich im äußersten Westen, im Bereich der Räume 36 und 37, keinerlei Steinversturz, sondern es wurden lediglich Lehmschichten⁶⁵⁸ im Außenbereich angetroffen. Unterhalb des Steinmaterials trat eine flächige graubraune/hellbraune Lehmschicht⁶⁵⁹ zutage, die sich bis in den Westen von Raum 36 verfolgen ließ. An Einschlüssen finden sich in dieser Schicht Keramikbruchstücke, Muscheln, kleinere Knochenfragmente und Steinchen. Die Steinchen liegen größtenteils flach auf der Oberfläche, sodass hier von einem Laufhorizont ausgegangen werden kann. Es liegt nahe, dass die Steinchen zur Oberflächenbefestigung dienten. Die zumeist kleinteiligen Funde scheinen sich wohl sukzessive abgelagert zu haben. Im westlichen Bereich des Weges wurden unterhalb der Oberflächenbefestigung zudem Steinpflasterungen⁶⁶⁰ angetroffen, die unmittelbar auf dem „Gründungshorizont“ lagen und die älteste Phase des Weges repräsentieren (Abb. 64).

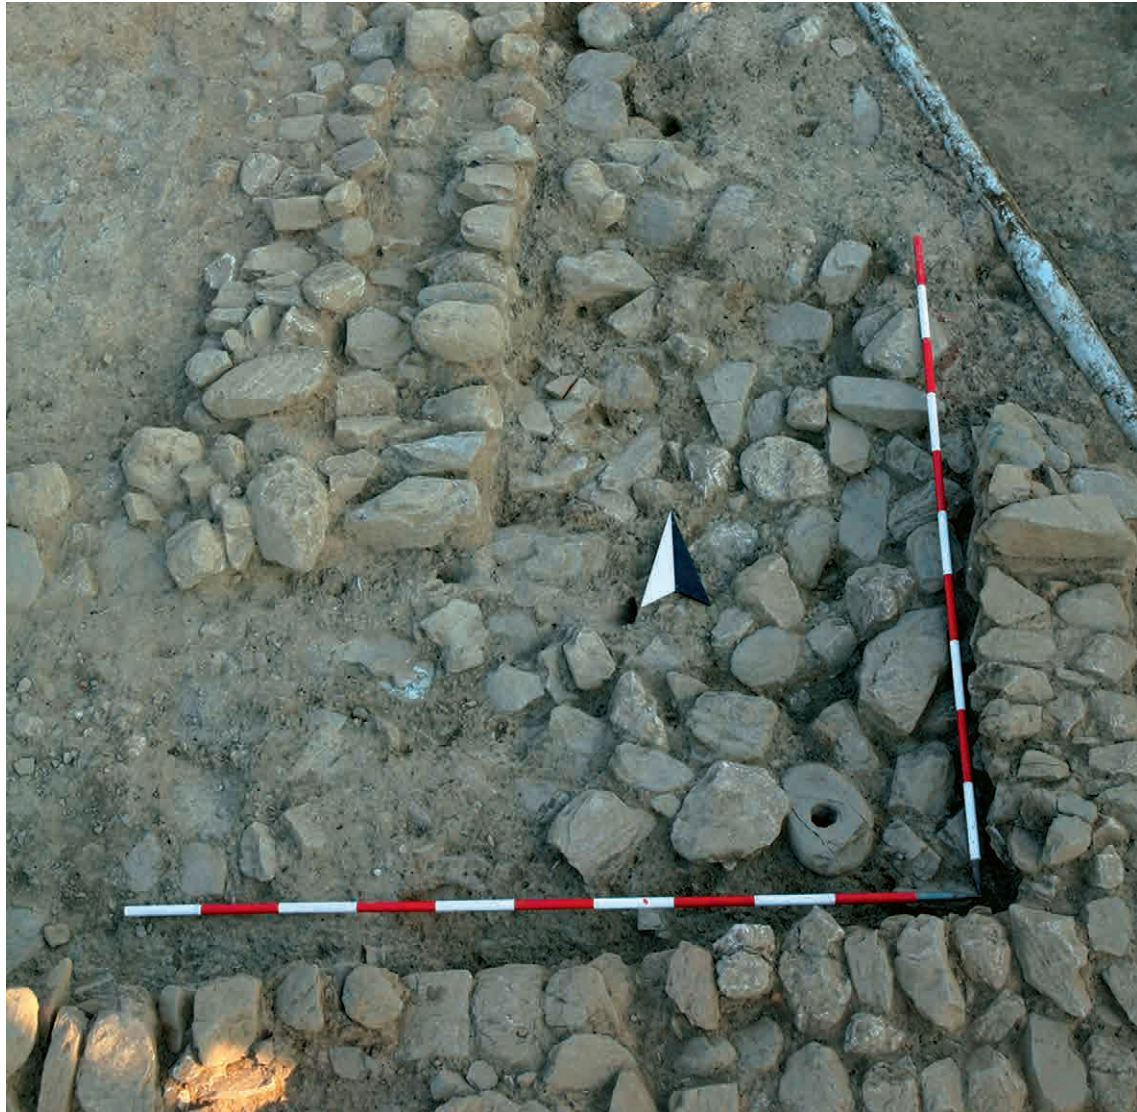
Abb. 65 Steinpackung SE 5092 im östlichen Teil der Freifläche F3 mit einem Türangelstein im Versturzmateral sowie Eingangssituation zu Raum 50 im Osten (Foto: St. Grasböck/ERC Prehistoric Anatolia)

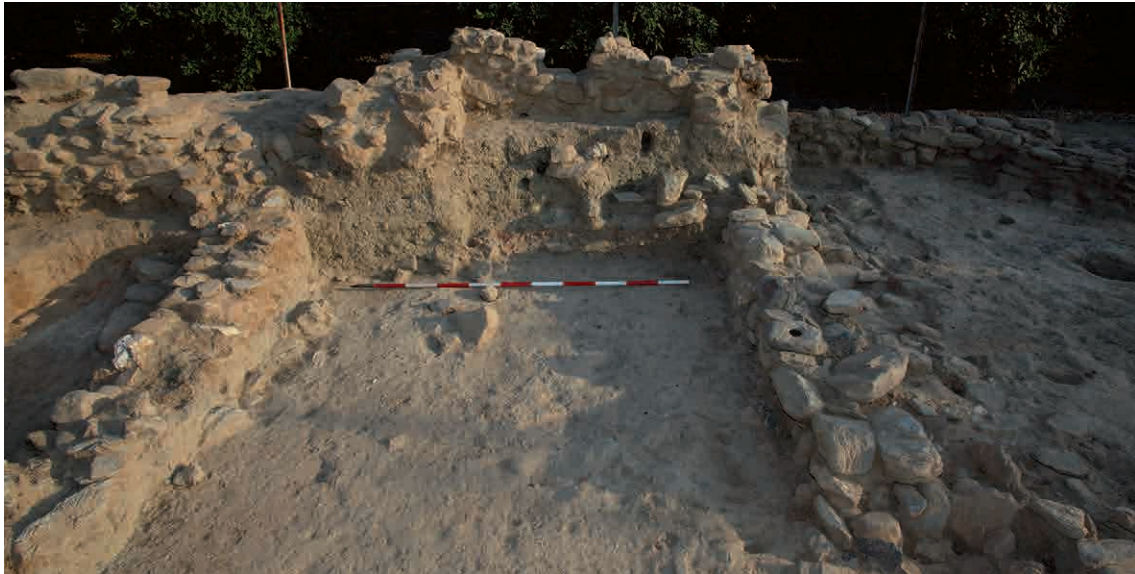
Abb. 66 Phasentrennende Planierschicht. Abgebildet ist der Bereich von Raum 15 mit darüber errichteten Strukturen der Räume 2 und 3, Blickrichtung nach Süden (Foto: N. Gail/ÖAW-ÖAI)

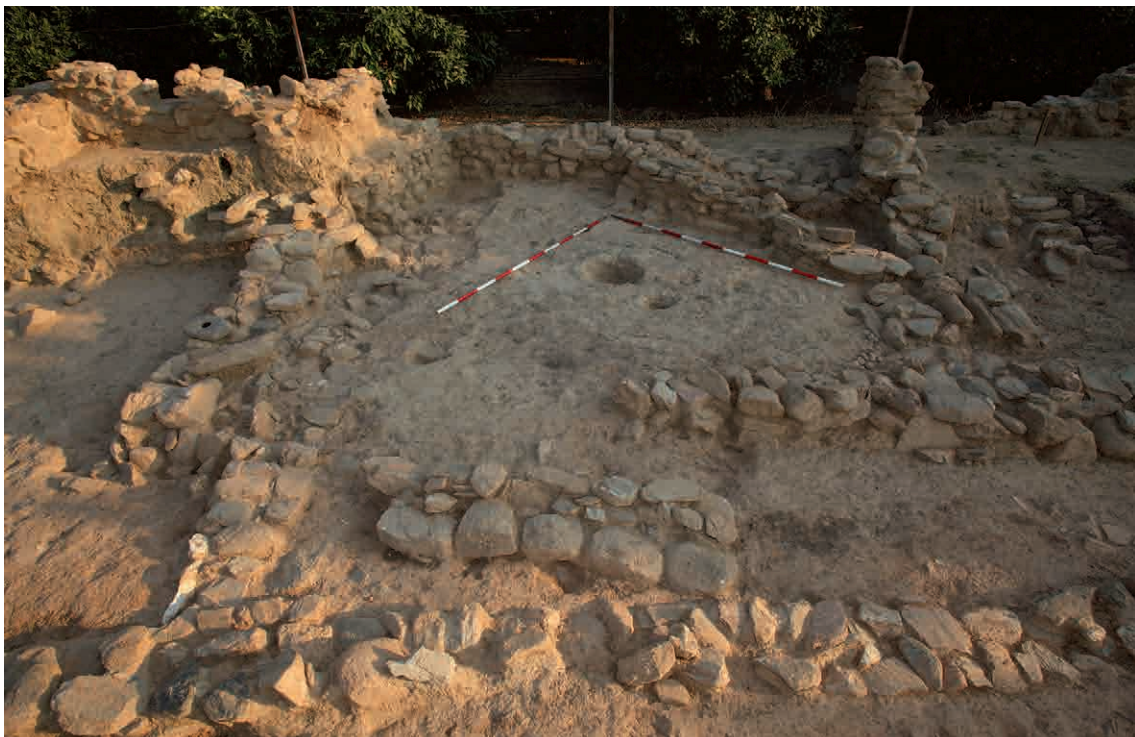
Abb. 67 Raum 11 und seine Nachbarräume. Links im Osten sind die Planierschicht und die darauf errichteten Mauern der Räume 2 und 3 (ÇuHö III) gut zu erkennen. Rechts im Westen ist eine doppelt so hoch erhaltene, beide Siedlungsphasen übergreifende Mauer (SE 1062 und 366) auszumachen, Blickrichtung nach Süden (Foto: N. Gail/ÖAW-ÖAI)

⁸⁸³ Vgl. Kap. V.5., Abb. 67.

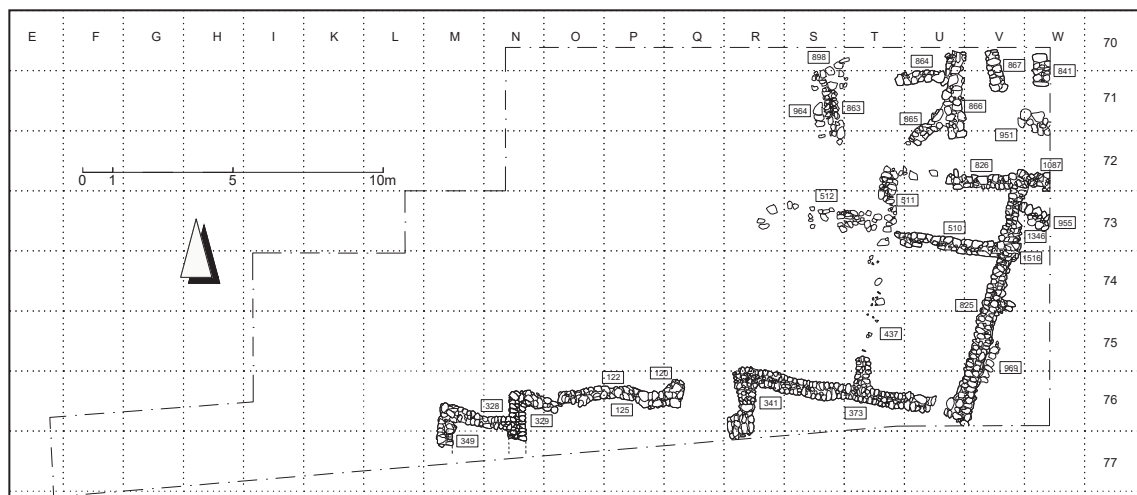
Abb. 68 Übersichtplan zu den im Grabungsprozess vergebenen SE-Nummern der ausgegrabenen Mauern der Siedlungsphase ÇuHö III in den Schnitten S1–4 (Plan: St. Grasböck, M. Börner, A. Buhlke/ERC Prehistoric Anatolia)

Insgesamt wurden in der Phase ÇuHö III 14 Raumeinheiten⁶⁸⁹ erfasst, die zu einer Baubeschreibung herangezogen werden können.⁶⁹⁰ Sie verteilen sich allesamt auf den südlichen bzw. den östlichen Bereich der Schnitte S1–4. Zu ihnen zählen die Räume 1–6, 13–14, 20–23, 32–33 und die Freifläche F2 (Abb. 68; vgl. Taf. 2).

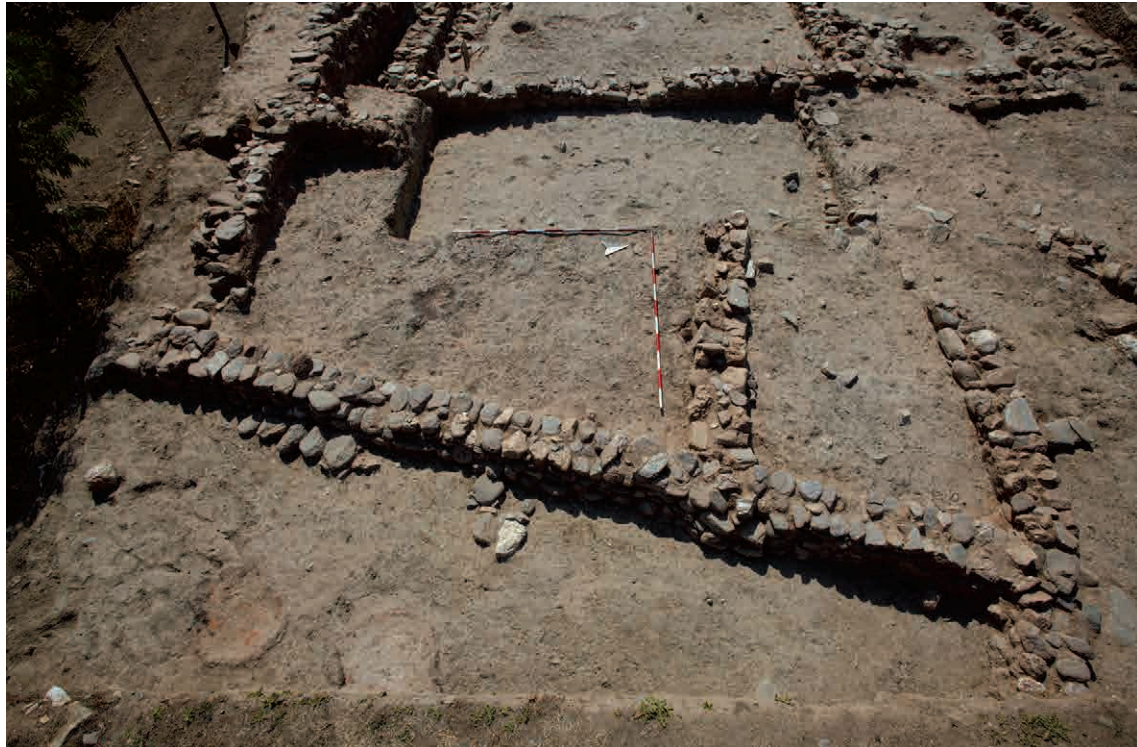
Abb. 69 Gebäude G1. Klar ersichtlich ist der Mauerstumpf (SE 1516) einer ehemals vermutlich in Verlängerung der Mauer SE 510 verlaufenden Nordwest-Südostmauer (Foto: N. Gail/ÖAW-ÖAI)

Für Raum 20 bleibt unklar, ob sich die Erweiterung nach Norden hin durch den Anbau eines weiteren Raumes oder mittels einer Vergrößerung des bestehenden Raumes vollzog. Ein Mauerstumpf⁷⁵² exakt an der Stelle der Fuge von Mauer SE 825 zu Mauer SE 1346 zeigt, dass sich hier früher eine Nordwest-Südost verlaufende Mauer befand (Abb. 69; vgl. Taf. 72).

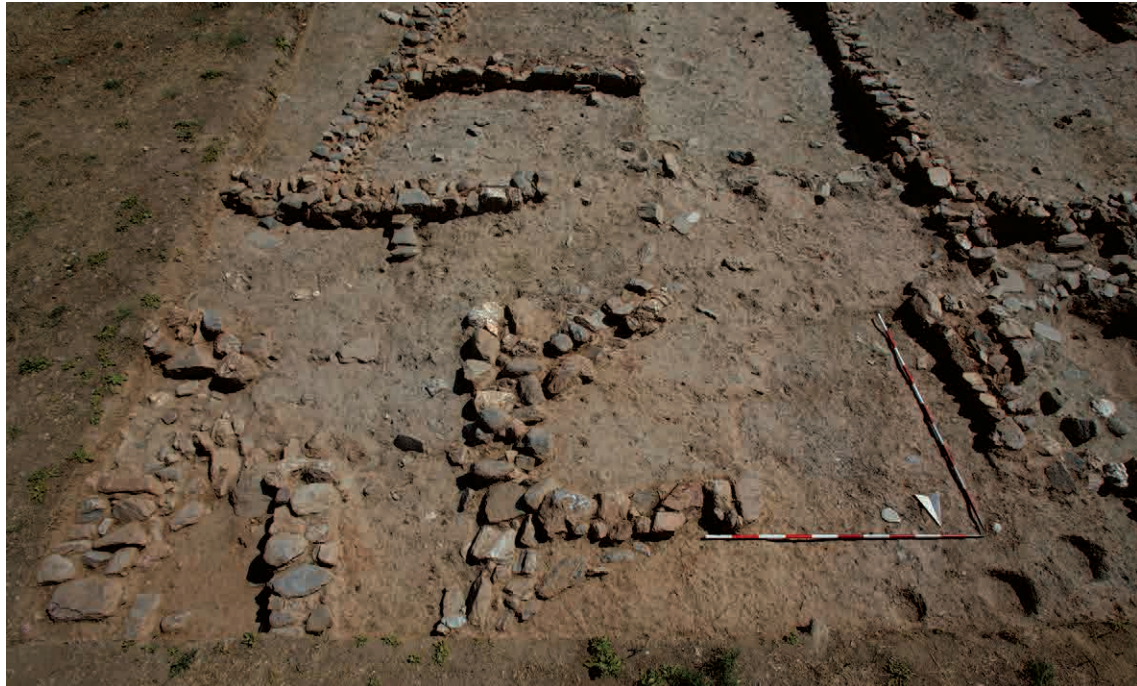
Abb. 70 Gebäude G2 im Nordosten der Schnitte S1–4 (Foto: N. Gail/ÖAW-ÖAI)

Worin der Grund für die Umbaumaßnahme zu suchen ist, ist nicht ganz klar. Die prospektierten Strukturen⁷⁶³ beider Gebäude im Osten halten einen Abstand von etwa 1,1 m ein. Ebenso weisen die beiden Mauern späterer Bauphasen⁷⁶⁴ einen Abstand von ungefähr 1,2 m auf.⁷⁶⁵ Da dieser ergrabene Bereich (Freifläche F2) als Weg angesprochen wird und auch der Weg der Freifläche F3 in Schnitt M1 zwischen den Räumen 44 und 49 einen Abstand von 1,1–1,2 m aufweist, scheint der Wunsch diese Wegbreite beibehalten zu können, als möglicher Grund für diese Baumaßnahmen denkbar (Abb. 70).

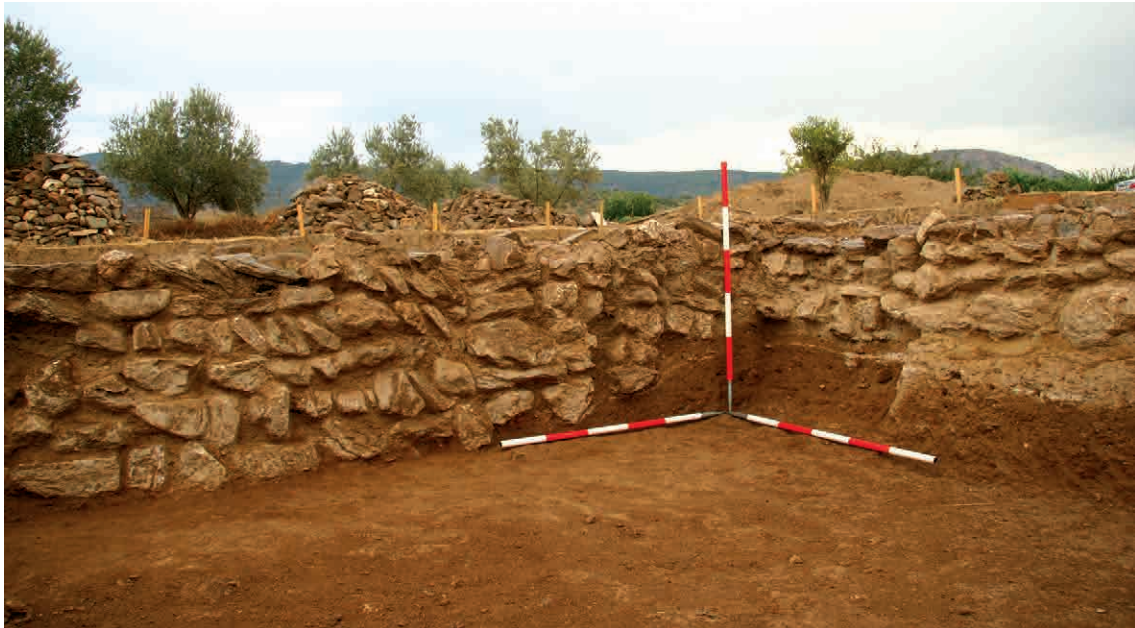
Abb. 72 Nachträglich verschlossene Eingangssituation zu Raum 54 in Raum 41. Ebenso gut sichtbar ist der nach Norden hin ansteigende Schichtverlauf (Foto: Ch. Schwall/ERC Prehistoric Anatolia)

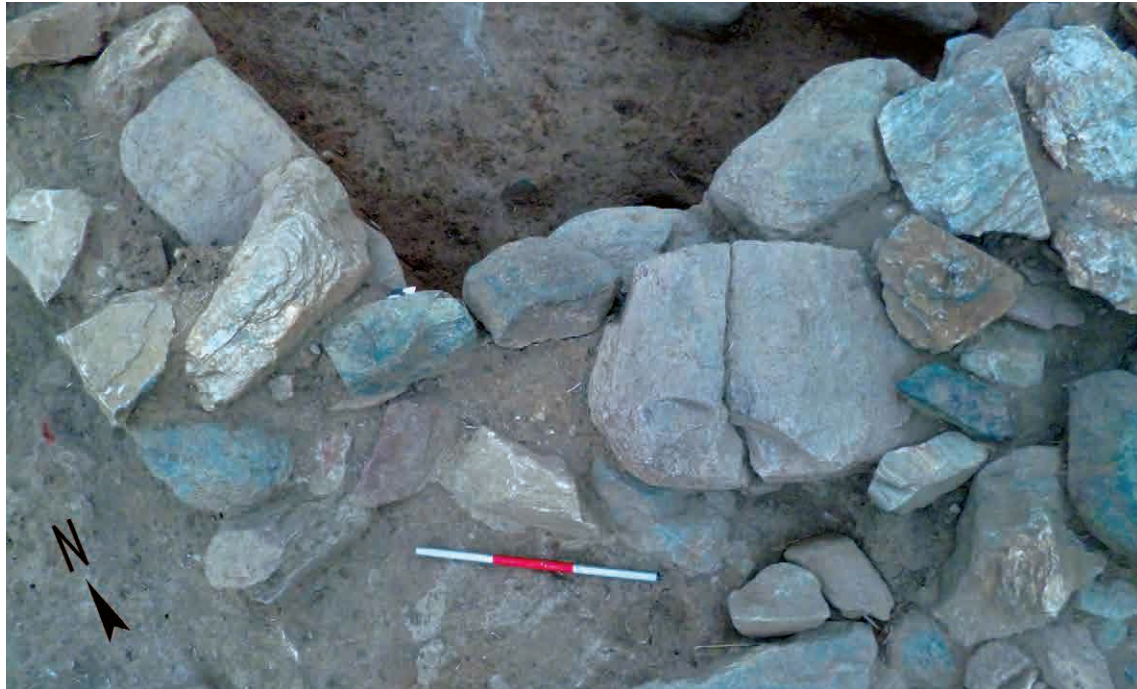
Abb. 73 Detailfoto der westlichen Eingangssituation in Raum 48 zur Freifläche F4 hin
(Foto: T. Bratschi/ Bauforschung Bratschi)

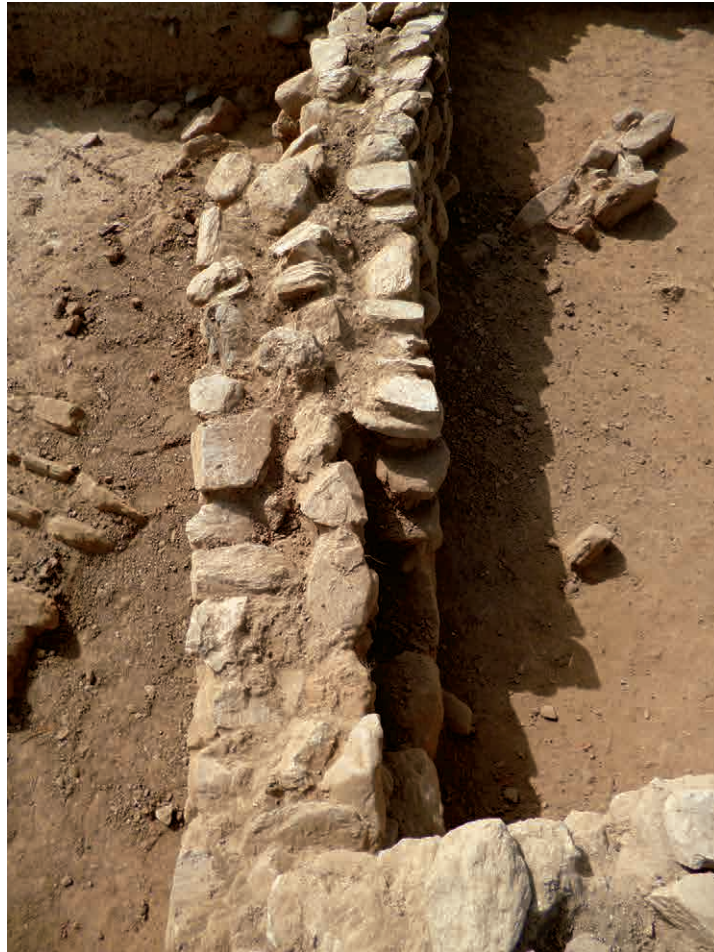
Abb. 75 Verstärkung der Mauer SE 5079 durch die Mauer SE 5517 innerhalb von Raum 38
(Foto: T. Bratschi/Bauforschung Bratschi)

Mauer SE 5079, die östliche Begrenzung des Raumes, scheint kurz nach Erbauung ein statisches Problem⁸⁹⁵ gehabt zu haben und nach Osten hin weggekippt zu sein. Ab der fünften Steinlage wurde an der östlichen Schalung im Süden ein Stück Mauer in Fischgrätpbauweise aufgefunden. Es scheint sich dabei um Ausbesserungsmaßnahmen zu handeln und könnte auch als Versuch gewertet werden, die Mauer zu stabilisieren (Abb. 75).

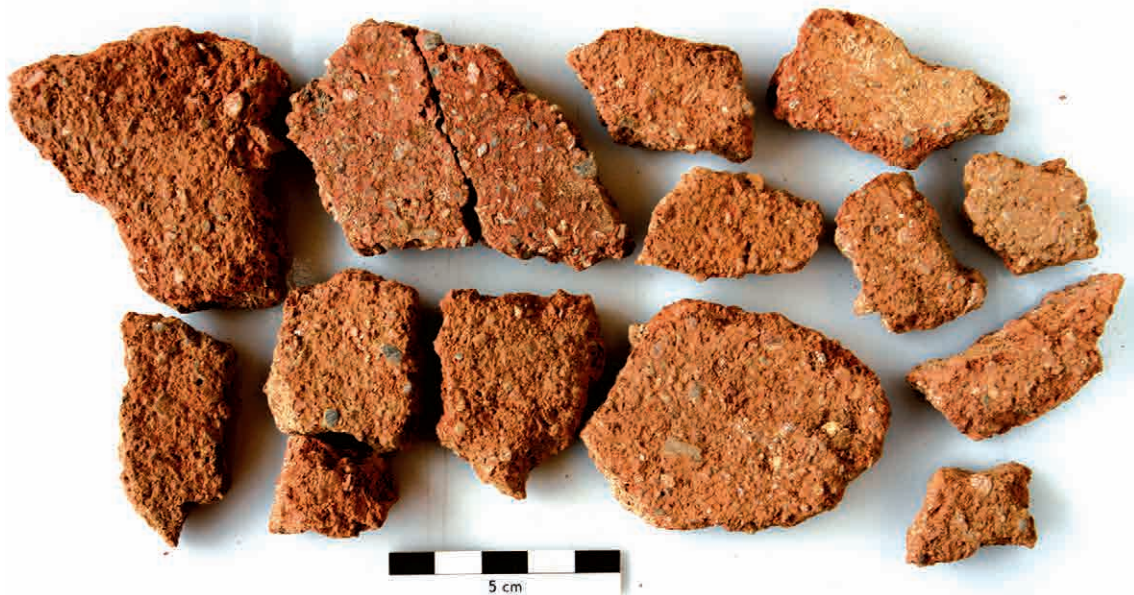
Abb. 76 Überblick über die im Fundspektrum erhaltenen Wandlehmbruchstücke
(Foto: St. Grasböck/ERC Prehistoric Anatolia)

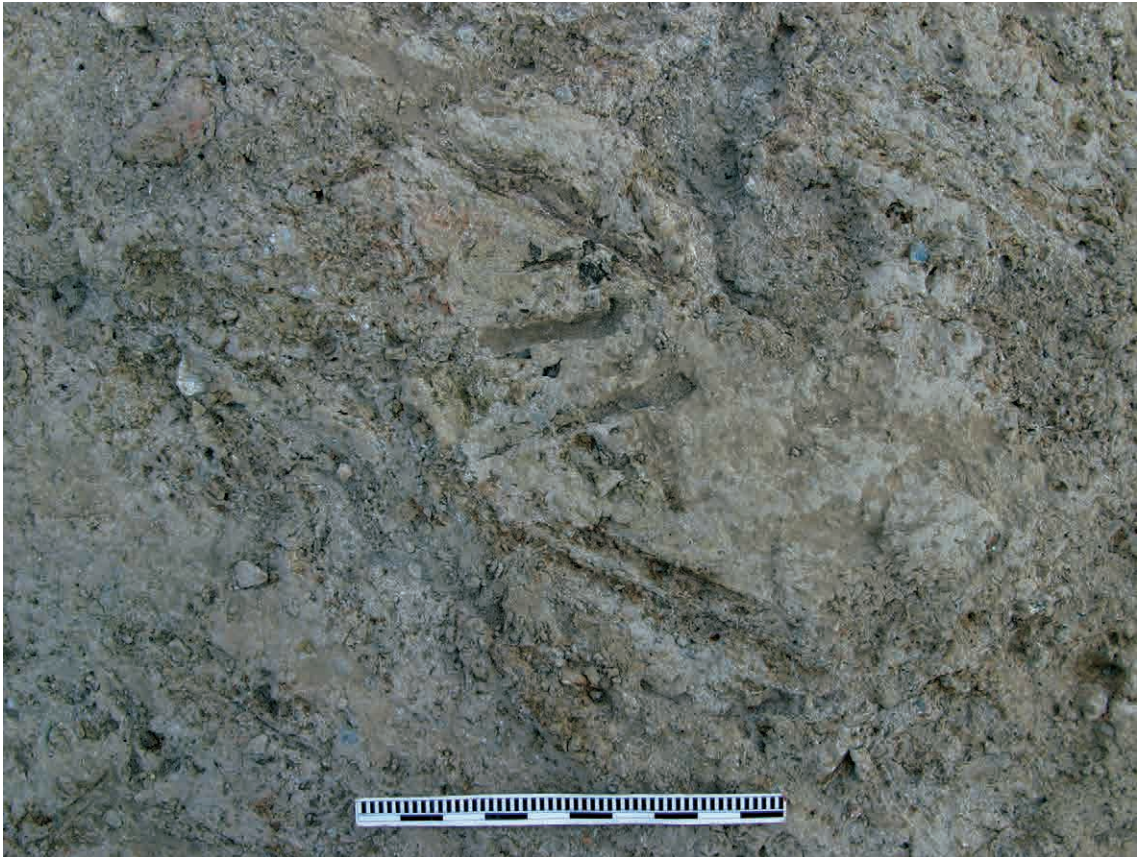
Abb. 77 Organische Abdrücke im Lehmstampfboden 634=635 in Raum 18, Nutzungshorizont b
(Foto: Ch. Schwall/ERC Prehistoric Anatolia)

Einen besonderen Befund stellen Negative von in den Lehm eingedrückten organischen Resten⁹⁴³ in Raum 18 dar (Abb. 77).

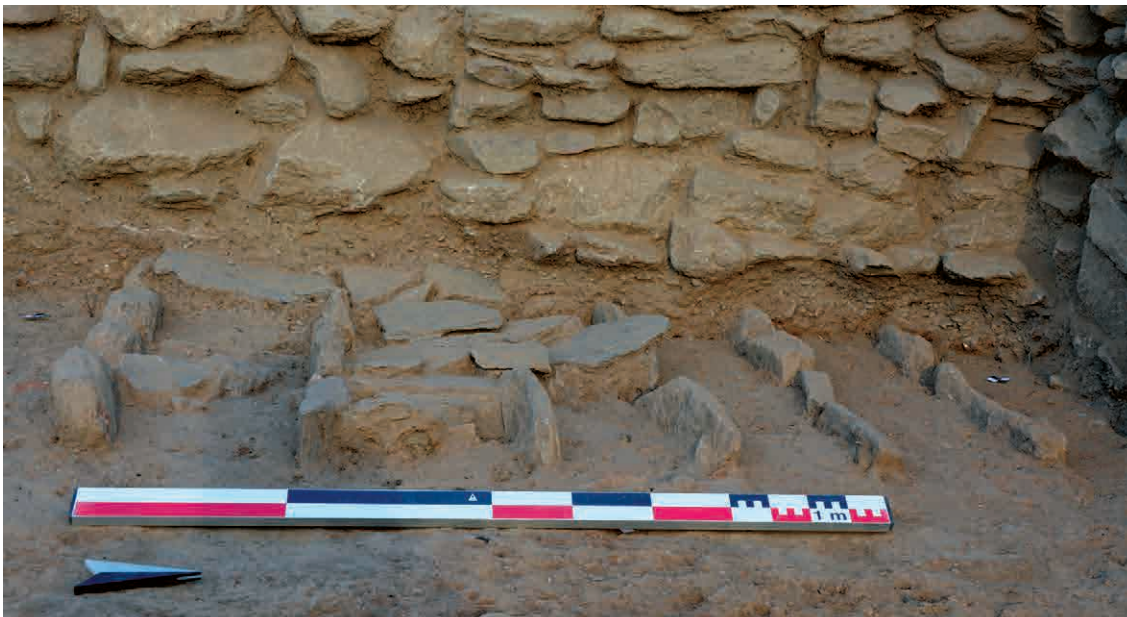
Abb. 80 Überblicksfoto des Gründungshorizontes in Schnitt M1 zwischen Strukturen der Phasen ÇuHö Va und IV (Foto: Ch. Schwall/ERC Prehistoric Anatolia)

Interessant ist, dass danach Teile dieser Planierschichten wieder abgetragen wurden und darauf eine weitere Schicht aus einem Lehm-Kiesel-Gemenge aufgetragen wurde, welche als abschließender „Gründungshorizont“ angesprochen werden kann (Abb. 80).

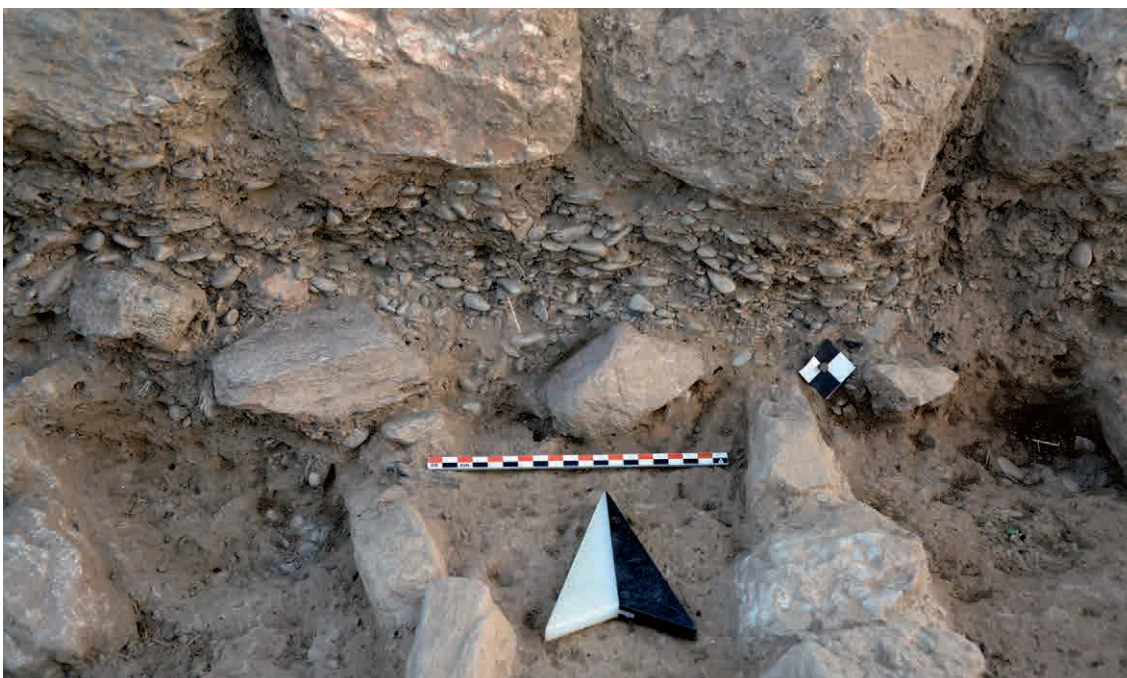
Abb. 81 Dicke und Zusammensetzung des Gründungshorizontes (Schwall 2018, 160, Abb. 59)

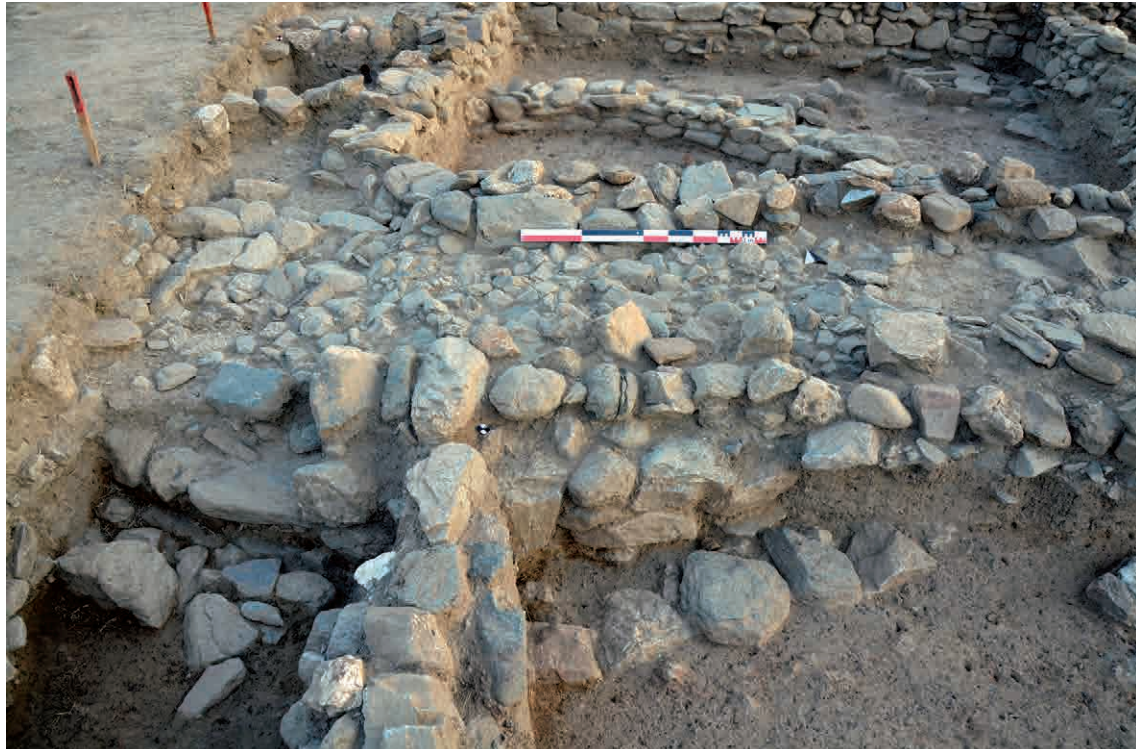
Abb. 82 Überbaute ältere Strukturen der Phase ÇuHö V im Westen von Schnitt M1 (Schwall 2018, 150, Abb. 46)

Auch die Mauern der Räume 39 und 40 überbauen eine ältere massive Radialmauer⁹⁶⁰ der vorhergehenden Siedlungsphase ÇuHö Va (vgl. Abb. 79). Schließlich findet sich jenes auch aus den Südschnitten S1–4 bekannte Schema wieder, bei dem Mauern der Vorgängerbauphase in genau gleicher Ausrichtung partiell überbaut werden. Einziger Unterschied ist allerdings, dass hier die Mauern nicht großteils wieder abgetragen wurden. Referenzen zu einem derartigen Befund finden sich in den Räumen 43 und 57 (vgl. Abb. 79).

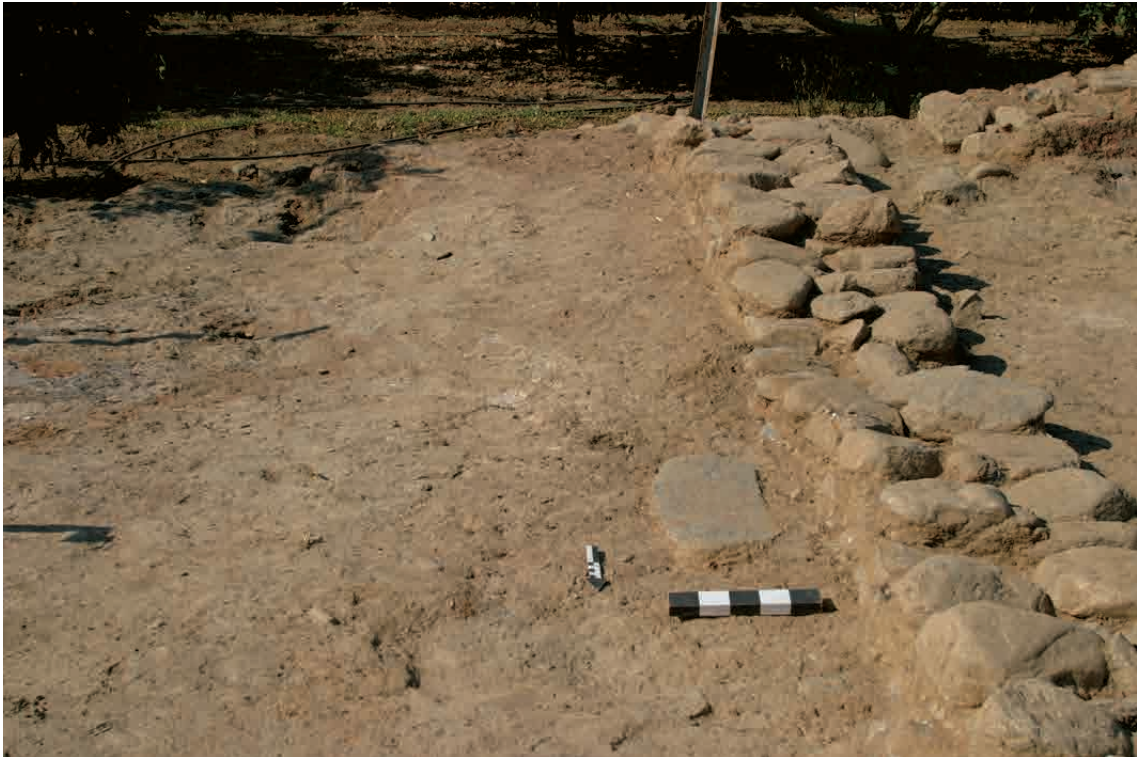
Abb. 84 Lehmstampfbodentyp A2 (Foto: D. Würtenberger/ERC Prehistoric Anatolia)

Lehmstampfboden A2 = Fest gestampfter Lehm Boden mit vielen Einschlüssen (Abb. 84).

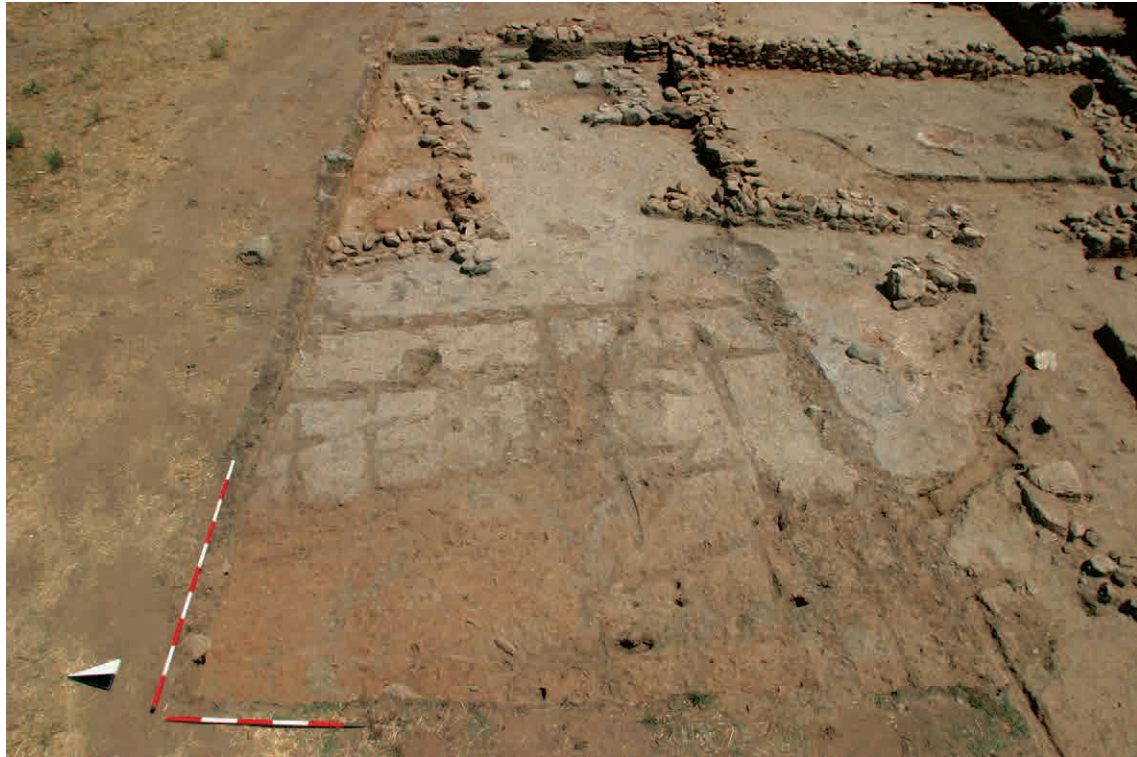
Abb. 85 Bodentyp B (Foto: M. Braun/ERC Prehistoric Anatolia)

Bodentyp B bezeichnet Lehmschichten mit einem „Belag“ von kleineren Steinchen, Stücken gebrannten Lehms und Keramikbruch, die immer wieder in Bereichen auftreten, die als „freie Fläche“ oder Wege angesprochen werden. Hierbei kann es sich sowohl um intentionelle Schüttungen für stark beanspruchte Bereiche als auch um Entsorgungstätigkeiten handeln. Derartige Befunde finden sich sowohl in den Südschnitten S1–4, und zwar in beiden Siedlungsphasen, als auch in Schnitt M1.⁹⁶⁷ Es ist zu vermuten, dass dies das grundlegende Schema der frühbronzezeitlichen Wegekonstruktion am Çukuriçi Höyük ist. Es darf angenommen werden, dass der Großteil aller Wege auf diese Weise errichtet wurden (Abb. 85).

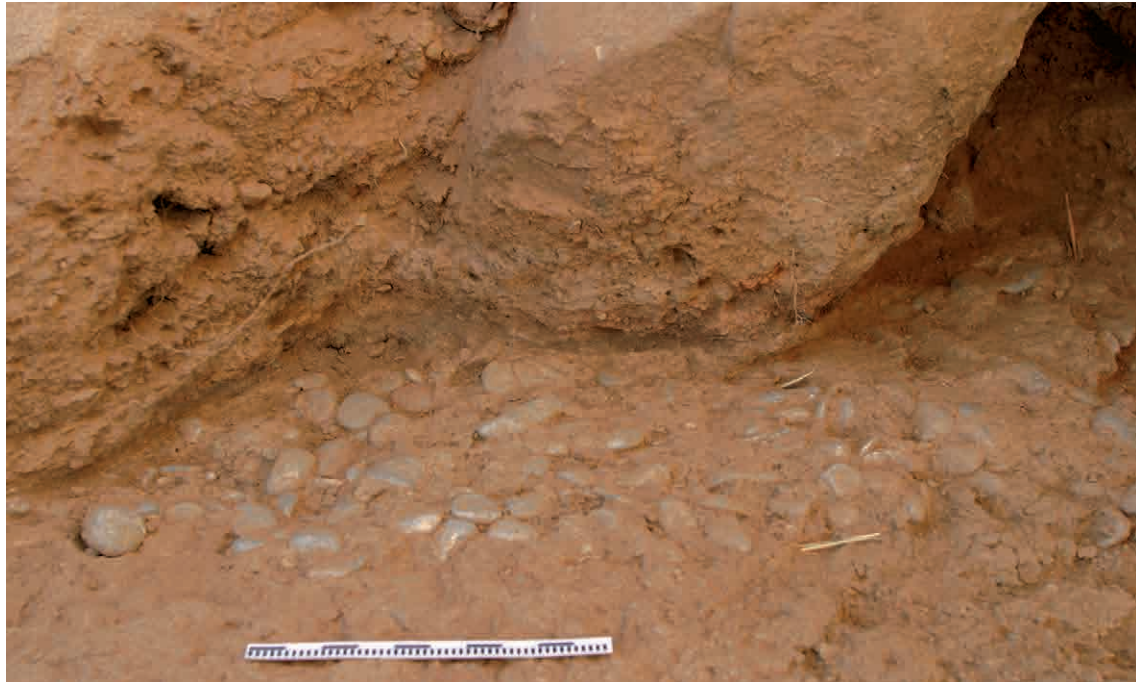
Abb. 86 Bodentyp C (Foto: M. Braun/ERC Prehistoric Anatolia)

Bodentyp C beschreibt Fußböden oder Arbeitsflächen mit Pflasterung aus kleinen Kieselsteinen in verschiedenen Größen. Für die Südschnitte S1–4 kann festgehalten werden, dass in Räumen immer wieder Lagen von dicht nebeneinander gesetzten Kieselsteinen in der Nähe der Öfen auftreten. Diese werden als Indikatoren für Werkareale gedeutet.⁹⁷⁶ Sämtliche Kieselböden wurden nur auf einer sehr geringen Fläche angetroffen und es fand sich jeweils nur ein Kieselboden je Raum und Nutzungshorizont. Somit kann davon ausgegangen werden, dass weder der gesamte Lehmstampfboden im Raum mit Kieselsteinen ausgekleidet war, noch dass es mehrere dieser Kieselböden verteilt im Raum gab. Bis auf einen Befund⁹⁷⁷ wurden sie unmittelbar neben Öfen entdeckt und unterstreichen somit einen direkten funktionalen Zusammenhang (Abb. 86).

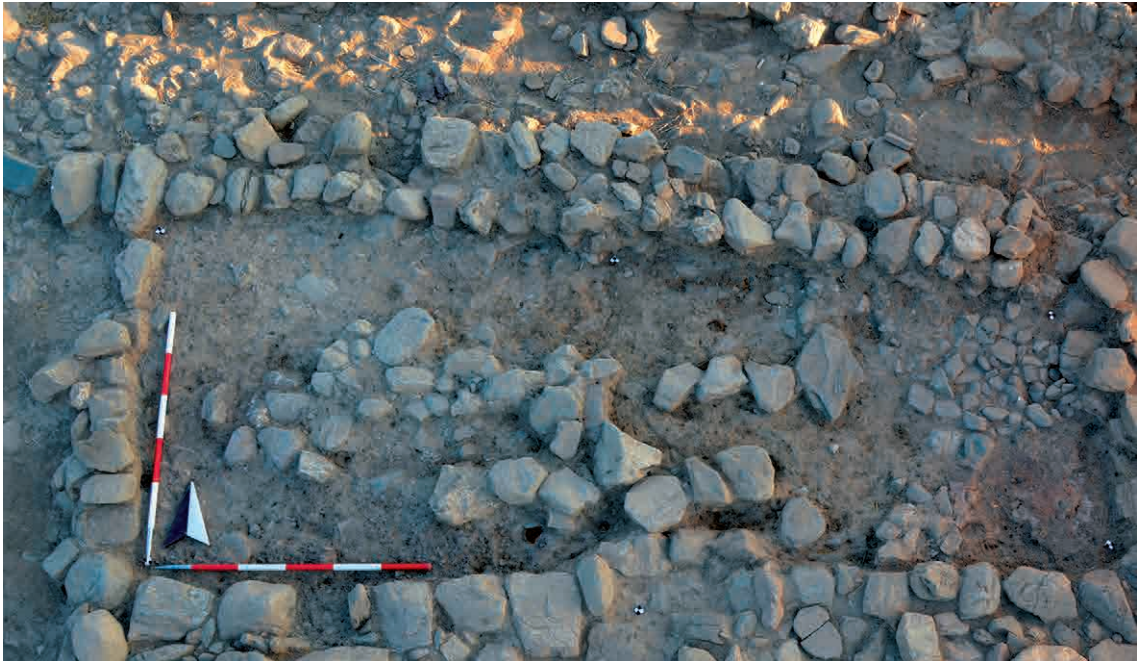
Abb. 87 Bodentyp C (Foto: Ch. Schwall/ERC Prehistoric Anatolia)

Eine ähnliche Struktur konnte auch innerhalb von Raum 36 festgestellt werden (Abb. 87).
