ÇUKURİÇİ HÖYÜK 5

STRATIGRAPHIE UND ARCHITEKTUR
DER FRÜHEN BRONZEZEIT

STEFAN GRASBÖCK
TINA BRATSCHI
BARBARA HOREJS
CHRISTOPH SCHWALL

Austrian Archaeological Institute
Department of Prehistory & West Asian/Northeast African Archaeology

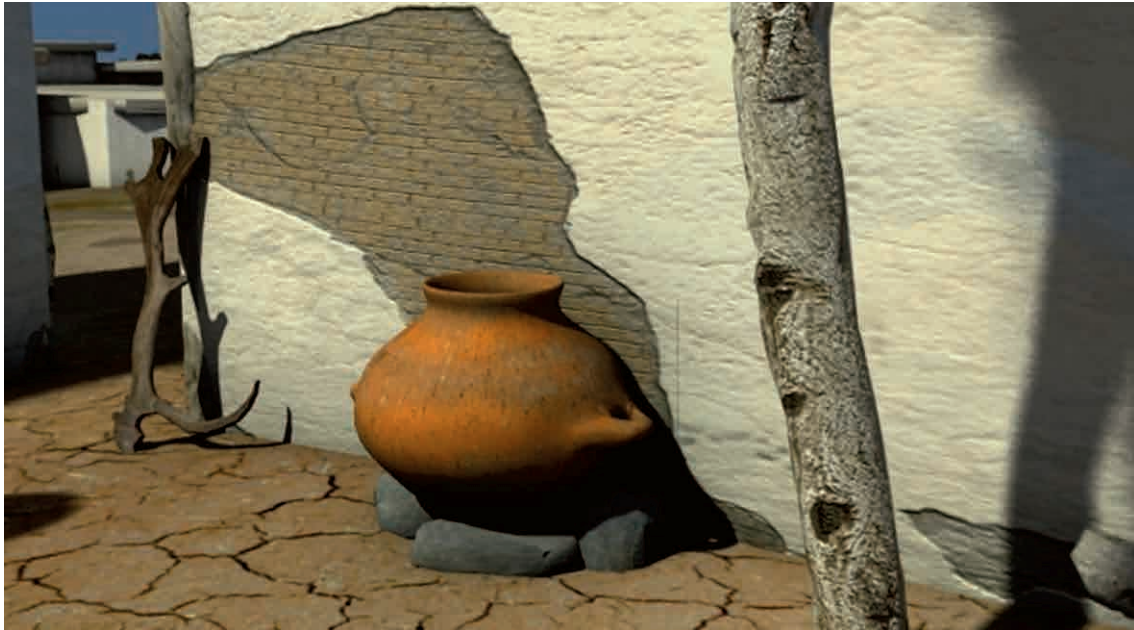
Abb. 88 Mögliche Rekonstruktion der Herdstelle in Raum 18 (Graphik: M. Klein/7reasons)

So wie in Raum 4 konnten auch innerhalb des Raumes 18 Reste einer möglichen Herdstelle⁹⁹⁴ erfasst werden (Abb. 88).

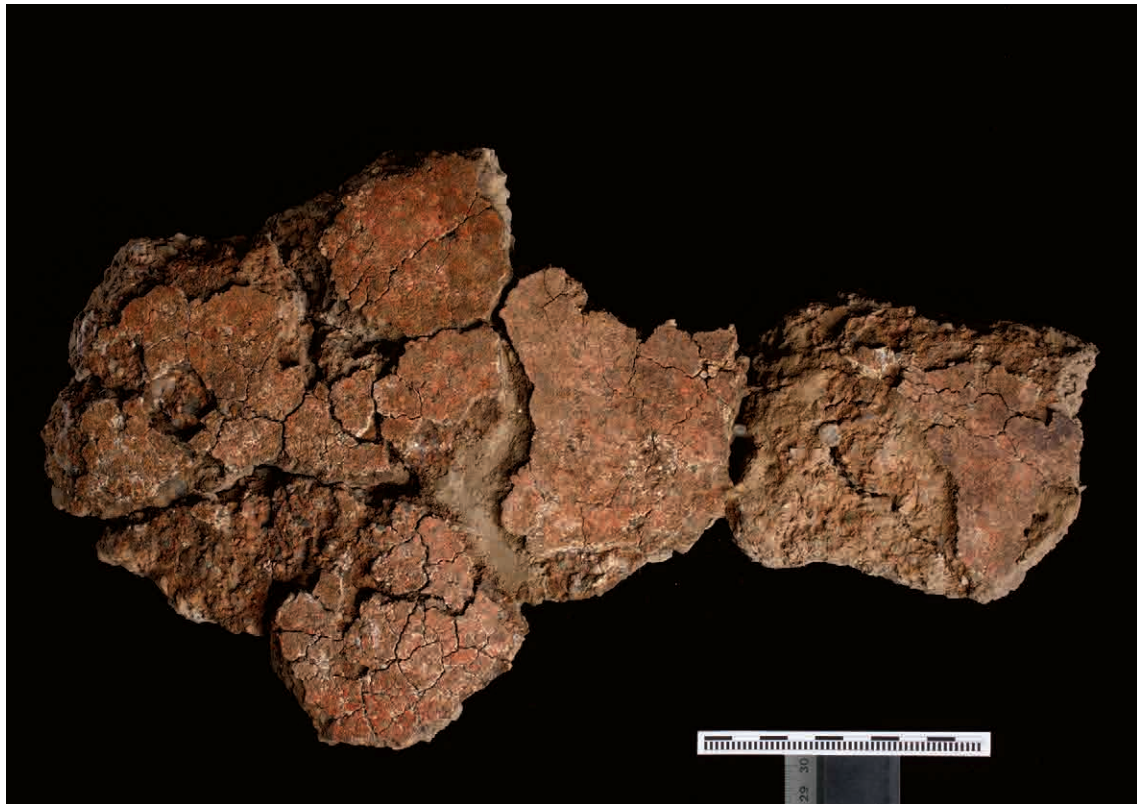
Abb. 89 Verputzreste aus Raum 18, Nutzungshorizont b (Foto: N. Gail/ÖAW-ÖAI)

Ein besonderes Podest wurde vor der Südwand von Raum 18 errichtet. Es war aus einfachen klein- und mittelformatigen Bruch- und Feldsteinen errichtet, besaß eine unregelmäßige rechteckige Form und eine Länge von ca. 2,7 m. Die Breite der Konstruktion schwankt zwischen 0,7 m im Osten und knapp 1 m im Westen. Sein Errichtungszeitpunkt kann vermutlich mit dem Bau des Raums in Verbindung gebracht werden. Da Raum 18 nicht vollständig ergraben wurde, lässt sich seine ursprüngliche Funktion nicht mehr rekonstruieren. In einer jüngeren Nutzungsphase⁹⁹⁵ kann das Podest mit Öfen innerhalb dieses Raumes in Verbindung gebracht werden. In seiner jüngsten Nutzungsphase⁹⁹⁶ vor der Verschüttung⁹⁹⁷ der Struktur war es verputzt und rot bemalt.⁹⁹⁸ Obwohl keine rote Bemalung auf dem älteren Nutzungshorizont c des Raumes gefunden wurde, finden sich dennoch Indizien, dass das Podest während dieser Phase zumindest mit Lehm verstrichen war. An der nordöstlichen Ecke des Podests fanden sich nämlich Reste von Lehm (vgl. Taf. 28).⁹⁹⁹ Die dünne langschmale Form des Lehmanstrichs sowie seine Ausrichtung entlang der Längsseite des Podestes lassen darauf schließen, dass es sich hierbei um mögliche Reste des Verputzes handeln könnte. Trifft diese Annahme zu, dann scheint der Anstrich dazu gedient zu haben, eine ebene Fläche auf dem Podest zu errichten, um es so auch als Ablagefläche nutzen zu können. Der Fund eines Miniaturgefäßes auf dem gleichen Nutzungshorizont (c) innerhalb dieses Raumes in der Nähe des Podestes¹⁰⁰⁰ spricht nicht gegen eine solche These. Generell ist dies der einzige Befund, der ein besonders sorgfältig aufgebautes Podest darstellt. Die besondere Konstruktion des Podestes auf dem Nutzungshorizont b bestand aus einem zweischichtigen Verputz aus lehmgebundenem Grobmörtel¹⁰⁰¹ und kalkgebundenem Feinmörtel¹⁰⁰² mit anschließender roter Bemalung (Abb. 89).¹⁰⁰³

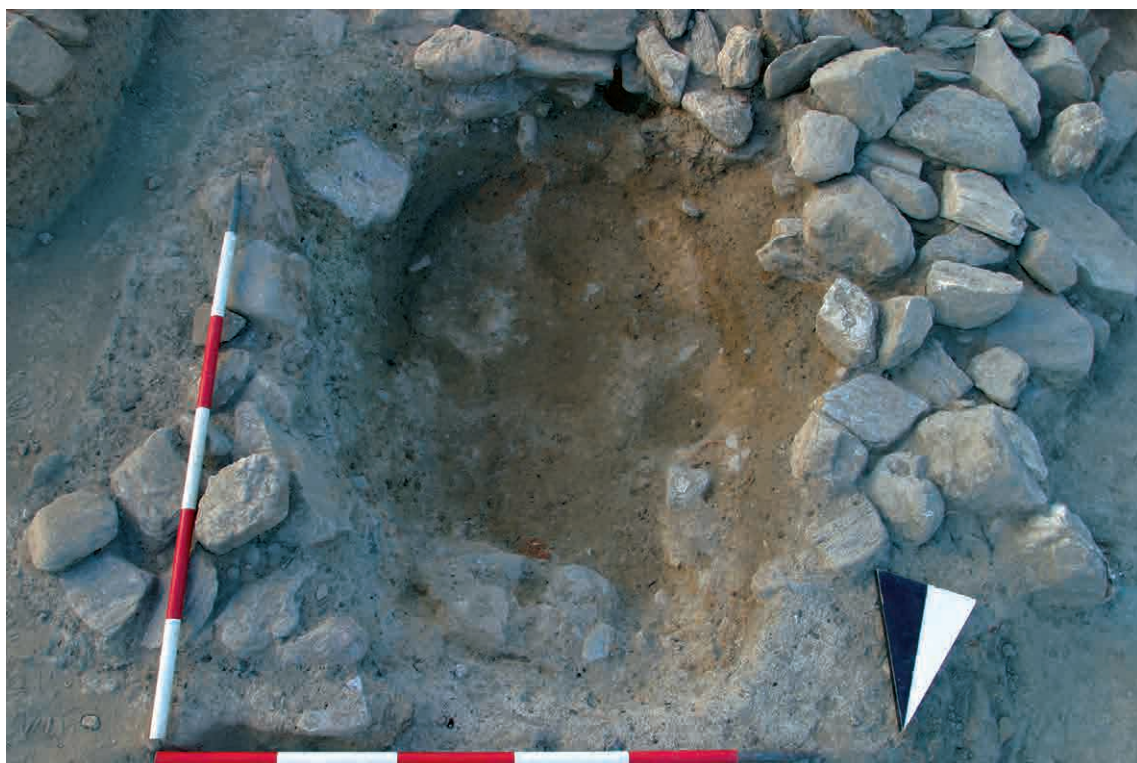
Abb. 90 Steineinfassung SE 1127 von Grube M (Foto: M. Braun/ERC Prehistoric Anatolia)

Nördlich des Raumes und ebenfalls direkt an seine Nordmauer gesetzt, finden sich zwei weitere Steinsetzungen. Einen besonderen Befund im gesamten Grabungsbereich stellt die die vermutlich gemeinschaftlich genutzte Grube M¹⁰⁰⁴ umfassende Steinstruktur¹⁰⁰⁵ dar (Abb. 90).

Sie bildet eine vom Untergrund¹⁰⁰⁶ ca. 25 cm erhöhte Fläche und umfasst vor allem im Süden die Grube M.¹⁰⁰⁷ Im Norden scheint sie auf den ersten Blick gestört zu sein. Allerdings finden sich auch an der südlichen Mauer des nördlich davon befindlichen Gebäudes Steinstrukturen, welche ebenfalls zu diesem Podest zu rechnen sein könnten. Wie weit sich das Podest nach Richtung Osten erstreckte, kann allerdings nicht gesagt werden, da es in diesem Bereich von Resten der Siedlungsphase ÇuHö III überlagert wird. Interessant ist, dass zur Errichtung der Steinstruktur wahrscheinlich eine Maueröffnung, die vermutlich eine Eingangssituation nach Norden darstellt, verschlossen werden musste. Die verschlossene Mauerlücke lässt sich noch gut im Grabungsbefund erkennen (Abb. 91).

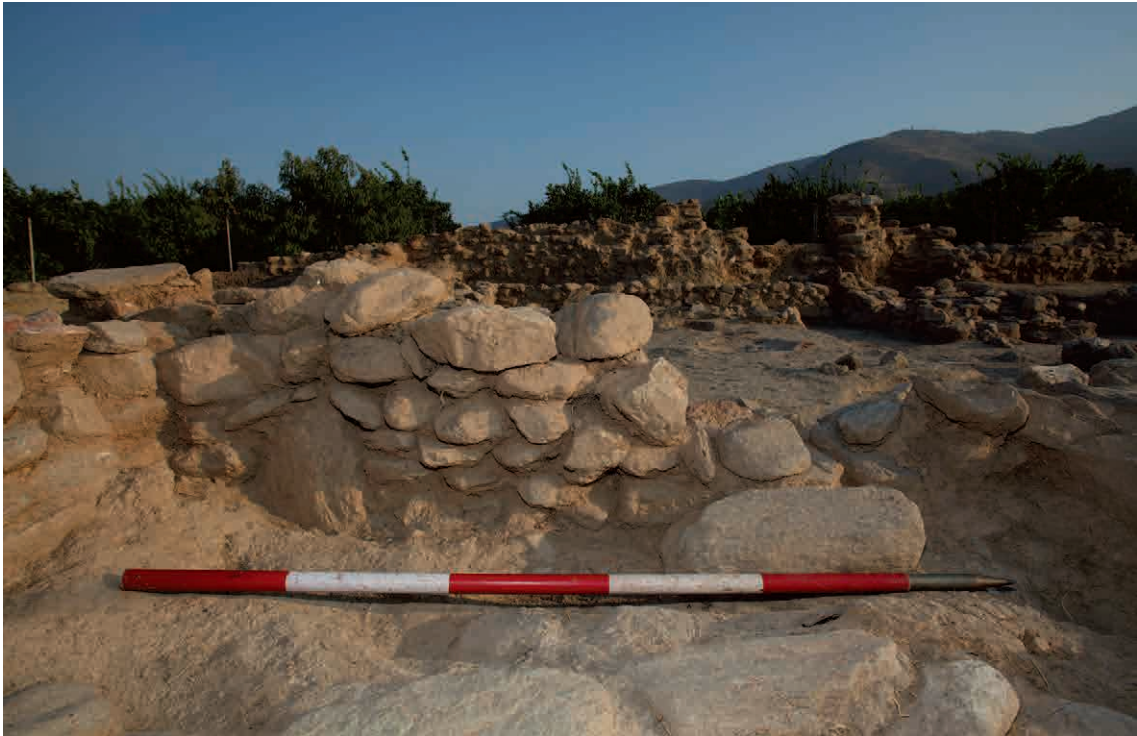
Abb. 91 Verschlussener Eingang im Norden von Raum 18, Gebäude 4 (Foto: N. Gail/ÖAW-ÖAI)

Dazugehörig findet sich ein weiter westlich davon gelegener in der Mauer verbauter Türangelstein. Womöglich musste der Eingang durch den Bau der Steinstruktur¹⁰⁰⁸ weiter nach Westen rücken.

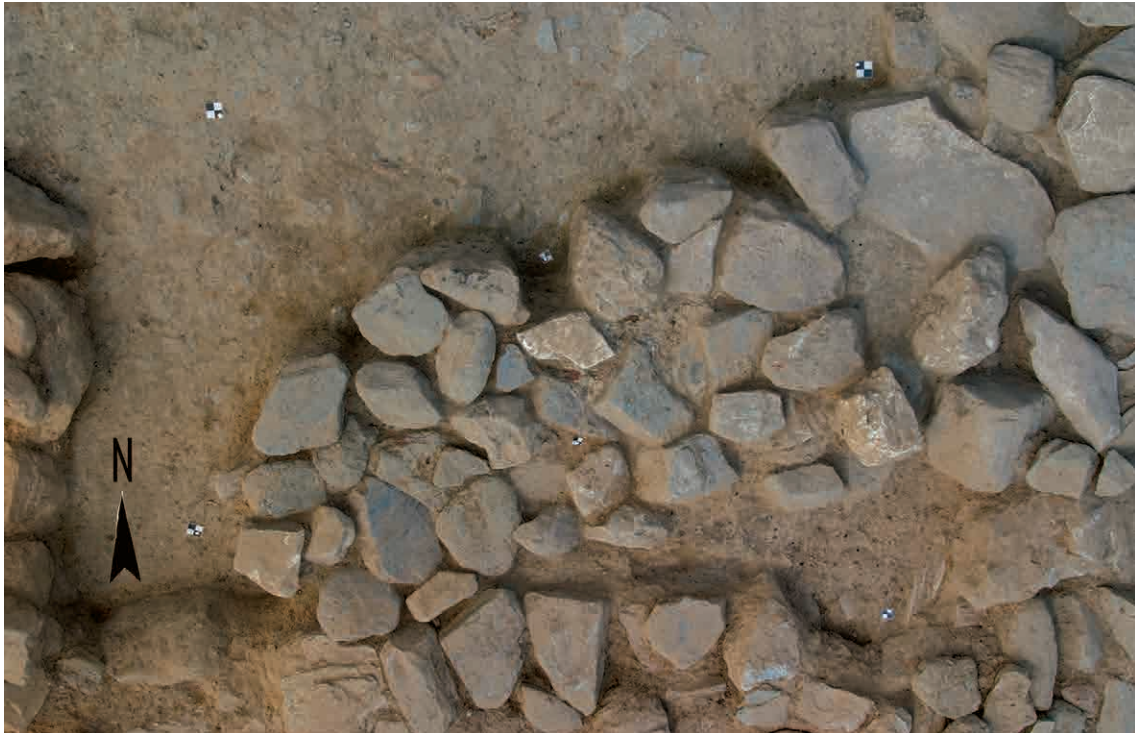
Abb. 92 Steinstruktur SE 1013 westlich von Grube M in Raum 30 (Foto: A. Buhlke/ERC Prehistoric Anatolia)

Westlich von Grube M befindet sich ein weiteres Podest¹⁰⁰⁹ aus Bruchsteinen, welches direkt an die Nordmauer gesetzt war (Abb. 92).

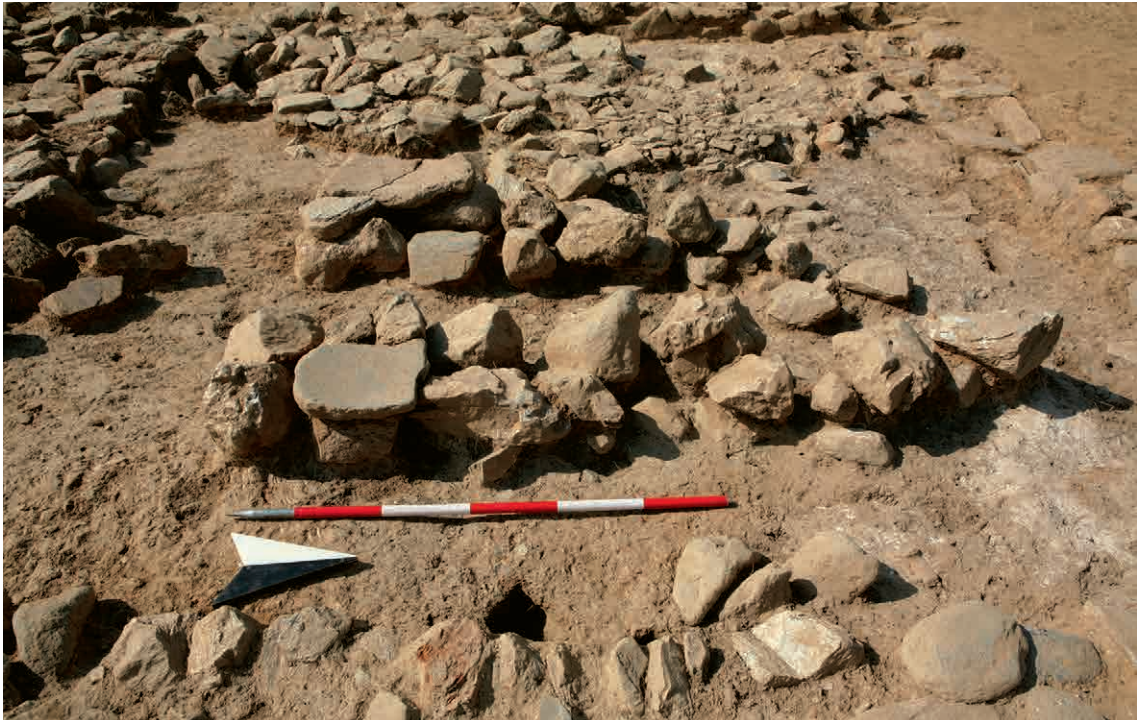
Abb. 93 Steinreihen SE 5043 und 5044 in Raum 48, Nutzungshorizont b (Foto: Ch. Schwall/ERC Prehistoric Anatolia)

In Schnitt M1 finden sich zudem mehrere Arten von Steinsetzungen und/oder Podesten in Raum 48 (Abb. 93).

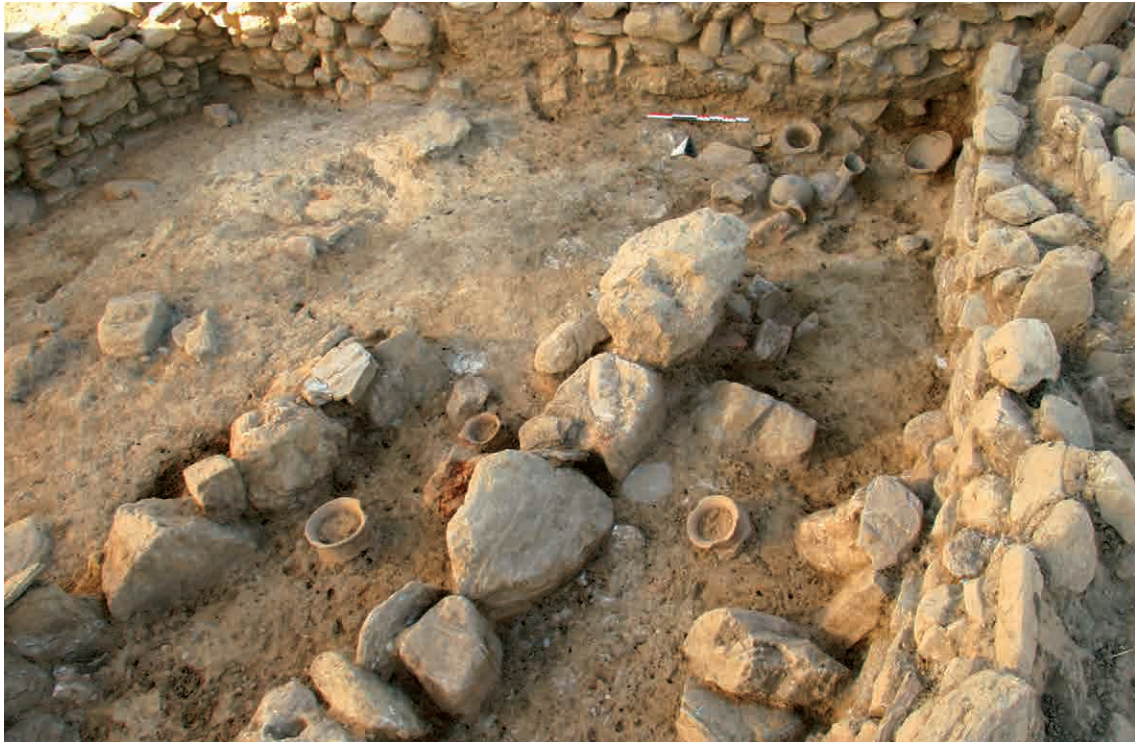
Abb. 94 Steinreihen in Raum 38, Nutzungshorizont c mit dazwischen befindlichen Keramikgefäßresten
(Foto: Ch. Schwall/ERC Prehistoric Anatolia)

Die mit Abstand interessantesten Steinsetzungen finden sich in Raum 38. Auf dem Nutzungshorizont c¹⁰²⁷ konnten drei¹⁰²⁸ Nordost-Südwest verlaufende parallele Steinreihen¹⁰²⁹ ergraben werden. Alle drei befinden sich im Südosten des Raumes und sind im Abstand von 40–50 cm zueinander angeordnet. Die Steinreihen besitzen Längen von 3,6 m,¹⁰³⁰ 3,4 m¹⁰³¹ und 3,2 m.¹⁰³² Ihre Breite kann abhängig von der Größe des verwendeten Steinmaterials und des Aufbaus bis zu 40 cm betragen. Zwischen ihnen konnten auf ihrer gesamten Länge ein Kieselboden¹⁰³³ ergraben werden, was für eine besondere Sorgfalt bei Errichtung und Pflege dieses Bereiches spricht. Indizien für einen Lehmverputz der Strukturen fehlen ebenso wie Reste einer möglichen Abdeckung. Es konnten zudem weder Reste eines Überbaues aus vergänglichen Materialien¹⁰³⁴ oder für größere Steinplatten festgestellt werden, die auf den Steinreihen ruhen hätten können. Trotzdem kann ein Überbau aus vergänglichen Materialien nicht ausgeschlossen werden, wohingegen eine Abdeckung mittels Steinplatten unwahrscheinlich erscheint. Es finden sich im Grabungsbefund keinerlei Steine, welche für eine derartige Konstruktion in Frage kämen. Steinreihen mit Abdeckungen aus Schieferplatten wie sie in Thermi I vorkommen und die als Plattformen bezeichnet werden,¹⁰³⁵ fehlen im Baubefund der Siedlungsphasen ÇuHö IV und III komplett, finden sich allerdings in den älteren Siedlungen ÇuHö VIb–Va¹⁰³⁶ in den Schnitten M1 sowie N2 und N7.

Die Frage, was sich zwischen den Steinreihen befand, kann nur sehr schwer beantwortet werden. Funde wurden lediglich im Norden der Steinreihen gemacht. Hier konnten drei Gefäßhälse sowie – weiter im Norden in Verlängerung einer Steinreihe – ein stark fragmentiertes Gefäß freigelegt werden (Abb. 94).

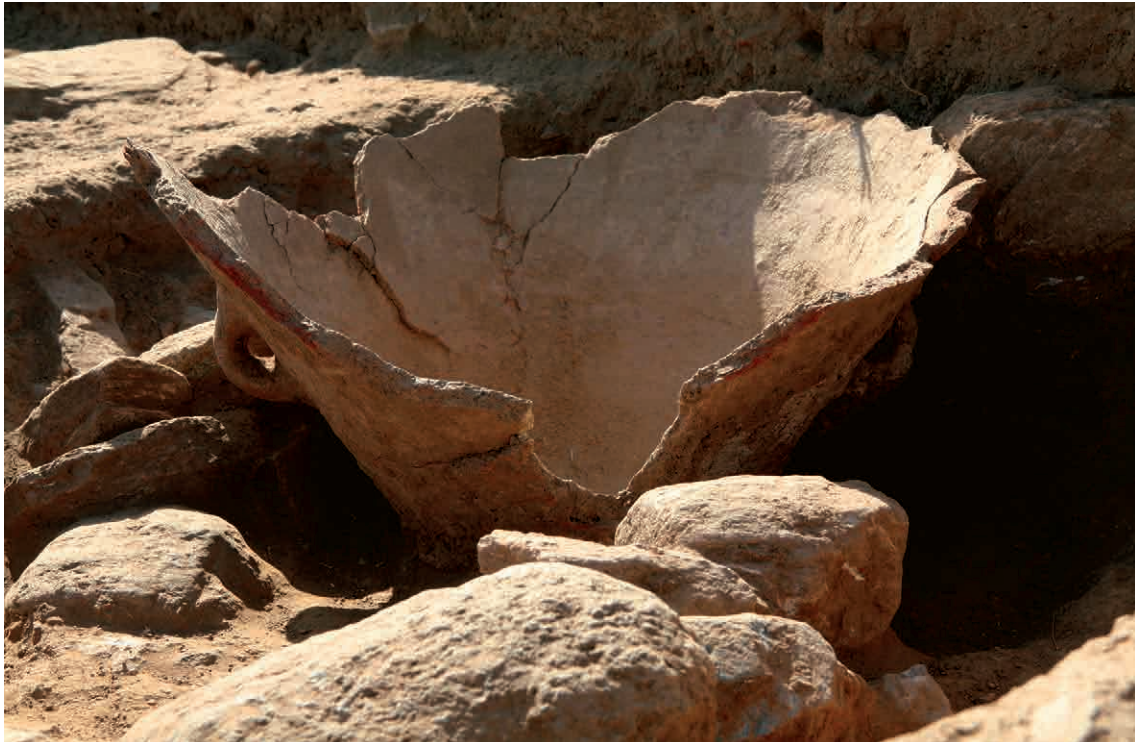
Abb. 96 In den Untergrund eingetiefter Pithos im Westen von Schnitt M1 (Foto: Ch. Schwall/ERC Prehistoric Anatolia)

In zwei Fällen konnten wohl Reste von Pithosgruben freigelegt werden. Eine Pithosgrube¹⁰⁵³ stammt wohl aus der Phase ÇuHö III. Da in Schnitt M1 der bauliche Kontext dieser Siedlungsphase fehlt, können hierzu keine Aussagen gemacht werden. Als gesichert kann lediglich gelten, dass es sich hierbei um einen in den Boden eintiefenden Pithos handelt (Abb. 96).

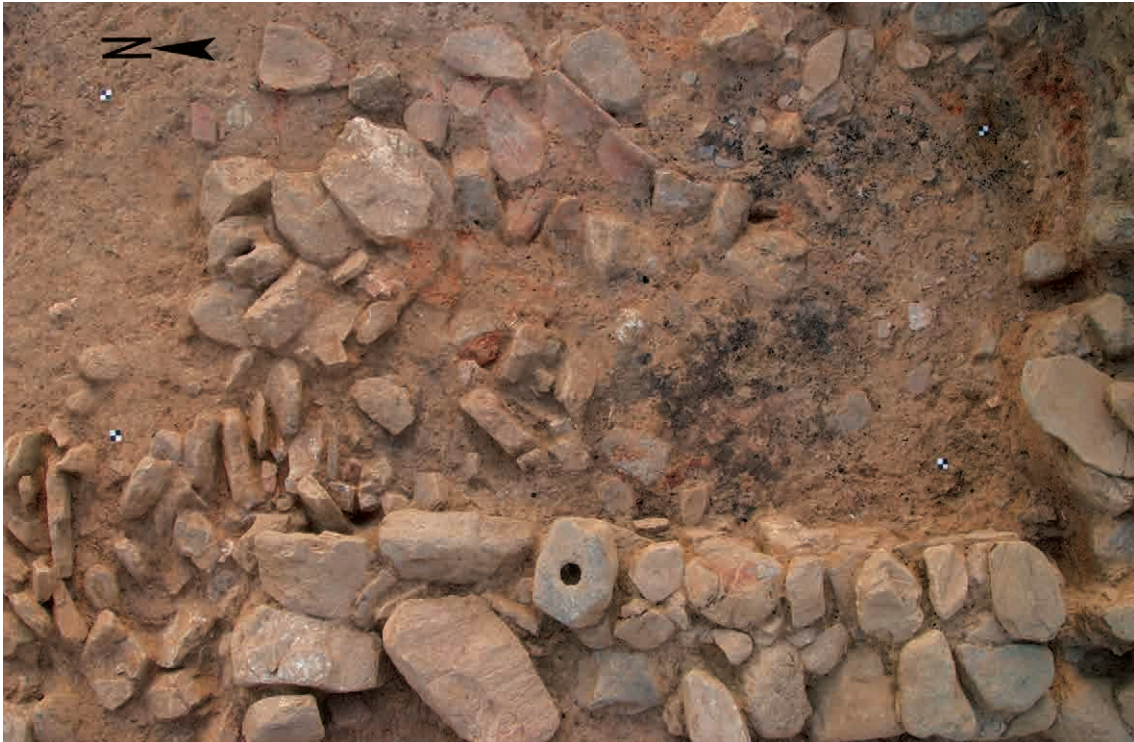
Abb. 97 Pithosfragmente im Versturz von Raum 15 (Foto: M. Börner/ERC Prehistoric Anatolia)

Die mögliche Pithosgrube in den Südschnitten S1–4 befindet sich in einem als Weg interpretierten Bereich¹⁰⁵⁵ (Abb. 97).

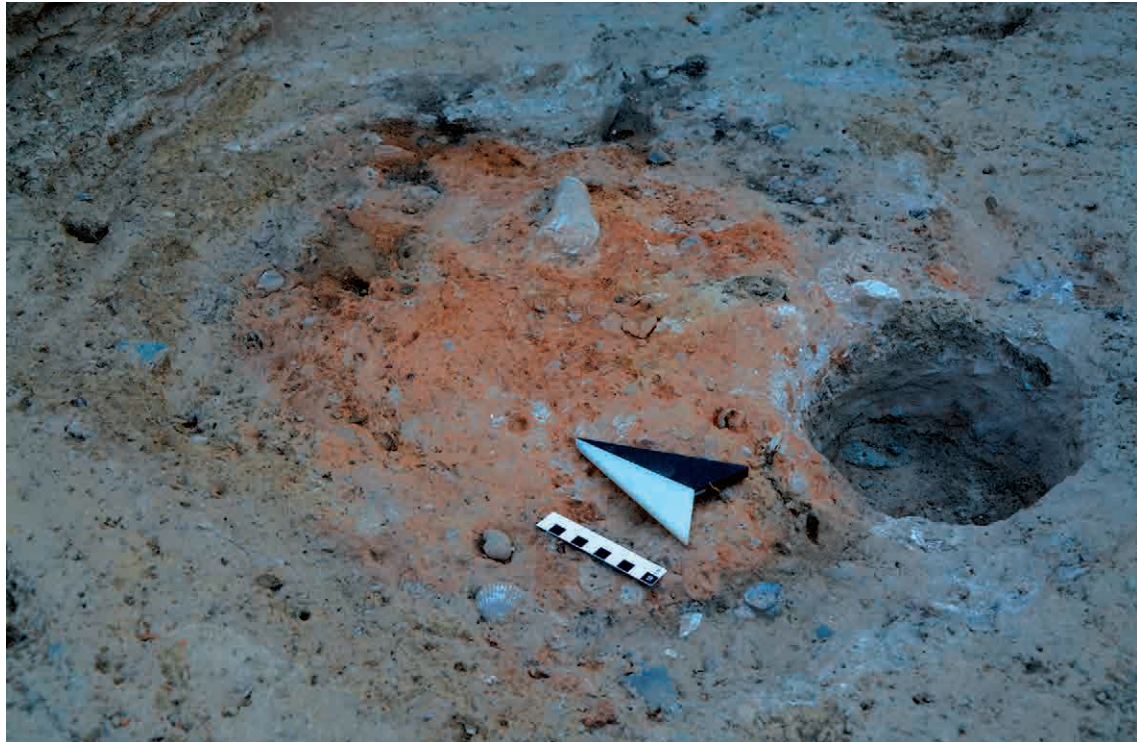
Abb. 99 Ofenboden (SE 5418) von Ofen 42 in Raum 46, Nutzungshorizont c
(Foto: Ch. Schwall/ERC Prehistoric Anatolia)

Ofen 42 wurde als ein freistehender Ofen im Zentrum des Raumes ergraben und kann somit klar dem Typ 2 zugeordnet werden (Abb. 99).

Er besitzt eine runde Form von annähernd 1 m Durchmesser. Er besteht aus einer leichten Eintiefung¹⁰⁶⁹ in den Untergrund sowie einer Schicht aus gebranntem Lehm,¹⁰⁷⁰ welche wohl die Reste des Ofenbodens darstellt. Zugehörige Reste einer Ofenwandung haben sich nicht erhalten. Weiterhin fanden sich die Reste einer aschigen Verfüllung¹⁰⁷¹ des Ofens. Aus dieser Verfüllung konnten zahlreiche Reste von Muschelschalen geborgen werden. Diese lassen wohl eher auf Haushaltsaktivitäten, wie der Zubereitung von Nahrung, als auf metallurgische Tätigkeiten schließen.

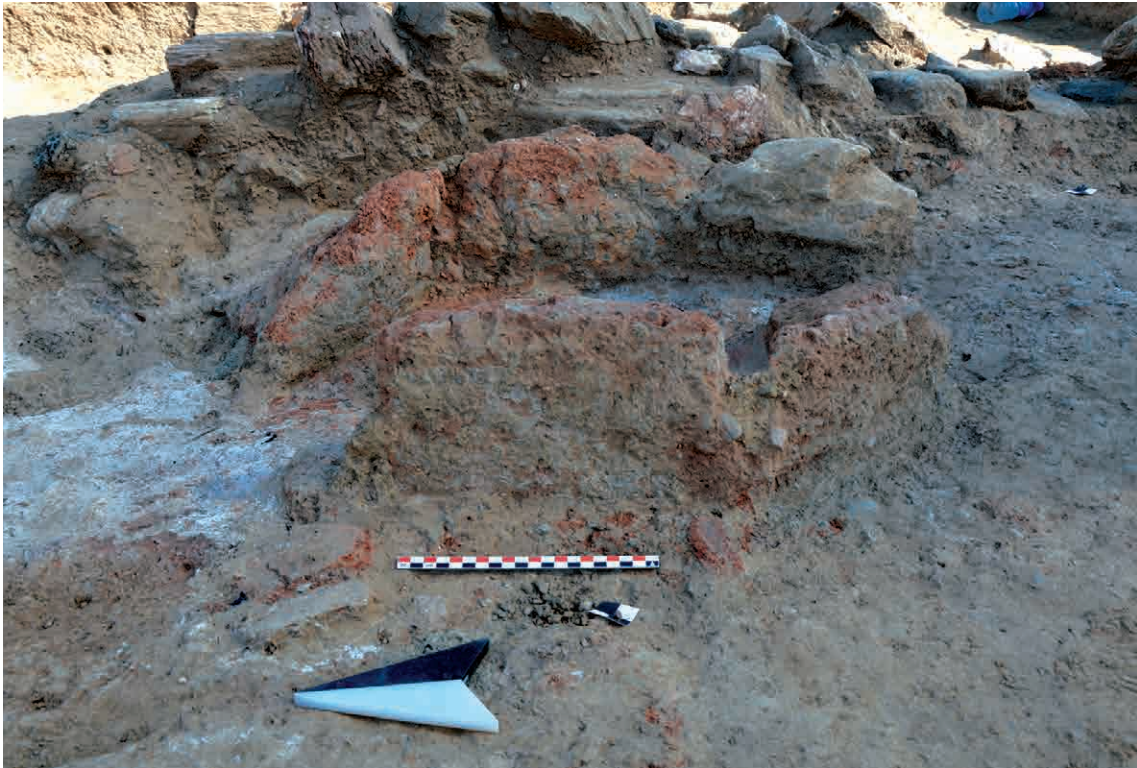
Abb. 100 Ofen 45 in Raum 55 (Foto: Ch. Schwall/ERC Prehistoric Anatolia)

Ofen 45 stellt den am besten erhaltenen Ofen dar, der in Schnitt M1 ausgegraben wurde (Abb. 100).

Er befindet sich im Raum 55 an der östlichen Mauer des Raumes und hat sich als etwa ovale Struktur von ca. 70 cm Durchmesser mit einer Öffnung im Norden erhalten. Trotz der Position in der Nähe einer Wand kann er dennoch dem Typ 2 zugeordnet werden, da er nicht direkt an eine Wand gebaut wurde. Die Öffnung befindet sich im Norden mit einer Anschüttung aus Asche und Kalk,¹⁰⁷⁶ wobei es sich um Reste des aus dem Ofen geräumten Materials handelt. Zusätzlich zur erwähnten Ascheschicht finden sich auch Steine sowie Keramikbruch¹⁰⁷⁷ innerhalb des Ofens. Die Steine sind von oben in den Ofen hineingestürzt und haben die südliche Ofenwand zerstört. Die Keramikreste im Inneren des Ofens dürften mit seiner Nutzung (vermutlich Kochen) im Zusammenhang stehen, wodurch neben der metallurgischen Verarbeitung eine multifunktionale Nutzung des Ofens deutlich wird. Das womöglich interessanteste Detail dieses Ofens sind die vermutlich vorgefertigten Wandbauteile,¹⁰⁷⁸ welche sich im Bereich der östlichen Wand erhalten haben (Abb. 101).

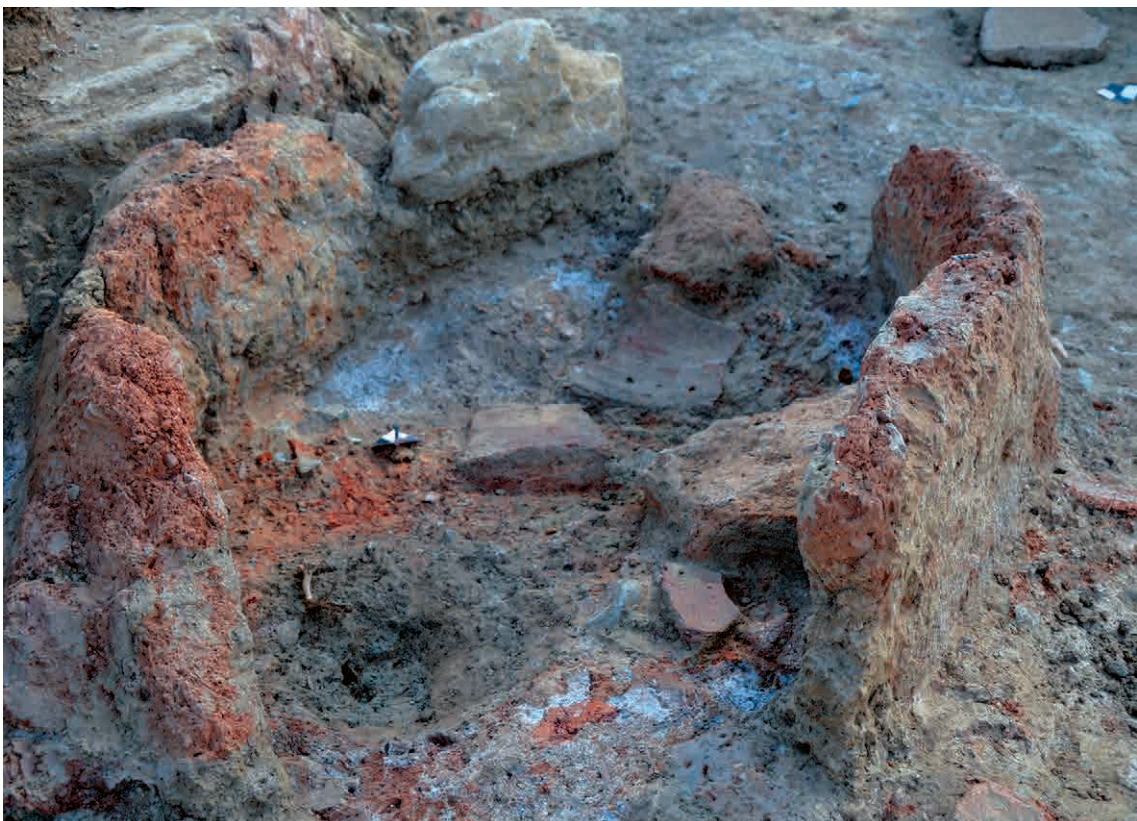
Abb. 101 Vermutlich vorgefertigte Ofenbauteile von Ofen 45, Blickrichtung nach Süden
(Foto: Ch. Schwall/ERC Prehistoric Anatolia)

Im Gegensatz zu jenen des Ofens 3 handelt es sich um keine rundlichen zylindrischen Ziegel, sondern eher um in ihrem Grundriss rechteckige Lehmplatten von rund 6–7 cm Stärke, welche senkrecht in den Boden gestellt wurden. Obwohl vom bekannten Material der Öfen aus den Südschnitten abweichend zeigt sich, dass die Verwendung von Ofenbauteilen keine klare Zugehörigkeit zu Ofentyp 1 darstellt, sondern auch für Ofentyp 2 in Verwendung war.

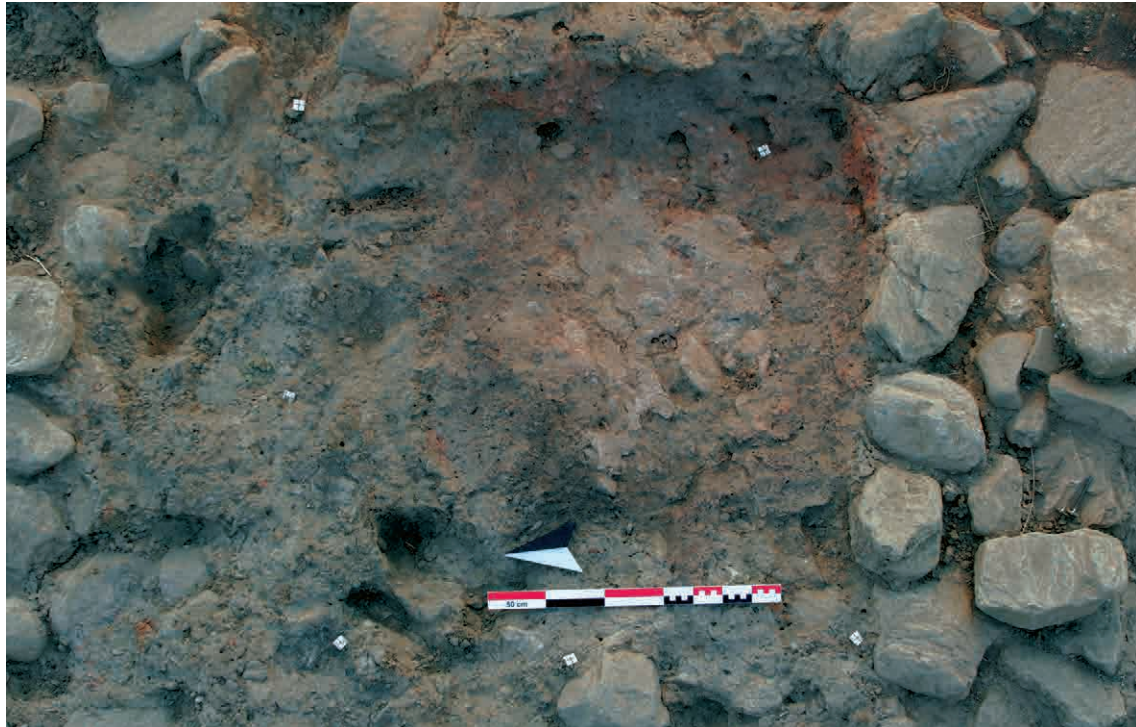
Abb. 102 Ofen 35 in Raum 36, Nutzungshorizont b (Foto: St. Grasböck/ERC Prehistoric Anatolia)

In Raum 36 wurde direkt über einem Ofenbefund eine Struktur aus gebranntem Lehm gefunden, deren Funktion bisher nicht geklärt werden konnte. Sie befindet sich in der südöstlichen Raumecke und zählt zum jüngsten ergrabenen Nutzungshorizont¹⁰⁹⁹ des Raumes. Sie wurde direkt über einem älteren Ofen¹¹⁰⁰ mittels einer Eintiefung¹¹⁰¹ errichtet (Abb. 102).

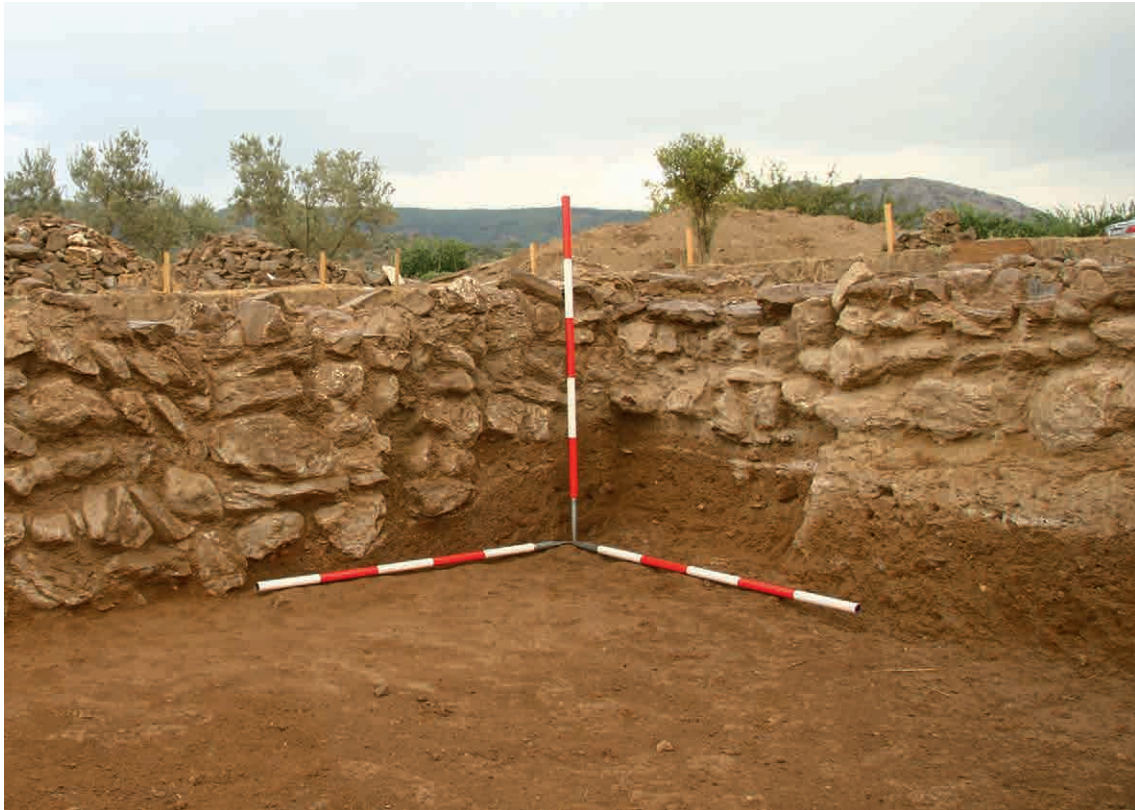
Abb. 104 Höhe der Steinsockel der Phase ÇuHö IV in Raum 41, Schnitt M1 (Foto: T. Bratschi/Bauforschung Bratschi)

60 cm¹¹⁰⁶ über dem ersten Nutzungshorizont erhalten. Im nördlichen Schnitt M1 finden sich allerdings zumindest in dem vollständig ergrabenen Raum 41 weitaus höhere Mauern. Hier können die Steinsockel Höhen von bis zu 81 cm¹¹⁰⁷ erreichen (Abb. 104).

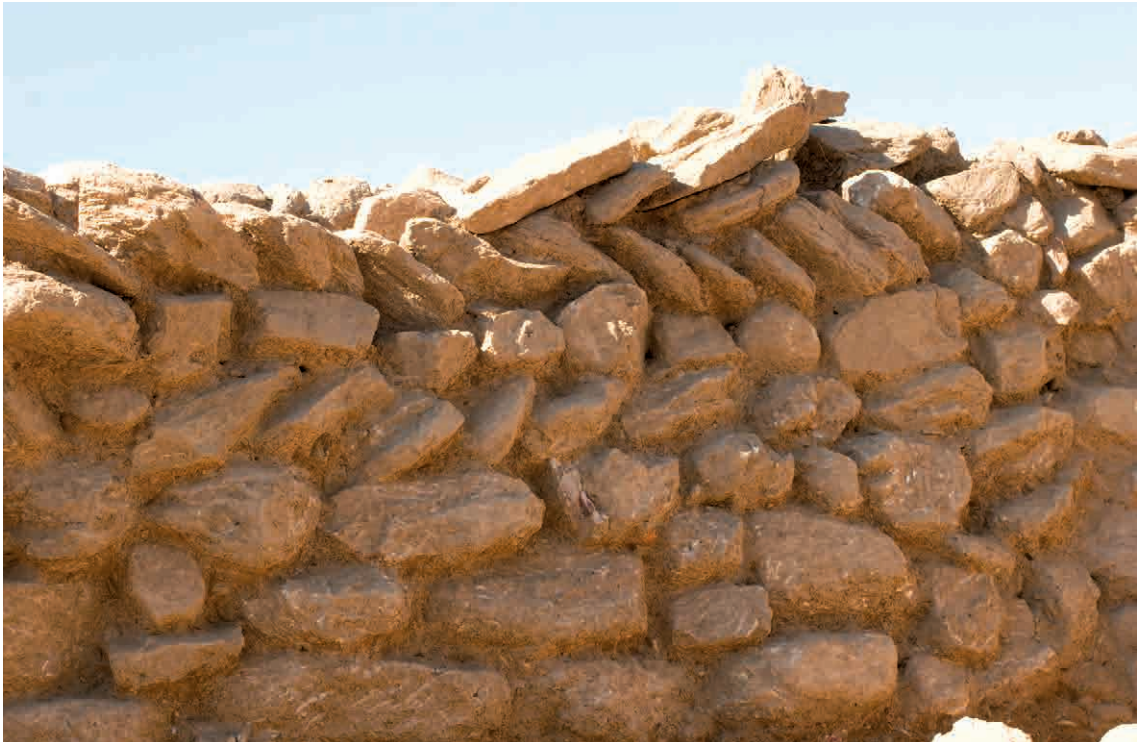
Abb. 105 Partielle Bautechnik mittels „Fischgrätenmauerwerk“ (Foto: T. Bratschi/Bauforschung Bratschi)

Diese Bautechnik konnte auch in Schnitt M1 nachgewiesen werden. Im Raum 41 wurde in der Westbegrenzung ein kleiner Abschnitt einer Mauer freigelegt¹¹¹¹ in der diese Mauerungstechnik erneut Verwendung fand (Abb. 105).

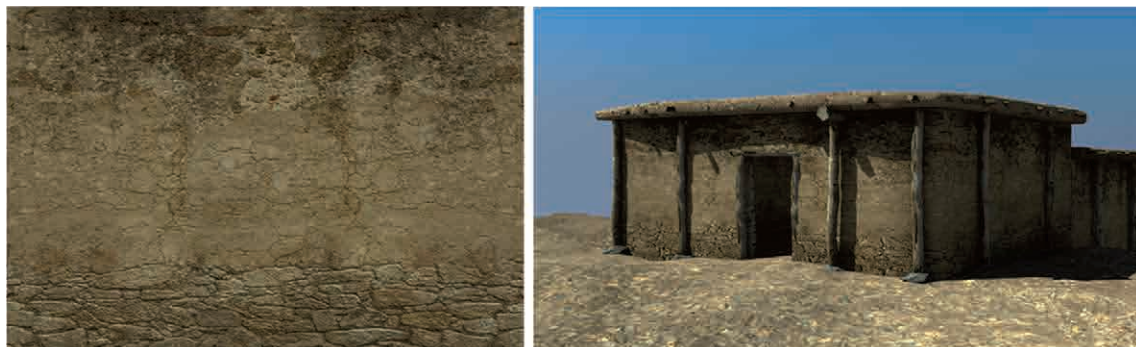
Abb. 107 Rekonstruktion der möglichen Mauerungstechnik (links) sowie eines Hauses (rechts) am Çukuriçi Höyük während der Frühbronzezeit 1 (Graphiken: M. Klein/7reasons)

Abbildung 107 zeigt eine Rekonstruktion der Mauerungstechnik mitsamt Wandverputz sowie eines Hauses des frühbronzezeitlichen Çukuriçi Höyük.

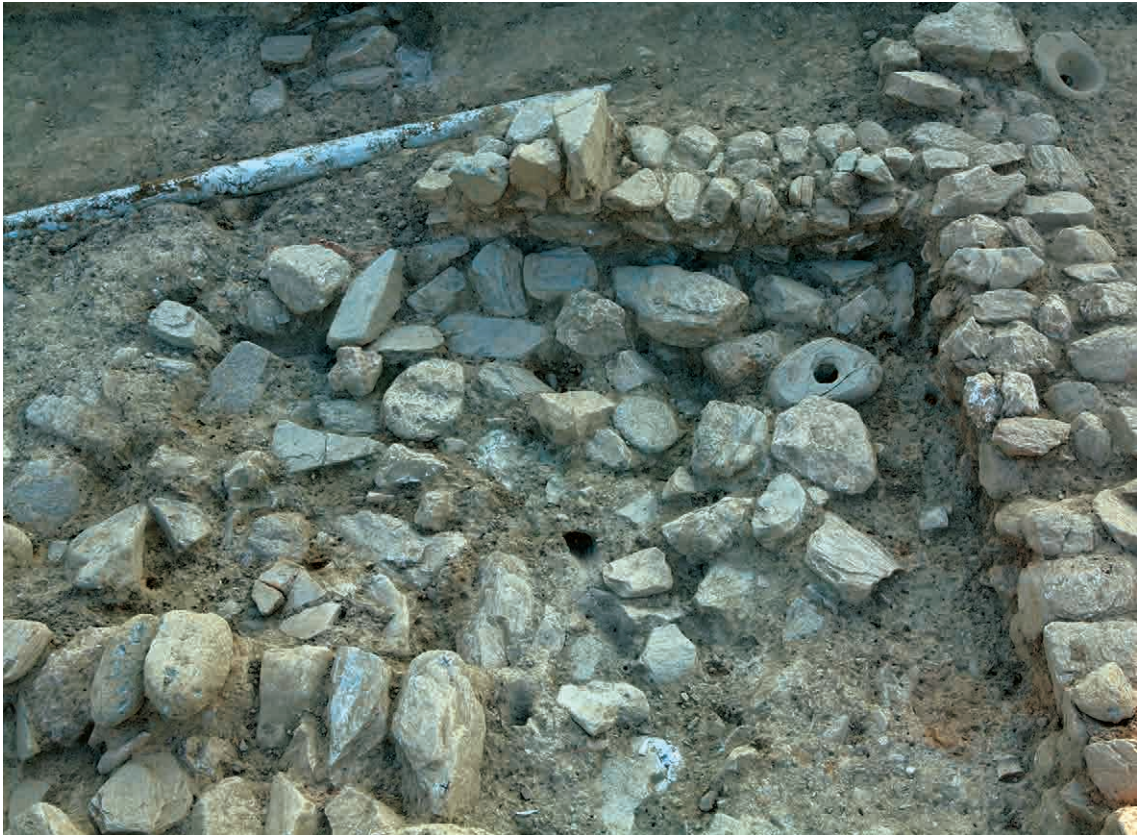
Abb. 108 Eingangssituation zwischen Freifläche F3 und Raum 50 in Schnitt M1
(Foto: St. Grasböck/ERC Prehistoric Anatolia)

In Schnitt M1 zeigt sich das gleiche Bild. Türangelsteine finden sich zwischen den Räumen 46 und 48, 41 und 53, 38 und 47 sowie 49 und 54. Zum Weg hin besitzen die Räume 38,¹¹³⁹ 44,¹¹⁴⁰ 49 und 50 Türangelsteine in den Steinsockeln der Mauern. Westlich von Raum 50 fand sich ein Türangelstein in einem Steinversturz auf dem Areal des Weges. Eine eindeutige Zuordnung zu einem der beiden Räume 45 oder 50 muss aber unklar bleiben. Da allerdings ein großer Binder im Mauerverband vorhanden war, welcher genau die Breite der Tür angeben könnte, kann hier wahrscheinlich ein Eingang verortet werden (Abb. 108).

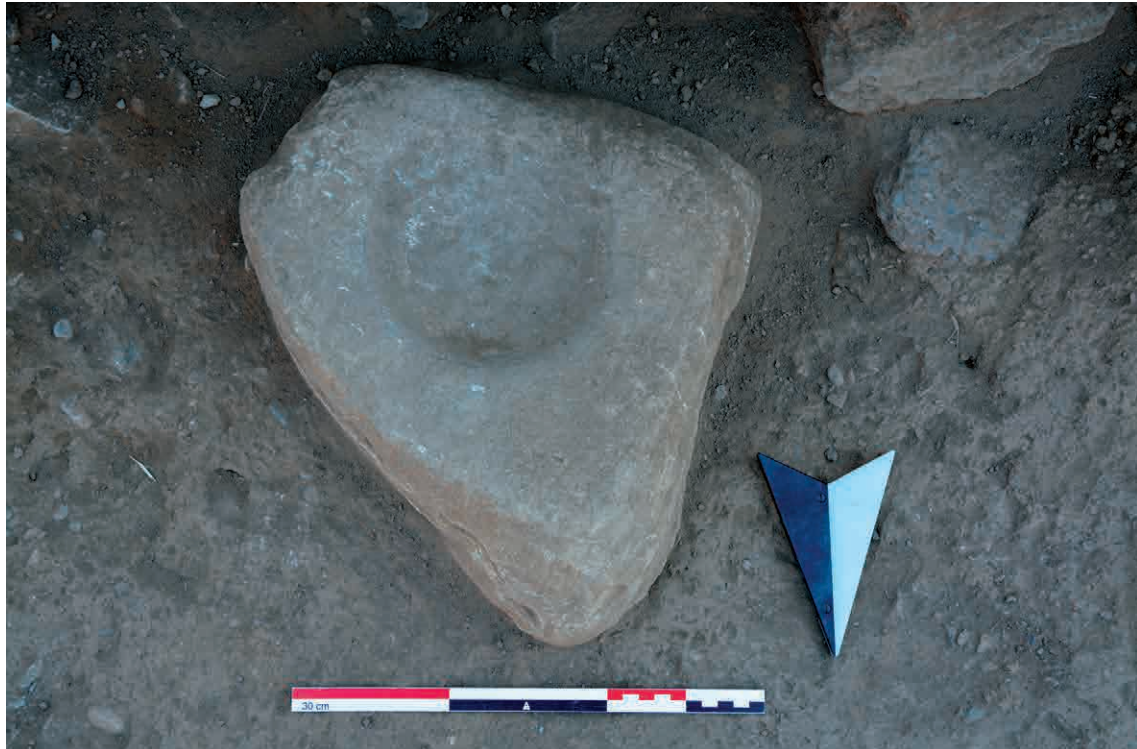
Abb. 109 Verwendeter Türangelstein auf dem Çukuriçi Höyük (Foto: Ch. Schwall/ERC Prehistoric Anatolia)

Die Steine werden als Türangelsteine mit Drehpfanne für einen hölzernen Türflügel interpretiert. Zu den Türangelsteinen kann gesagt werden, dass sämtliche erhaltenen Steine einfache, flache, runde, in den Stein eingearbeitete Eintiefungen mit relativ unsorgfältig ausgearbeiteten Kanten aufweisen, jedoch wurden auch Mörser sekundär als Türangelsteine verwendet (Abb. 109).

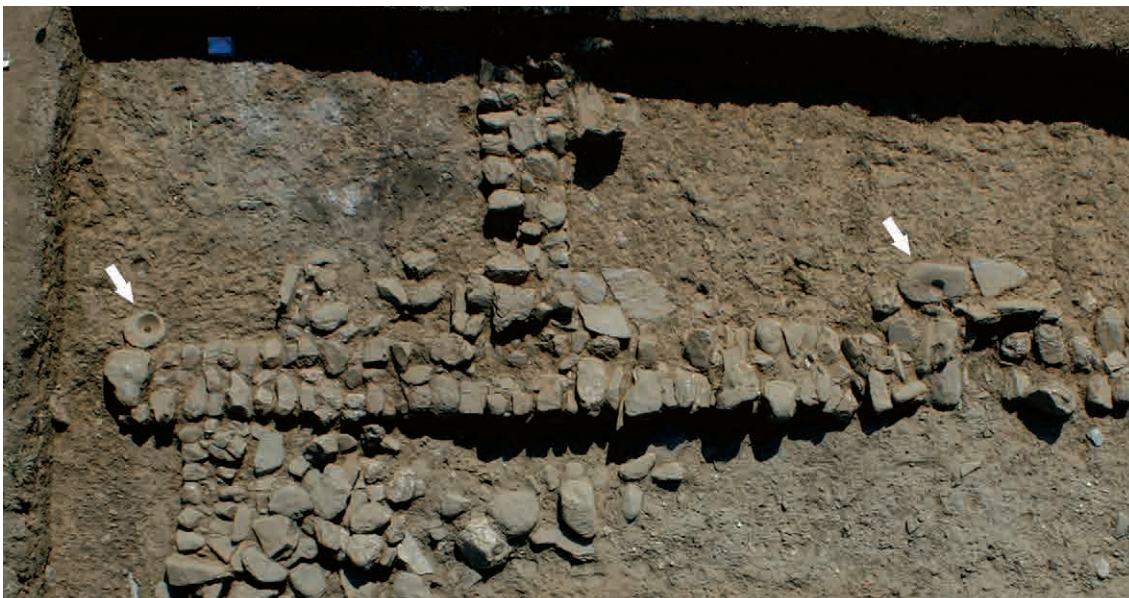
Abb. 110 Eingangssituationen der Freifläche F3 in Schnitt M1. Klar ersichtlich sind mehrere vor den Mauern platzierte Türangelsteine (Foto: M. Börner/ERC Prehistoric Anatolia)

Während in den Südschnitten S1–4 sämtliche Türangelsteine im Mauerverband integriert sind, finden sich in Schnitt M1 Exemplare in situ, welche direkt vor dem Eingang platziert wurden (vgl. Abb. 110), wie dies beispielsweise auch im Raum 47 der Fall ist (vgl. Abb. 57, 109 und 111–112).¹¹⁴⁴

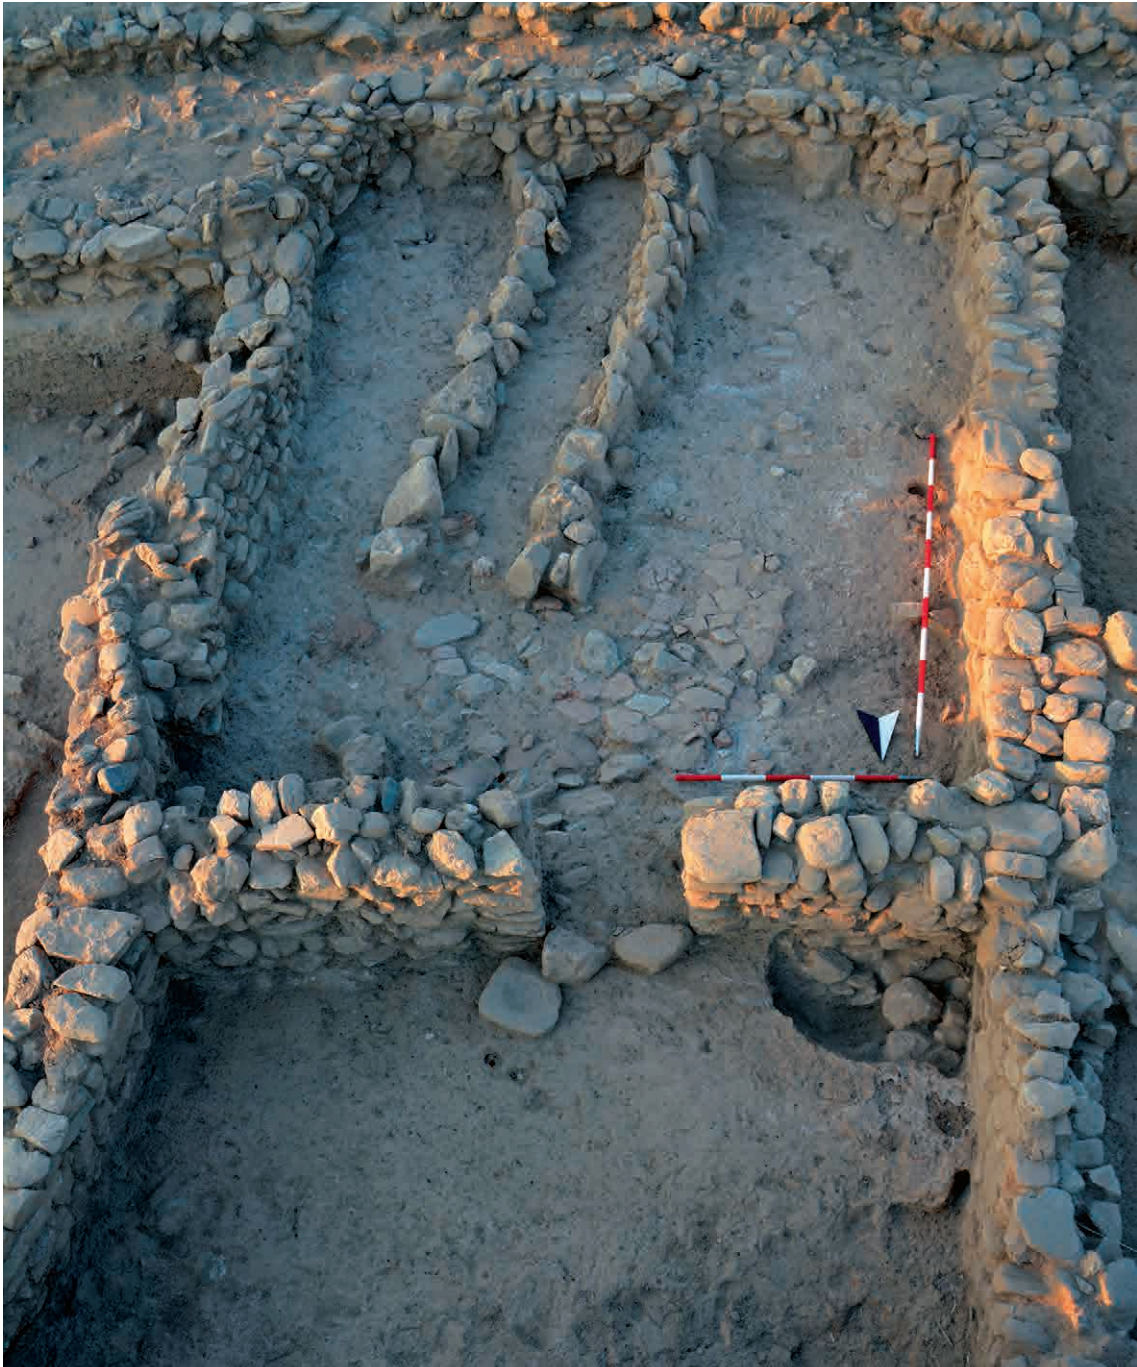
Abb. 111 Eingangssituation zwischen den Räumen 38 und 47 in Schnitt M1
(Foto: Ch. Schwall/ERC Prehistoric Anatolia)

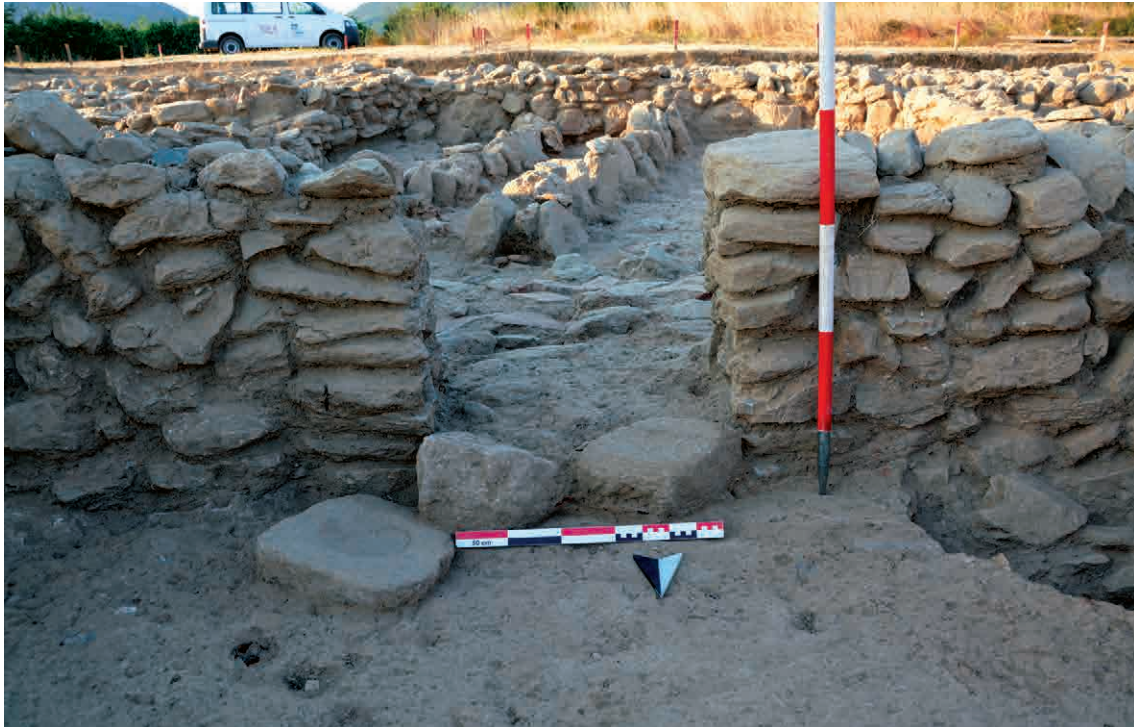
Abb. 112 Eingangssituation zwischen den Räumen 38 und 47. Klar ersichtlich ist der Türangelstein sowie die Stein-/Lehmstruktur zur Niveauanhebung im direkten Eingangsbereich zwischen den Räumen
(Foto: Ch. Schwall/ERC Prehistoric Anatolia)

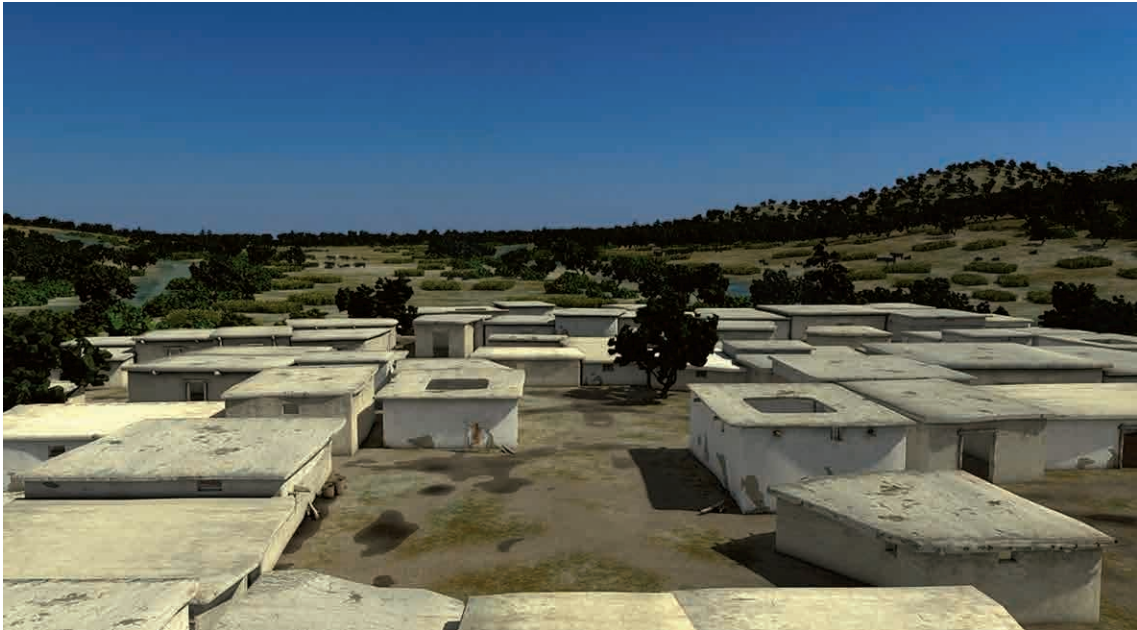
Abb. 113 Mögliche Rekonstruktion der Dächer und Fenster auf dem Çukuriçi Höyük. Erkennbar sind die möglicherweise in unterschiedlicher Weise errichteten Dächer sowie deren variierenden Höhen (Graphik: M. Klein/7reasons)

Vor allem die agglutinierende Architektur macht Fenster an den Wänden vor allem dann sinnvoll und wahrscheinlich, wenn sich aneinander angrenzende Raumeinheiten durch ihre Raumhöhe unterscheiden (Abb. 113).
