ÇUKURİÇİ HÖYÜK 5

STRATIGRAPHIE UND ARCHITEKTUR
DER FRÜHEN BRONZEZEIT

STEFAN GRASBÖCK
TINA BRATSCHI
BARBARA HOREJS
CHRISTOPH SCHWALL

Austrian Archaeological Institute
Department of Prehistory & West Asian/Northeast African Archaeology

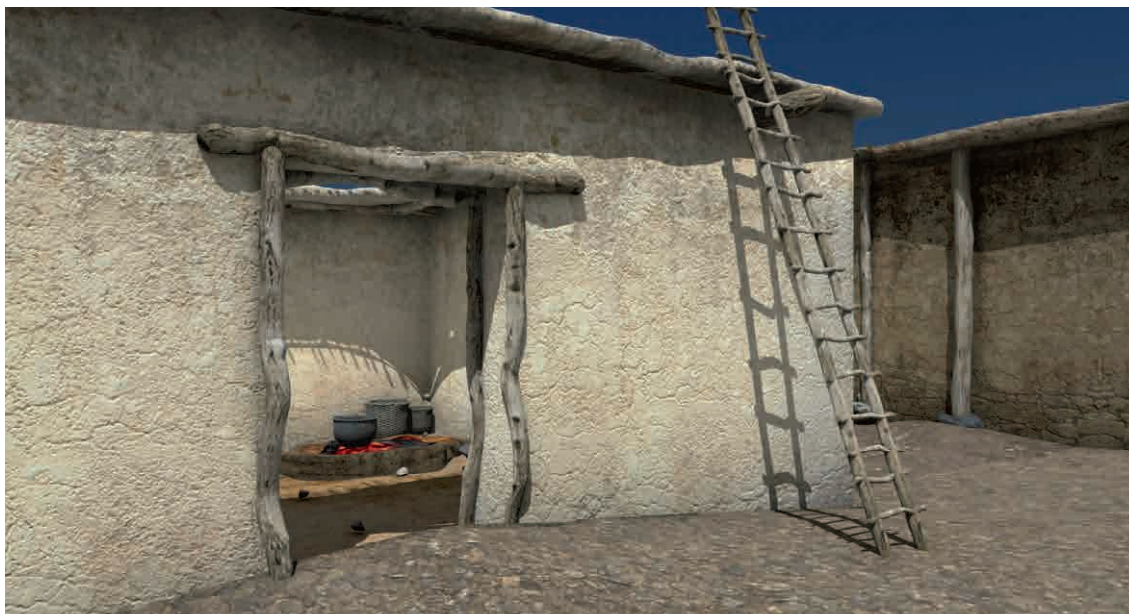
Abb. 115 Mögliche Rekonstruktion eines Eingangsbereiches mit zum Haus gehöriger Leiter zum Erreichen der Dachfläche (Graphik: M. Klein/7reasons)

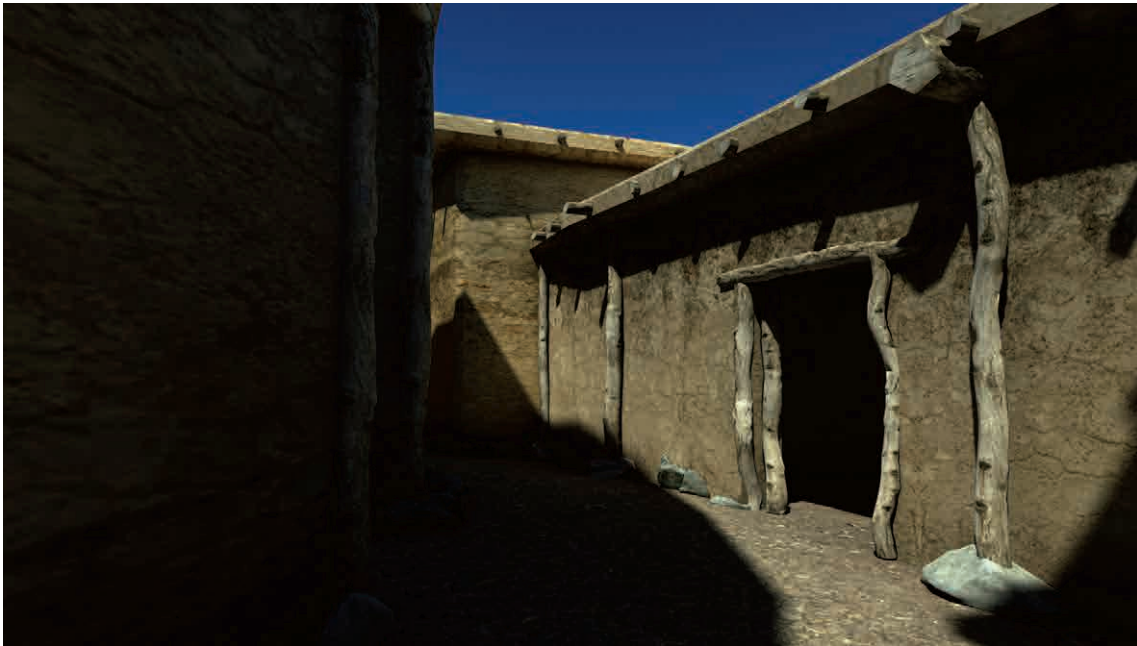
Abb. 118 Mögliche Rekonstruktion einer Wegsituation am Çukuriçi Höyük (Graphik: M. Klein/7reasons)

werden.¹²⁵⁷ Somit zeichnet sich für die Siedlung am Çukuriçi Höyük ein annähernd orthogonales Wegenetz ab, welches die Freiflächen miteinander verbindet (Abb. 118).

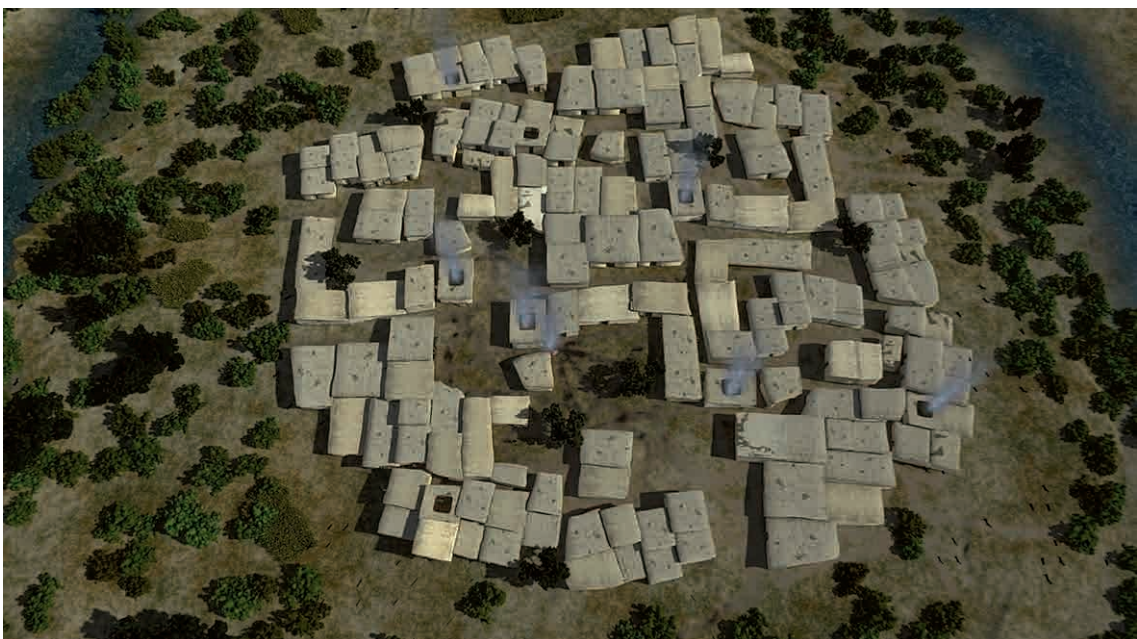
Abb. 119 Mögliche Rekonstruktion der frühbronzezeitlichen Siedlung mit in agglutinierender Bauweise errichteter Baukomplexe. Zwischen den Bauten befinden sich schmale Wege und Plätze (Graphik: M. Klein/7reasons)

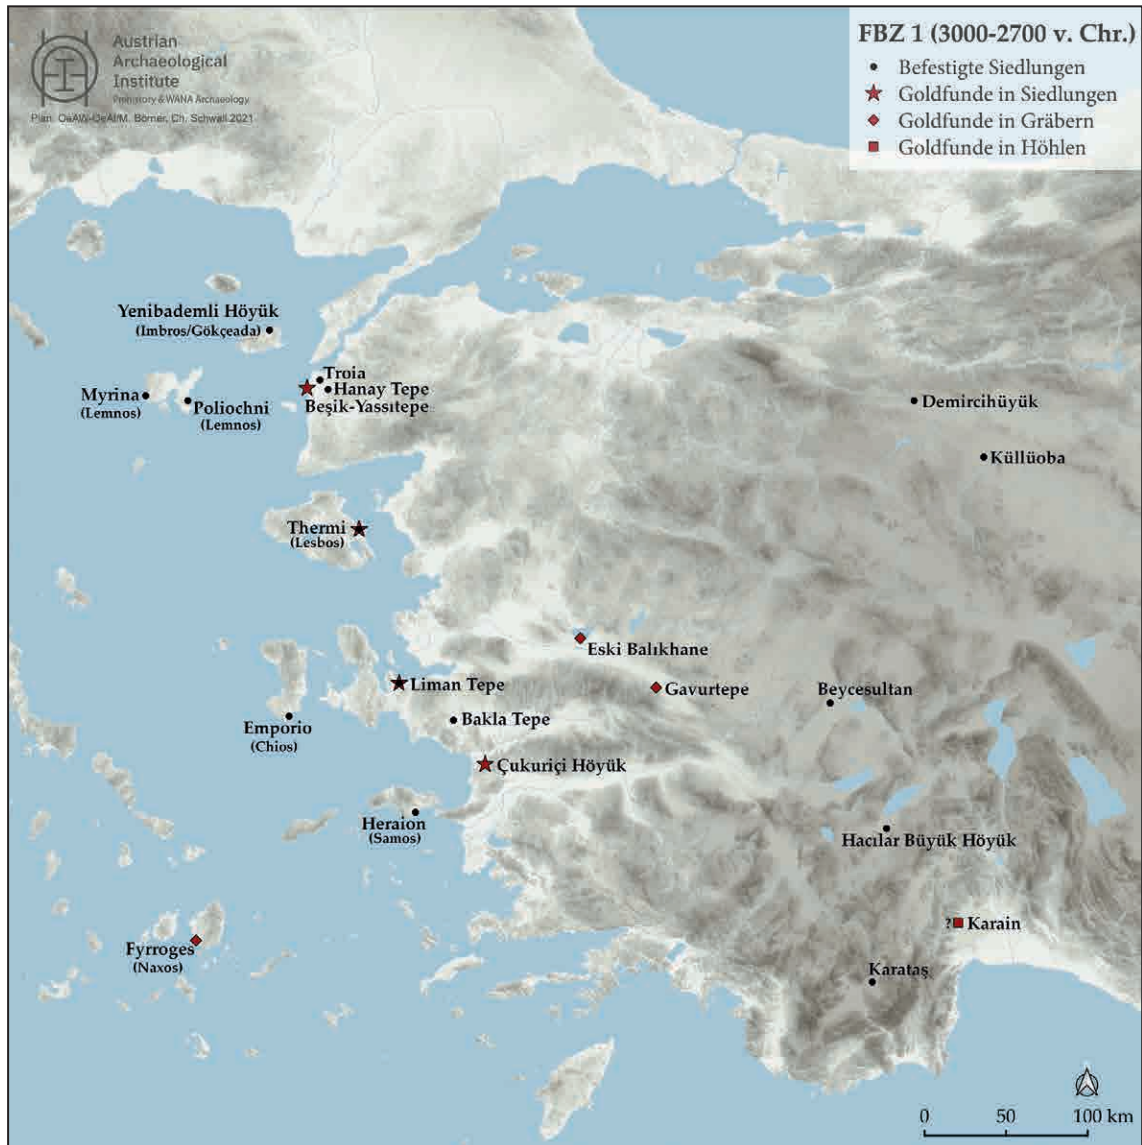
Abb. 120 Befestigte Siedlungen und Goldfunde der Frühbronzezeit 1 in Westanatolien und der Ostägäis (Karte: M. Börner, Ch. Schwall/ERC Prehistoric Anatolia)

Mit dem Beginn der Frühbronzezeit 1 (FBZ 1, 3000–2700 v. Chr.) lassen sich grundlegende Veränderungen auf der strukturellen Ebene von Siedlungen erkennen.¹²⁶³ Im Gegensatz zum vorangegangenen Chalkolithikum tauchen zu dieser Zeit in Westanatolien und der Ostägäis befestigte Siedlungen auf (Abb. 120).¹²⁶⁴ Neben einem anzunehmenden gesteigerten Schutzbedürfnis deuten derartige arbeitsaufwendige Baumaßnahmen zugleich soziokulturelle Veränderungen an. Daher lohnt ein detaillierter Blick auf aussagekräftige Siedlungsbefunde dieser Region.

Anders als im vorangegangenen Spätchalkolithikum kann im frühen 3. Jahrtausend v. Chr. eine Zunahme an Goldfunden in Westanatolien und der Ägäis festgestellt werden; sie finden sich in Siedlungen, Gräbern und Höhlen (Abb. 120): Beşik-Yassitepe (goldener „Lockenring“),¹²⁹⁹ Eski Balikhane (goldene Ohrstecker),¹³⁰⁰ Fyrroges auf Naxos (Goldperle),¹³⁰¹ Gavurtepe Höyük (goldene Halskette, Armreifen und Ohrstecker),¹³⁰² Karain-Höhle (FBZ 1?, Goldperle),¹³⁰³ Liman Tepe (goldenes Band)¹³⁰⁴ und Thermi auf Lesbos¹³⁰⁵ (Goldblattfragment).¹³⁰⁶ Die Tatsache, dass es sich bei allen Goldobjekten um Schmuckgegenstände handelt, ist von besonderem Interesse, da diese kostbaren persönlichen Accessoires zugleich als möglicher Beleg für eine soziale Stratifizierung der frühbronzezeitlichen Gemeinschaften in diesem Raum herangezogen werden können. Interessanterweise korreliert das Verbreitungsgebiet der FBZ 1-Goldfunde hauptsächlich mit dem Gebiet, in dem befestigte Siedlungen belegt sind. Darüber hinaus stammen zwei Goldfunde aus befestigten Siedlungen (Thermi, Liman Tepe), wodurch eine gewisse vertikale Stratifizierung der dort lebenden Gemeinschaften denkbar erscheint. Die Befestigungen würden in diesem Zusammenhang nicht nur als Defensivanlage fungieren, sondern könnten zugleich auch als Zeichen der Macht mit einer beginnenden Hierarchisierung innerhalb der Siedlungsgemeinschaft verstanden werden.

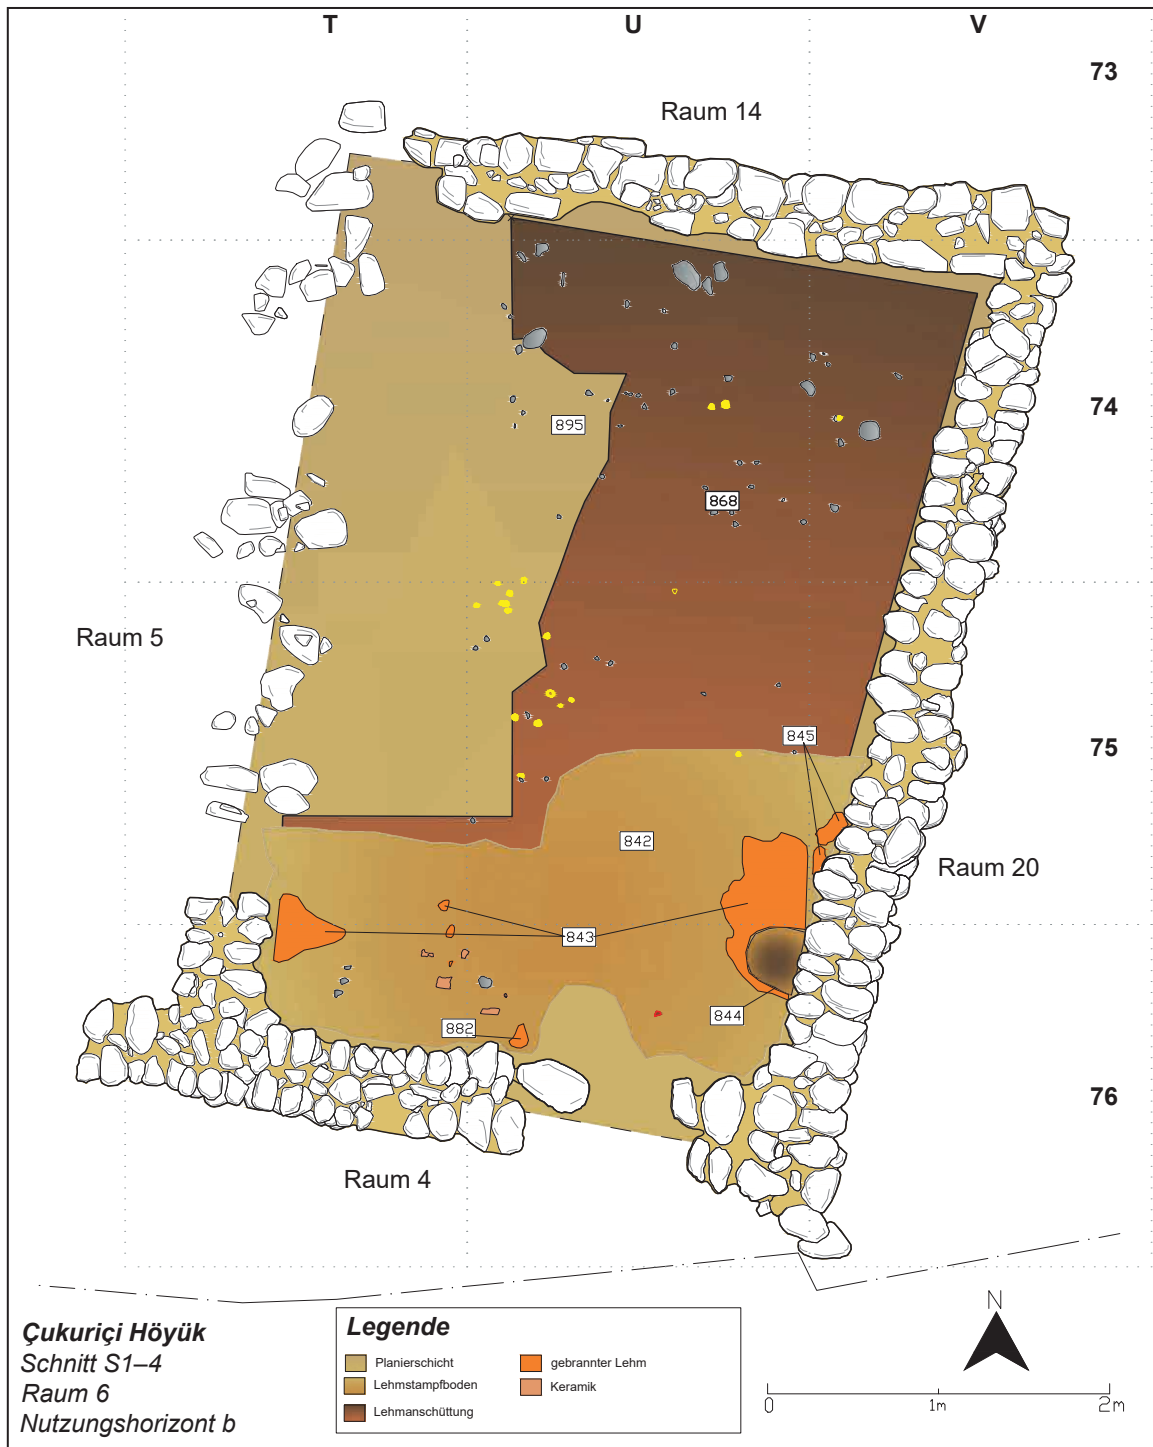
Tafel 13 Raum 6, Nutzungshorizont b (Plan: St. Grasböck, M. Börner/ERC Prehistoric Anatolia)

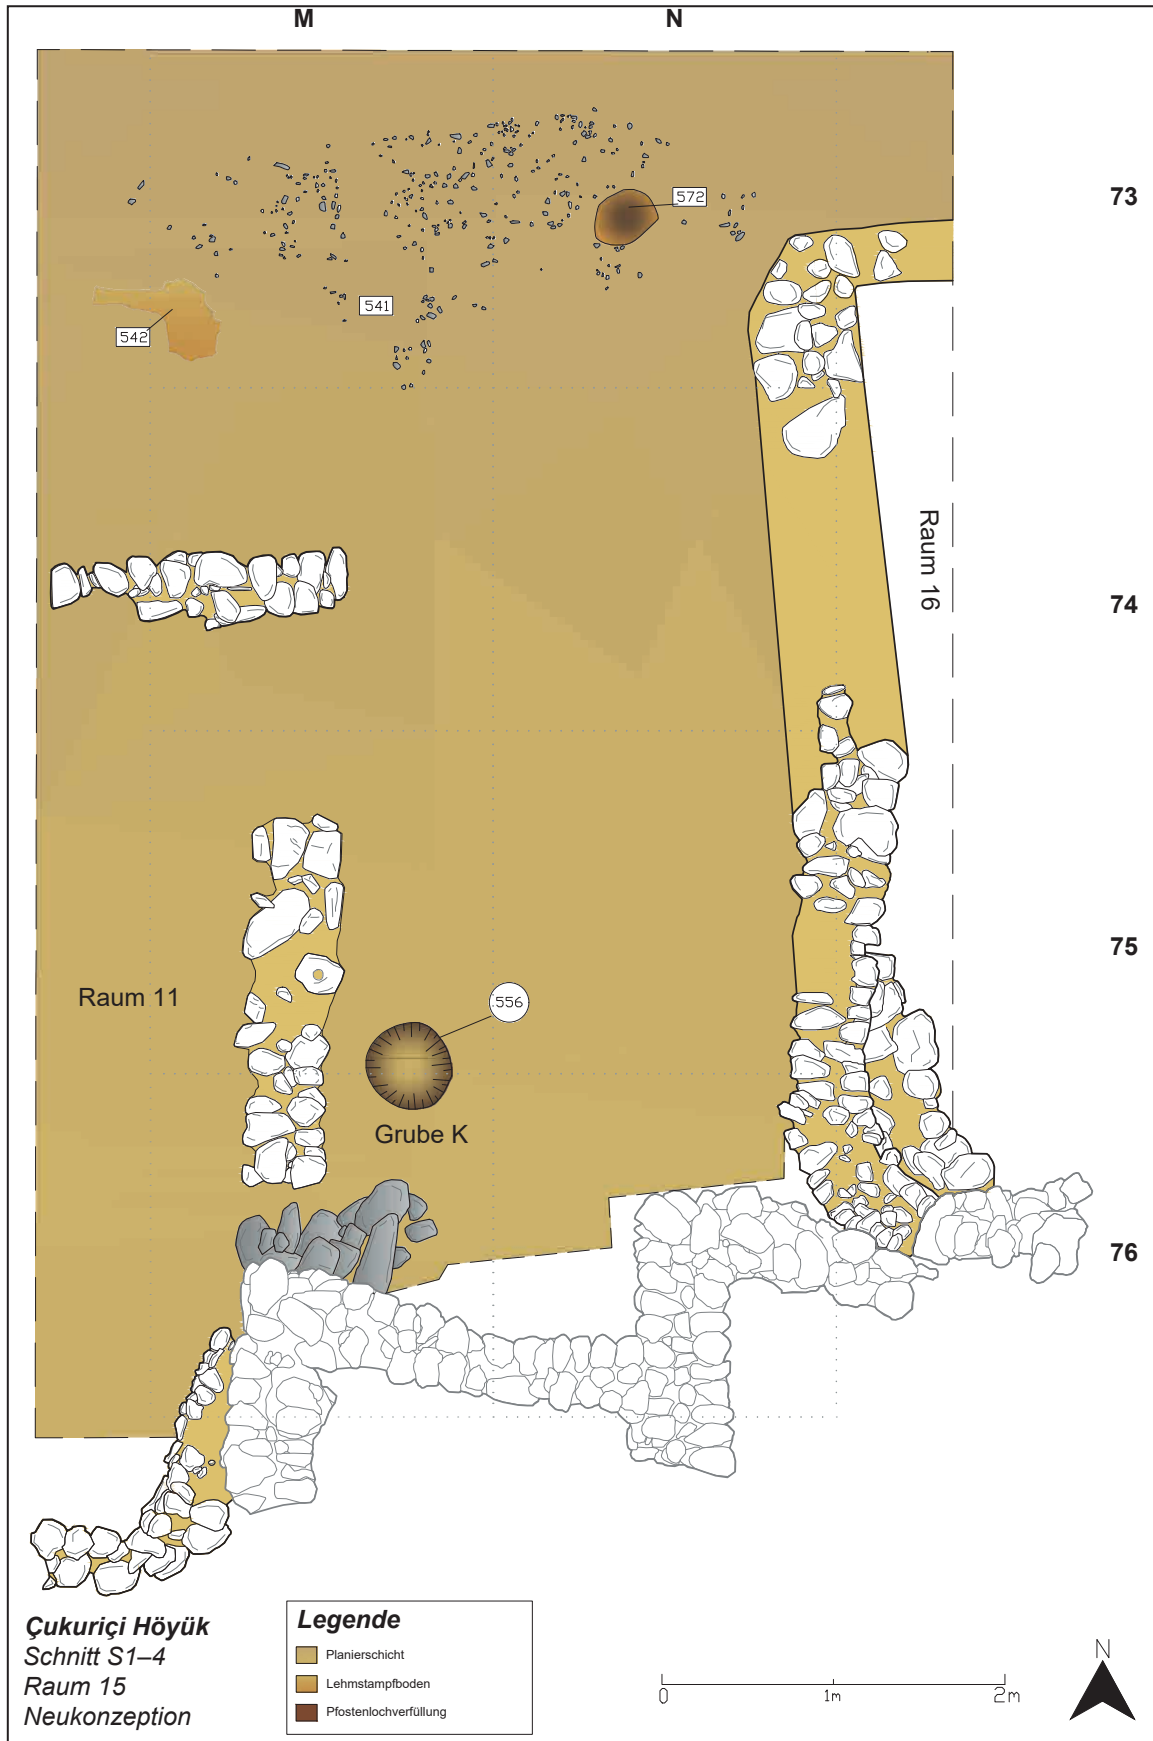
Tafel 24 Raum 15, Neukonzeption (Plan: St. Grasböck, M. Börner/ERC Prehistoric Anatolia)

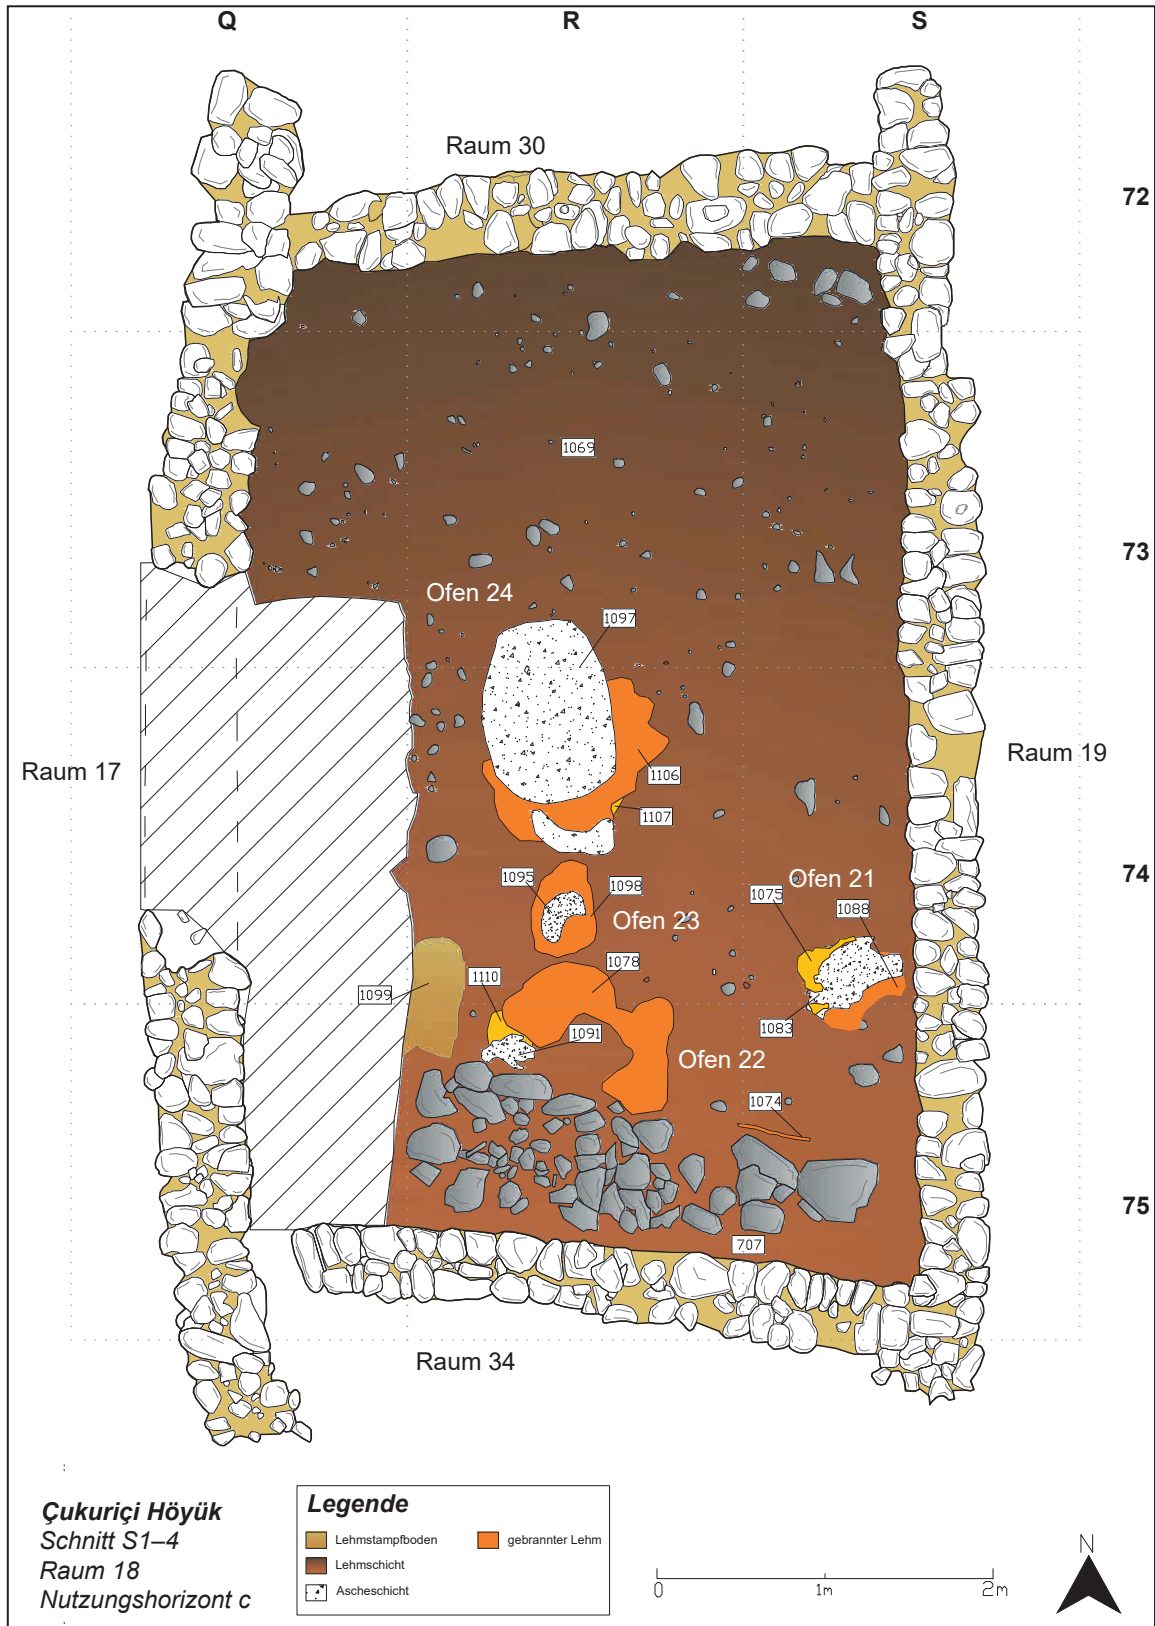
Tafel 28 Raum 18, Nutzungshorizont c (Plan: St. Grasböck, M. Börner/ERC Prehistoric Anatolia)

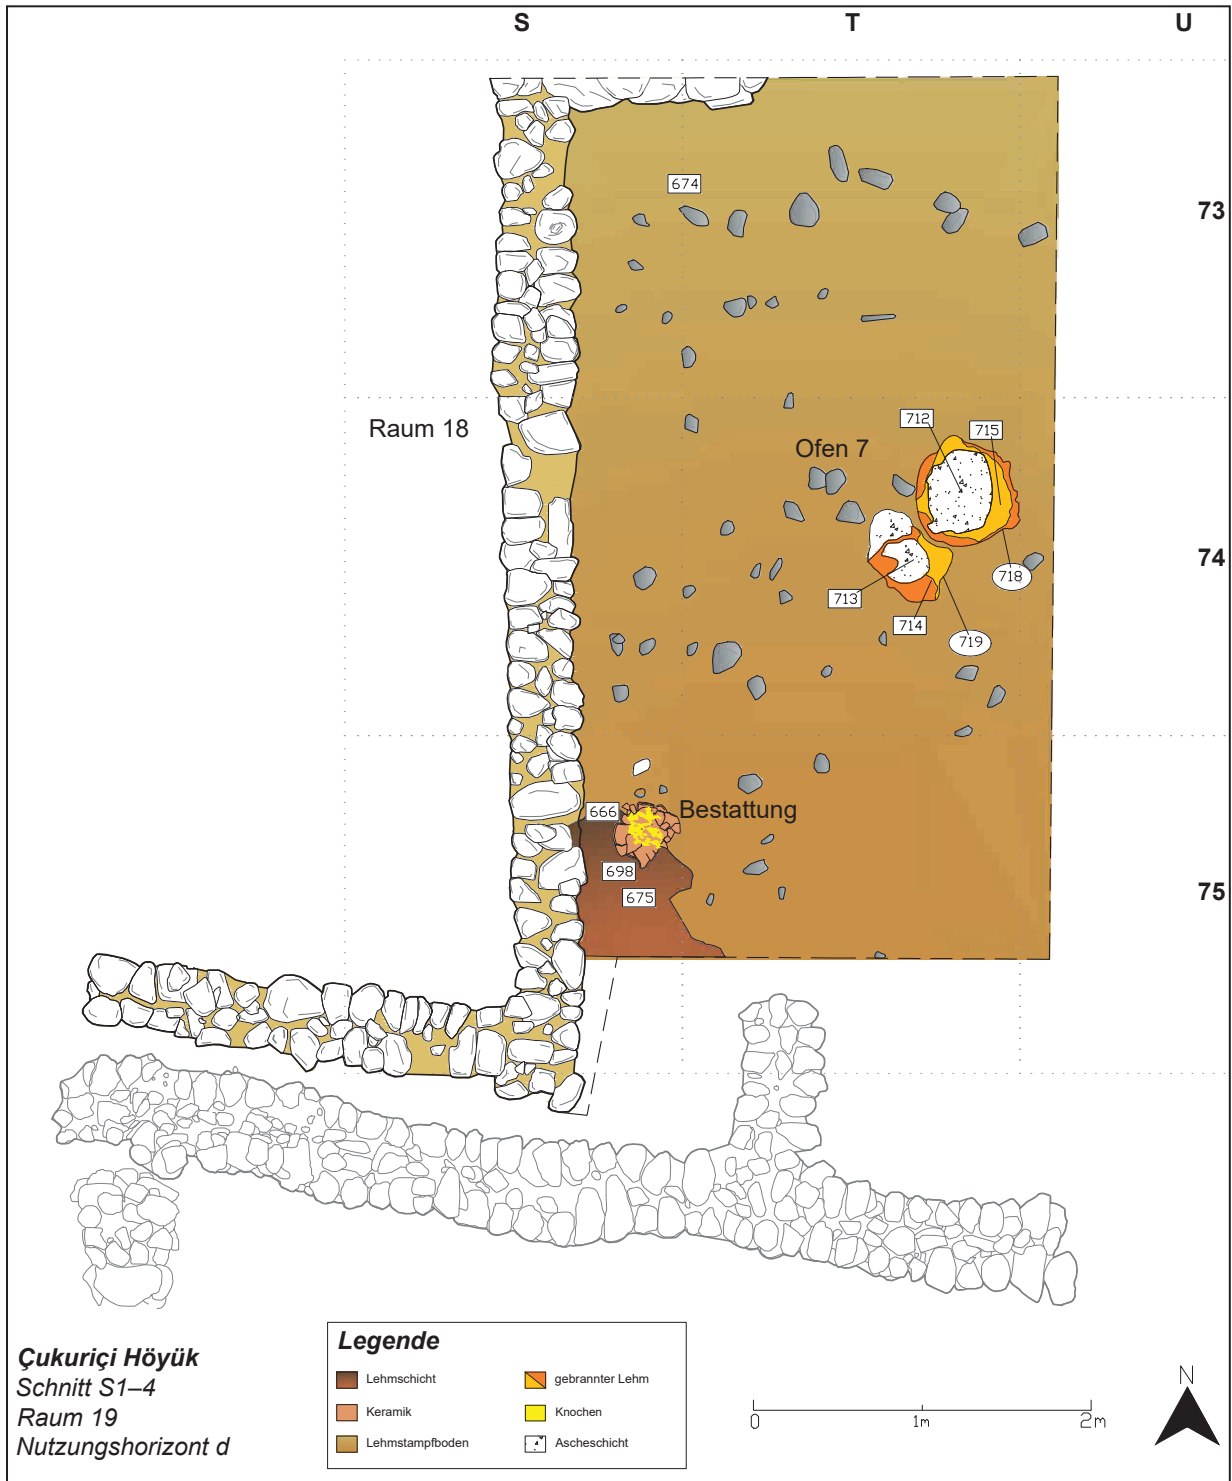
Tafel 32 Raum 19, Nutzungshorizont d (Plan: St. Grasböck, M. Börner/ERC Prehistoric Anatolia)

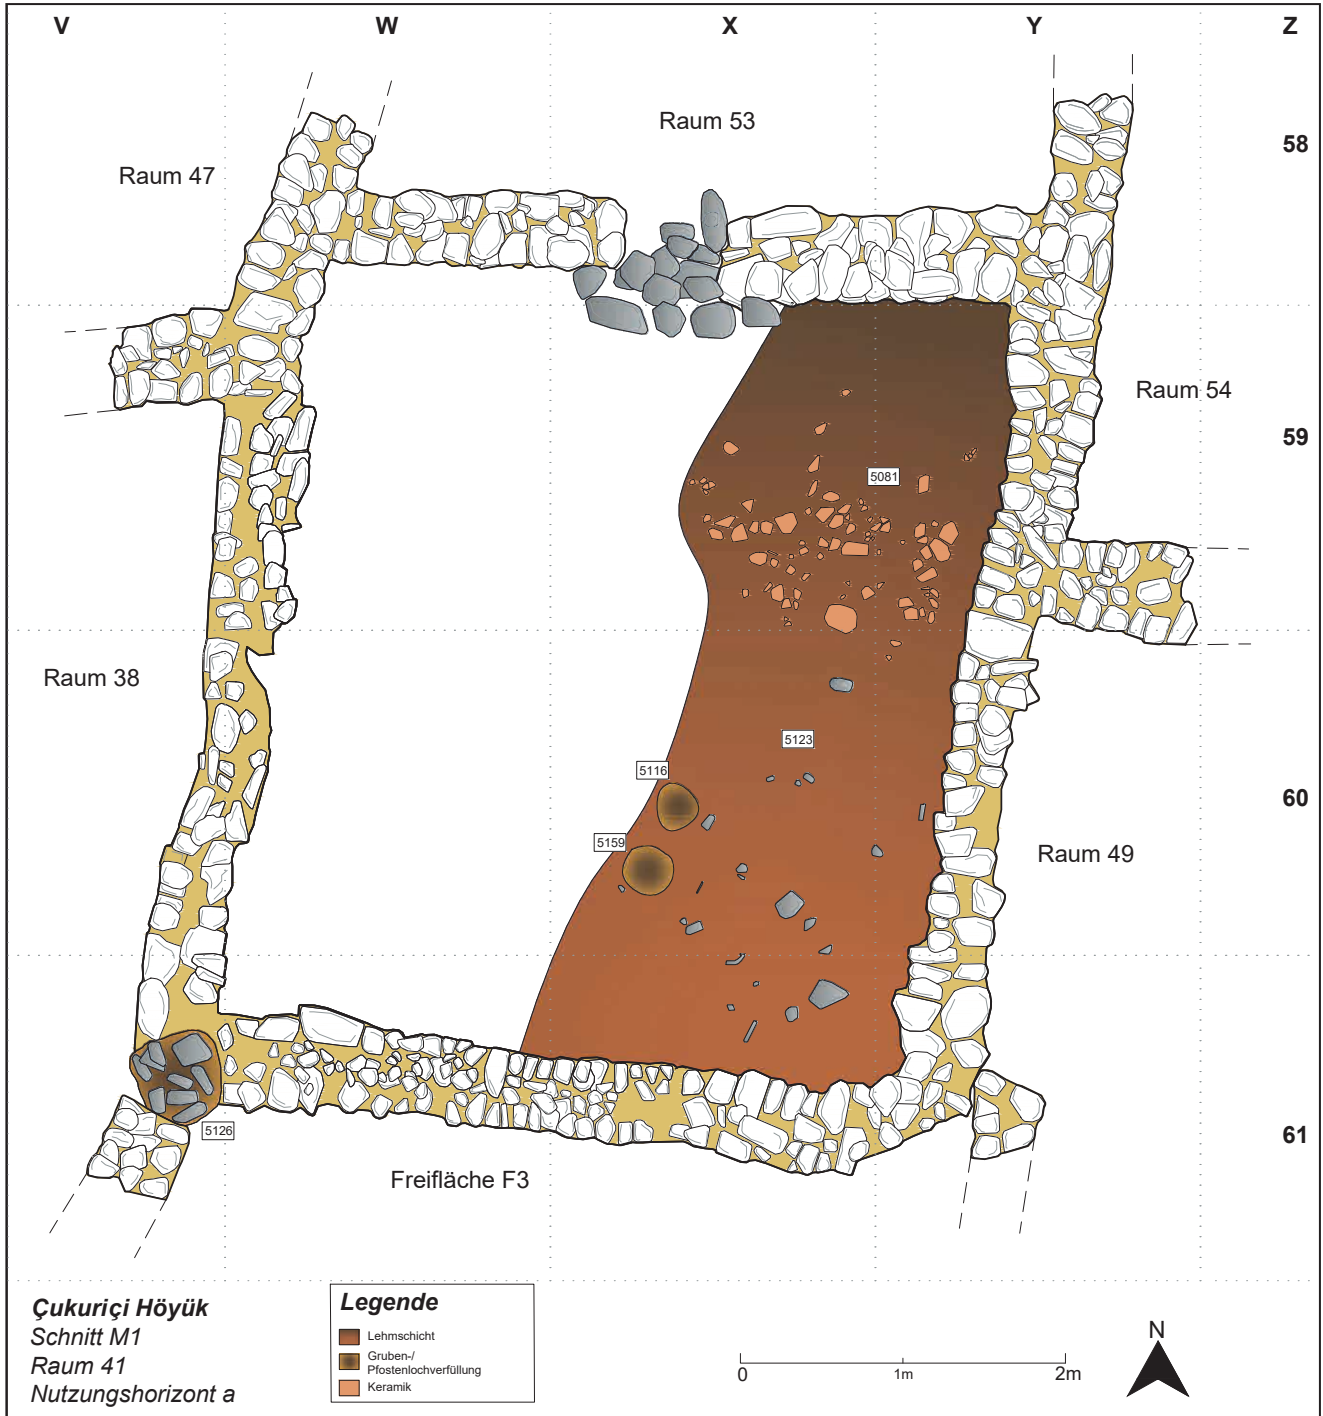
Tafel 50 Raum 41, Nutzungshorizont a (Plan: St. Grasböck, M. Börner/ERC Prehistoric Anatolia)

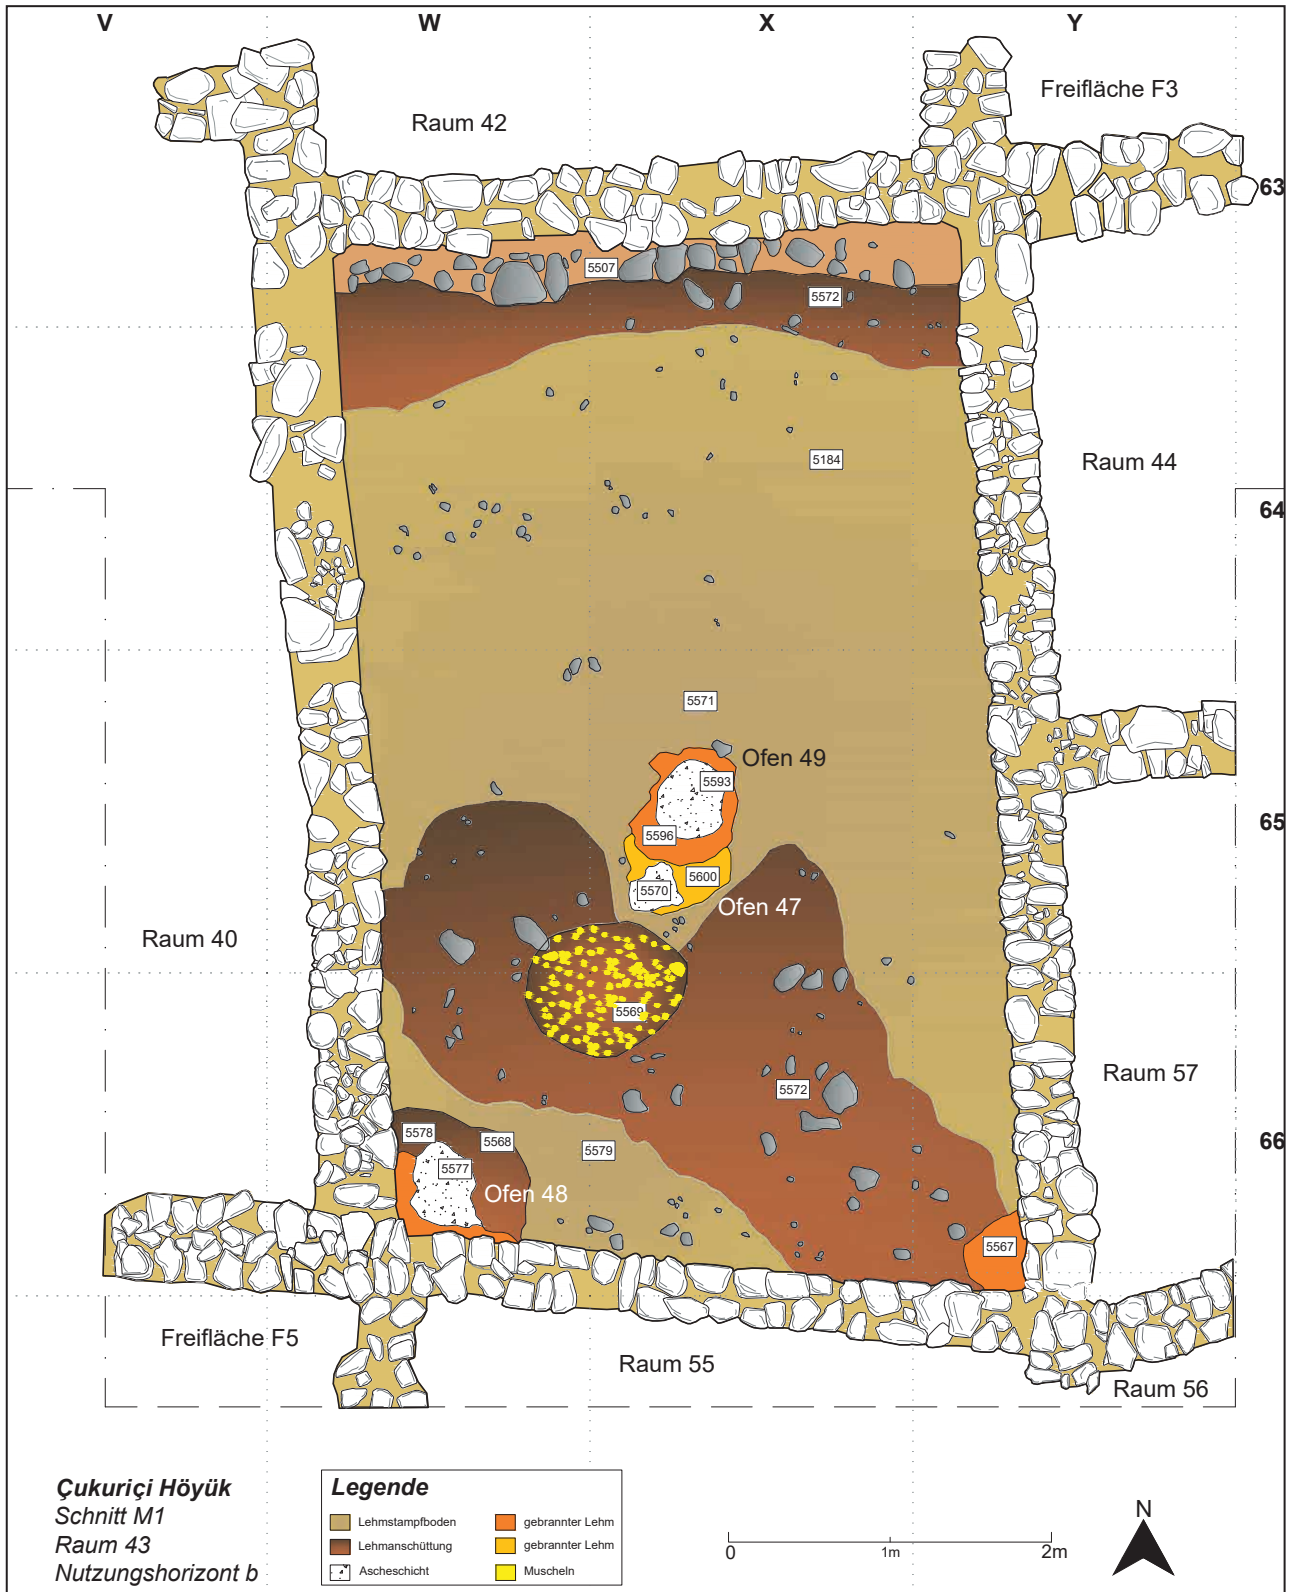
Tafel 55 Raum 43, Nutzungshorizont b (Plan: St. Grasböck, M. Börner/ERC Prehistoric Anatolia)

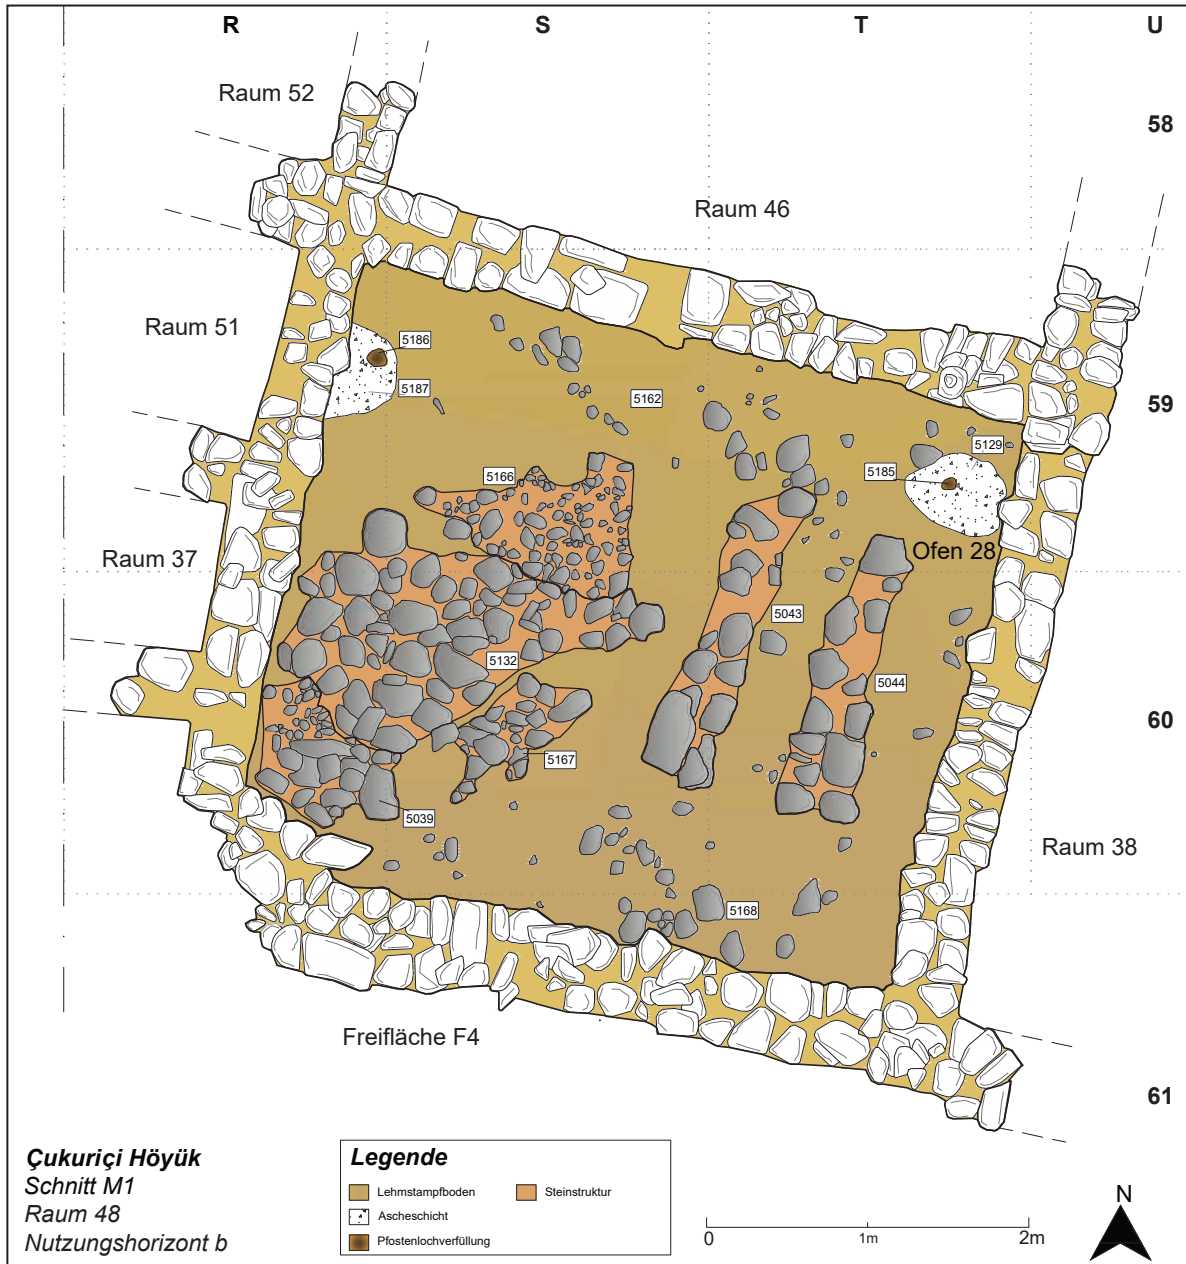
Tafel 60 Raum 48, Nutzungshorizont b (Plan: St. Grasböck, M. Börner/ERC Prehistoric Anatolia)

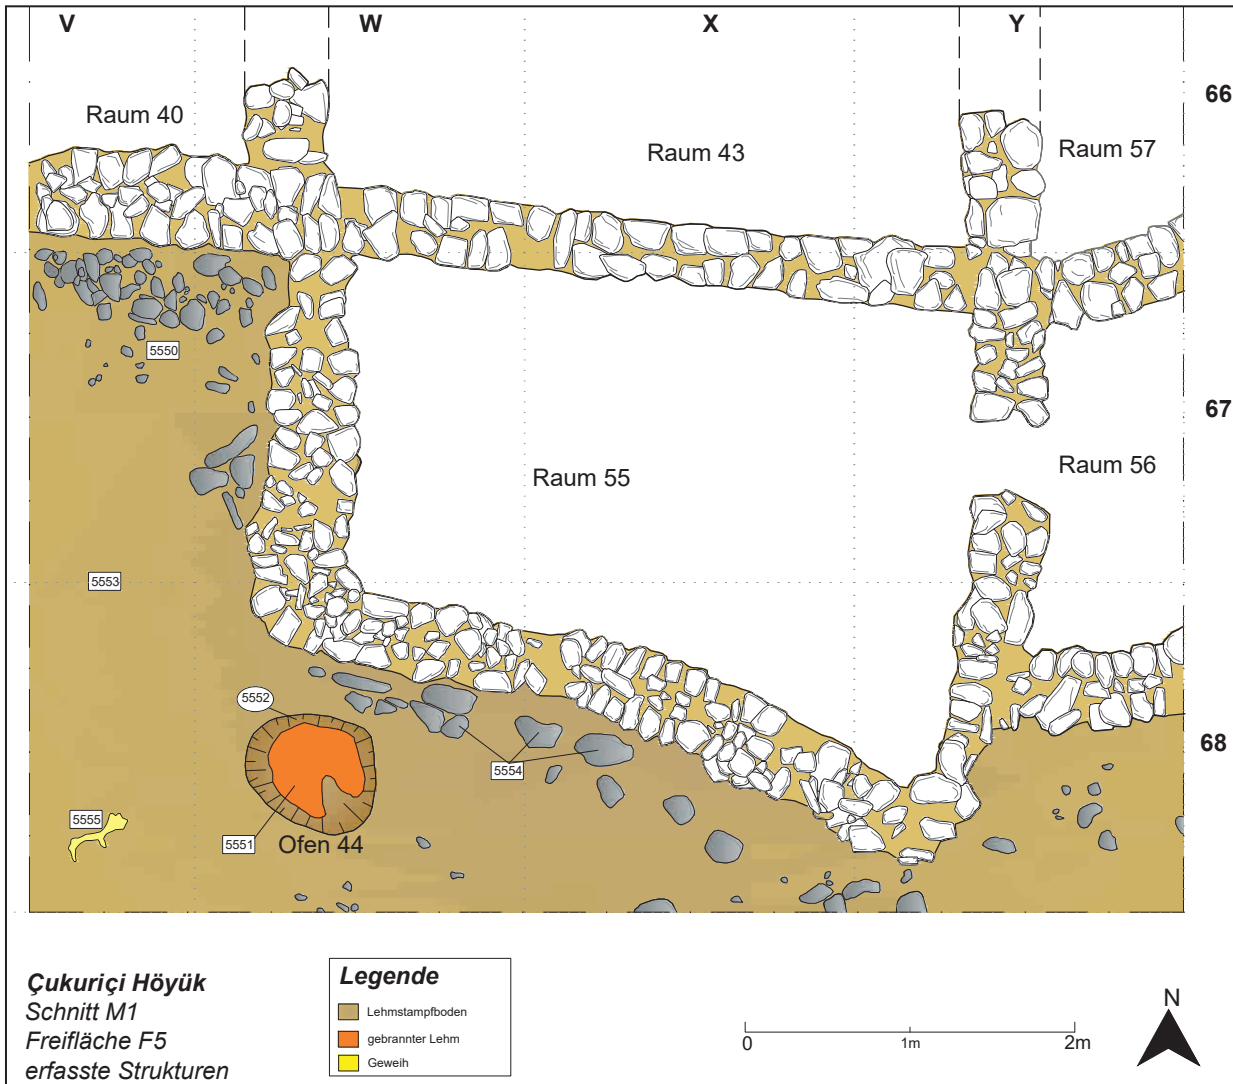
Tafel 69 Freifläche F5, erfasste Strukturen (Plan: St. Grasböck, M. Börner/ERC Prehistoric Anatolia)

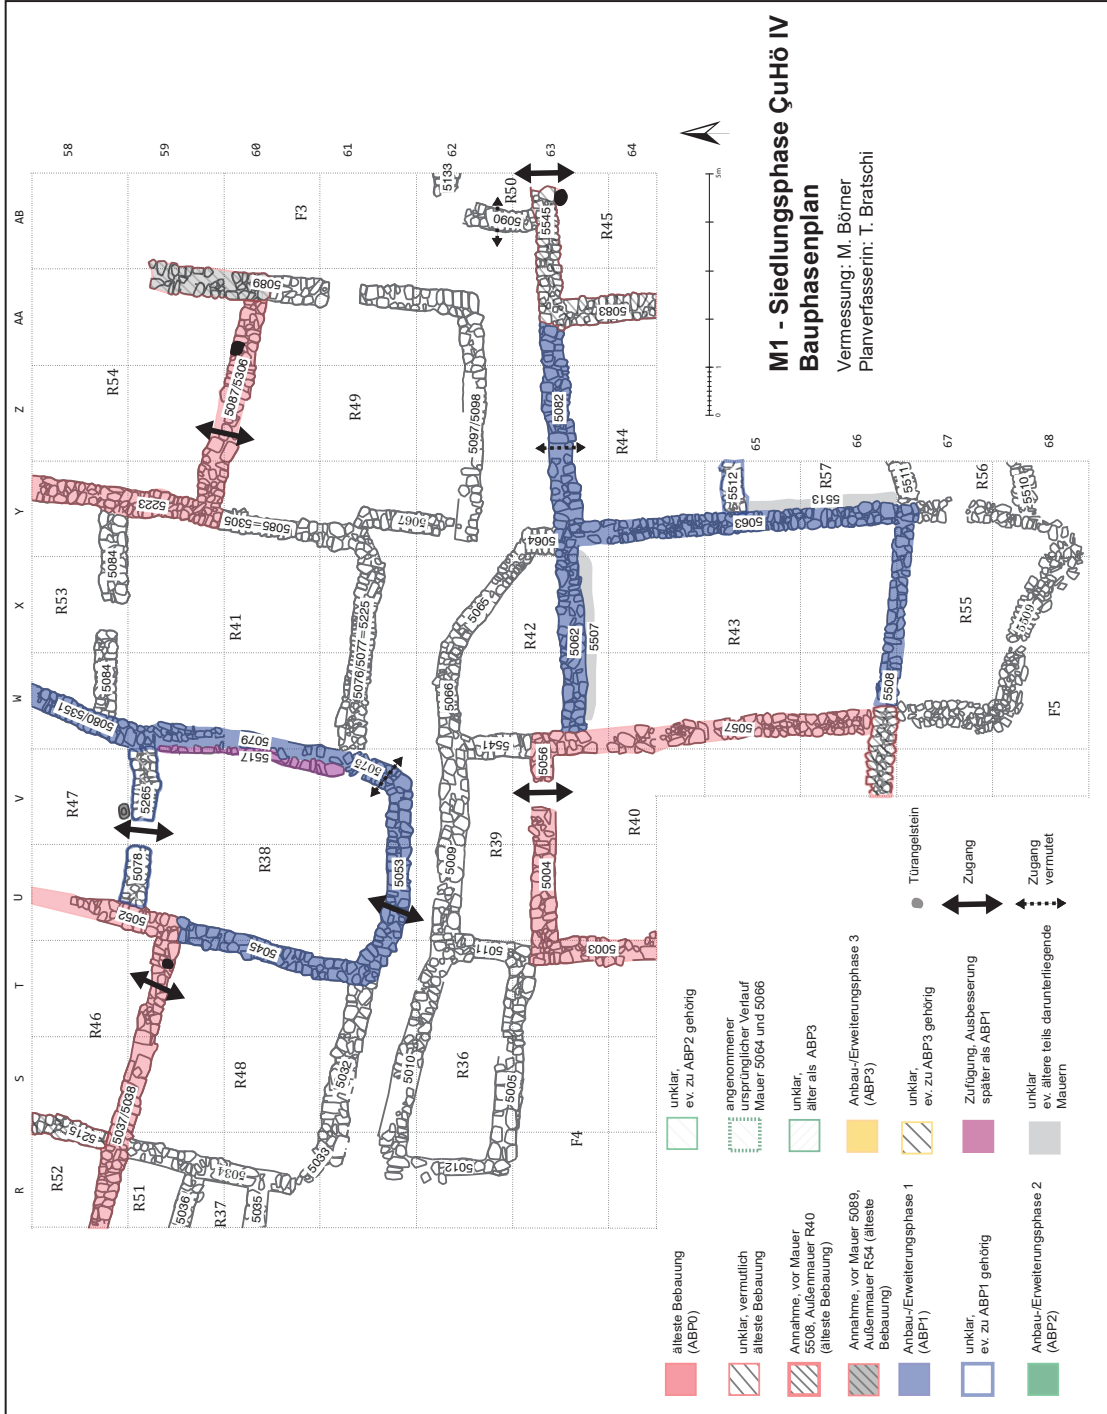
Tafel 78 Anbauphase 1 zur ältesten Bebauung des Areals in Schnitt M1 (Plan: M. Börner/ERC Prehistoric Anatolia, T. Bratschi/Bauforschung Bratschi)

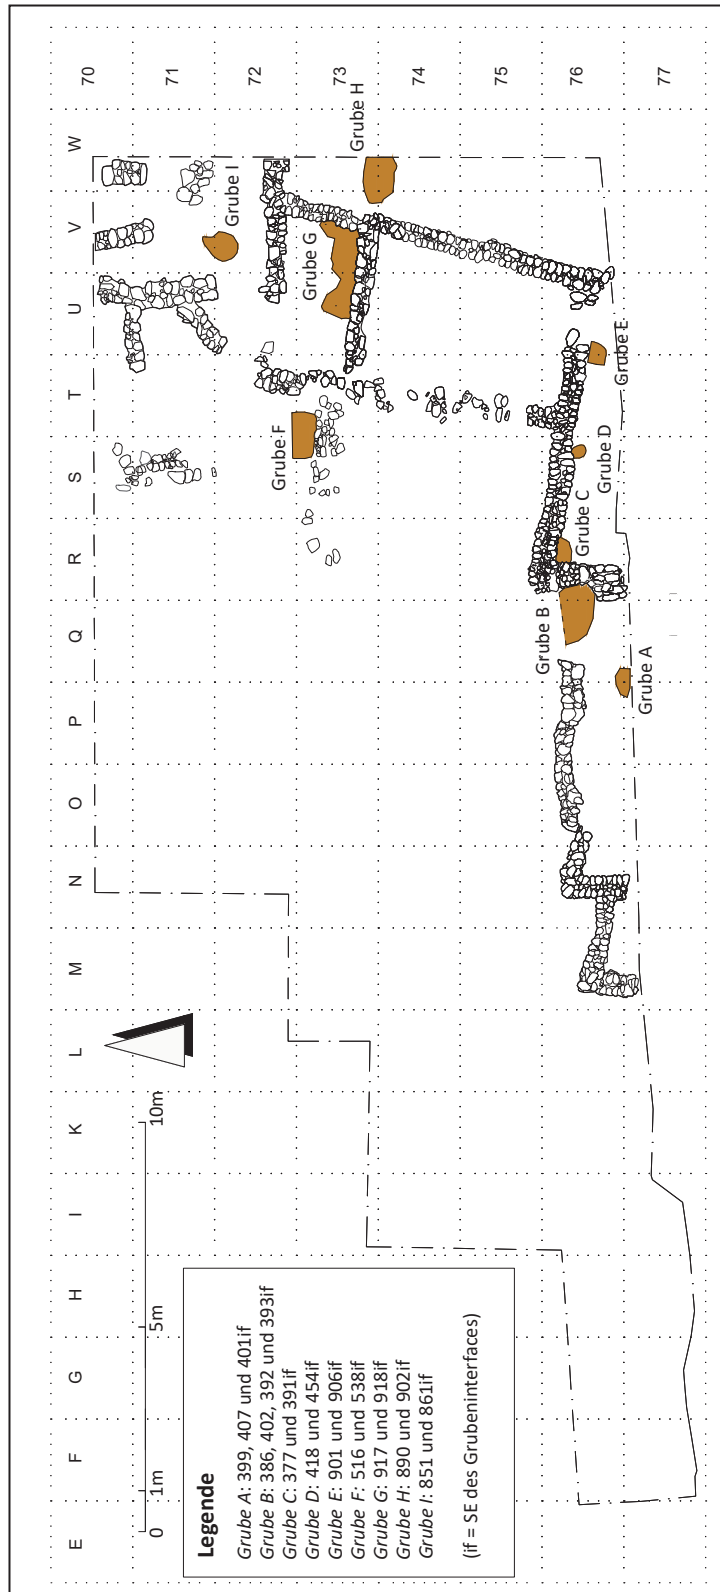
Tafel 91b Übersicht über die Gruben in den Schnitten S1-4 (ÇuHö III) (Plan: St. Grasböck, M. Börner/ERC Prehistoric Anatolia)

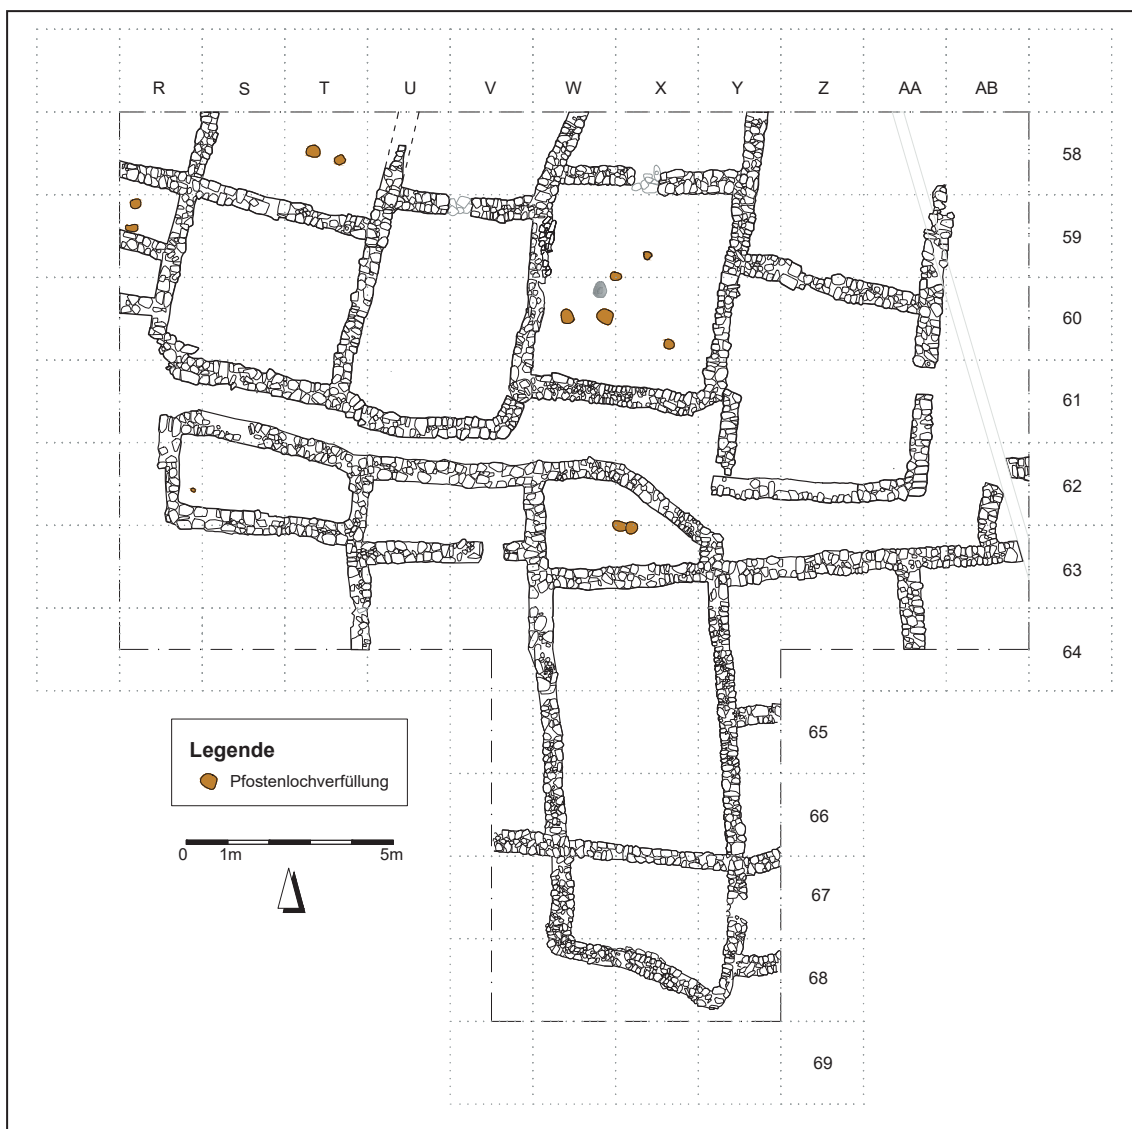
Tafel 96a Übersicht über die Pfostenlöcher der Phase ÇuHö IV in Schnitt M1
(Plan: St. Grasböck, M. Börner/ERC Prehistoric Anatolia)
