ÇUKURİÇİ HÖYÜK 5

STRATIGRAPHIE UND ARCHITEKTUR
DER FRÜHEN BRONZEZEIT

STEFAN GRASBÖCK
TINA BRATSCHI
BARBARA HOREJS
CHRISTOPH SCHWALL

Austrian Archaeological Institute
Department of Prehistory & West Asian/Northeast African Archaeology

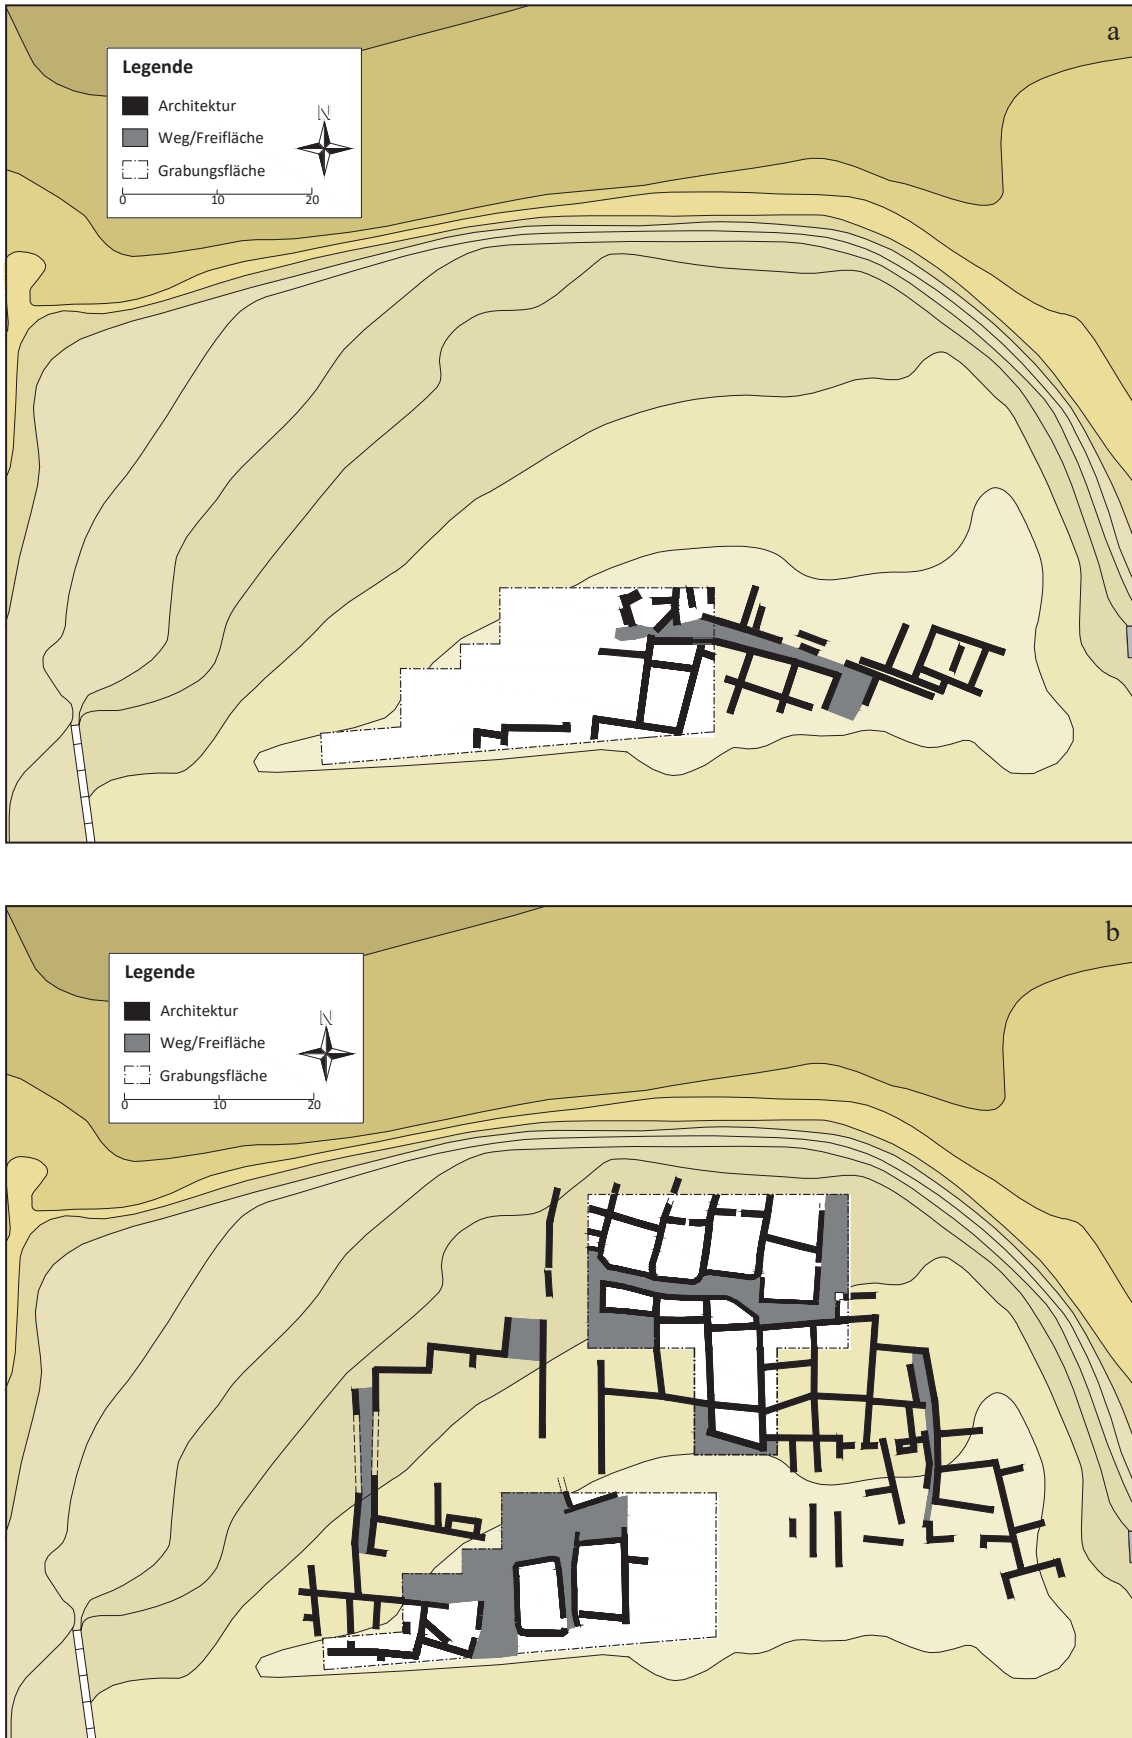
Tafel 101 Übersicht über die erfassten und rekonstruierten Wege und Plätze der frühbronzezeitlichen Bebauung in den Phasen ÇuHö III (a) und ÇuHö IV (b) (Plan: St. Grasböck, M. Börner/ERC Prehistoric Anatolia)

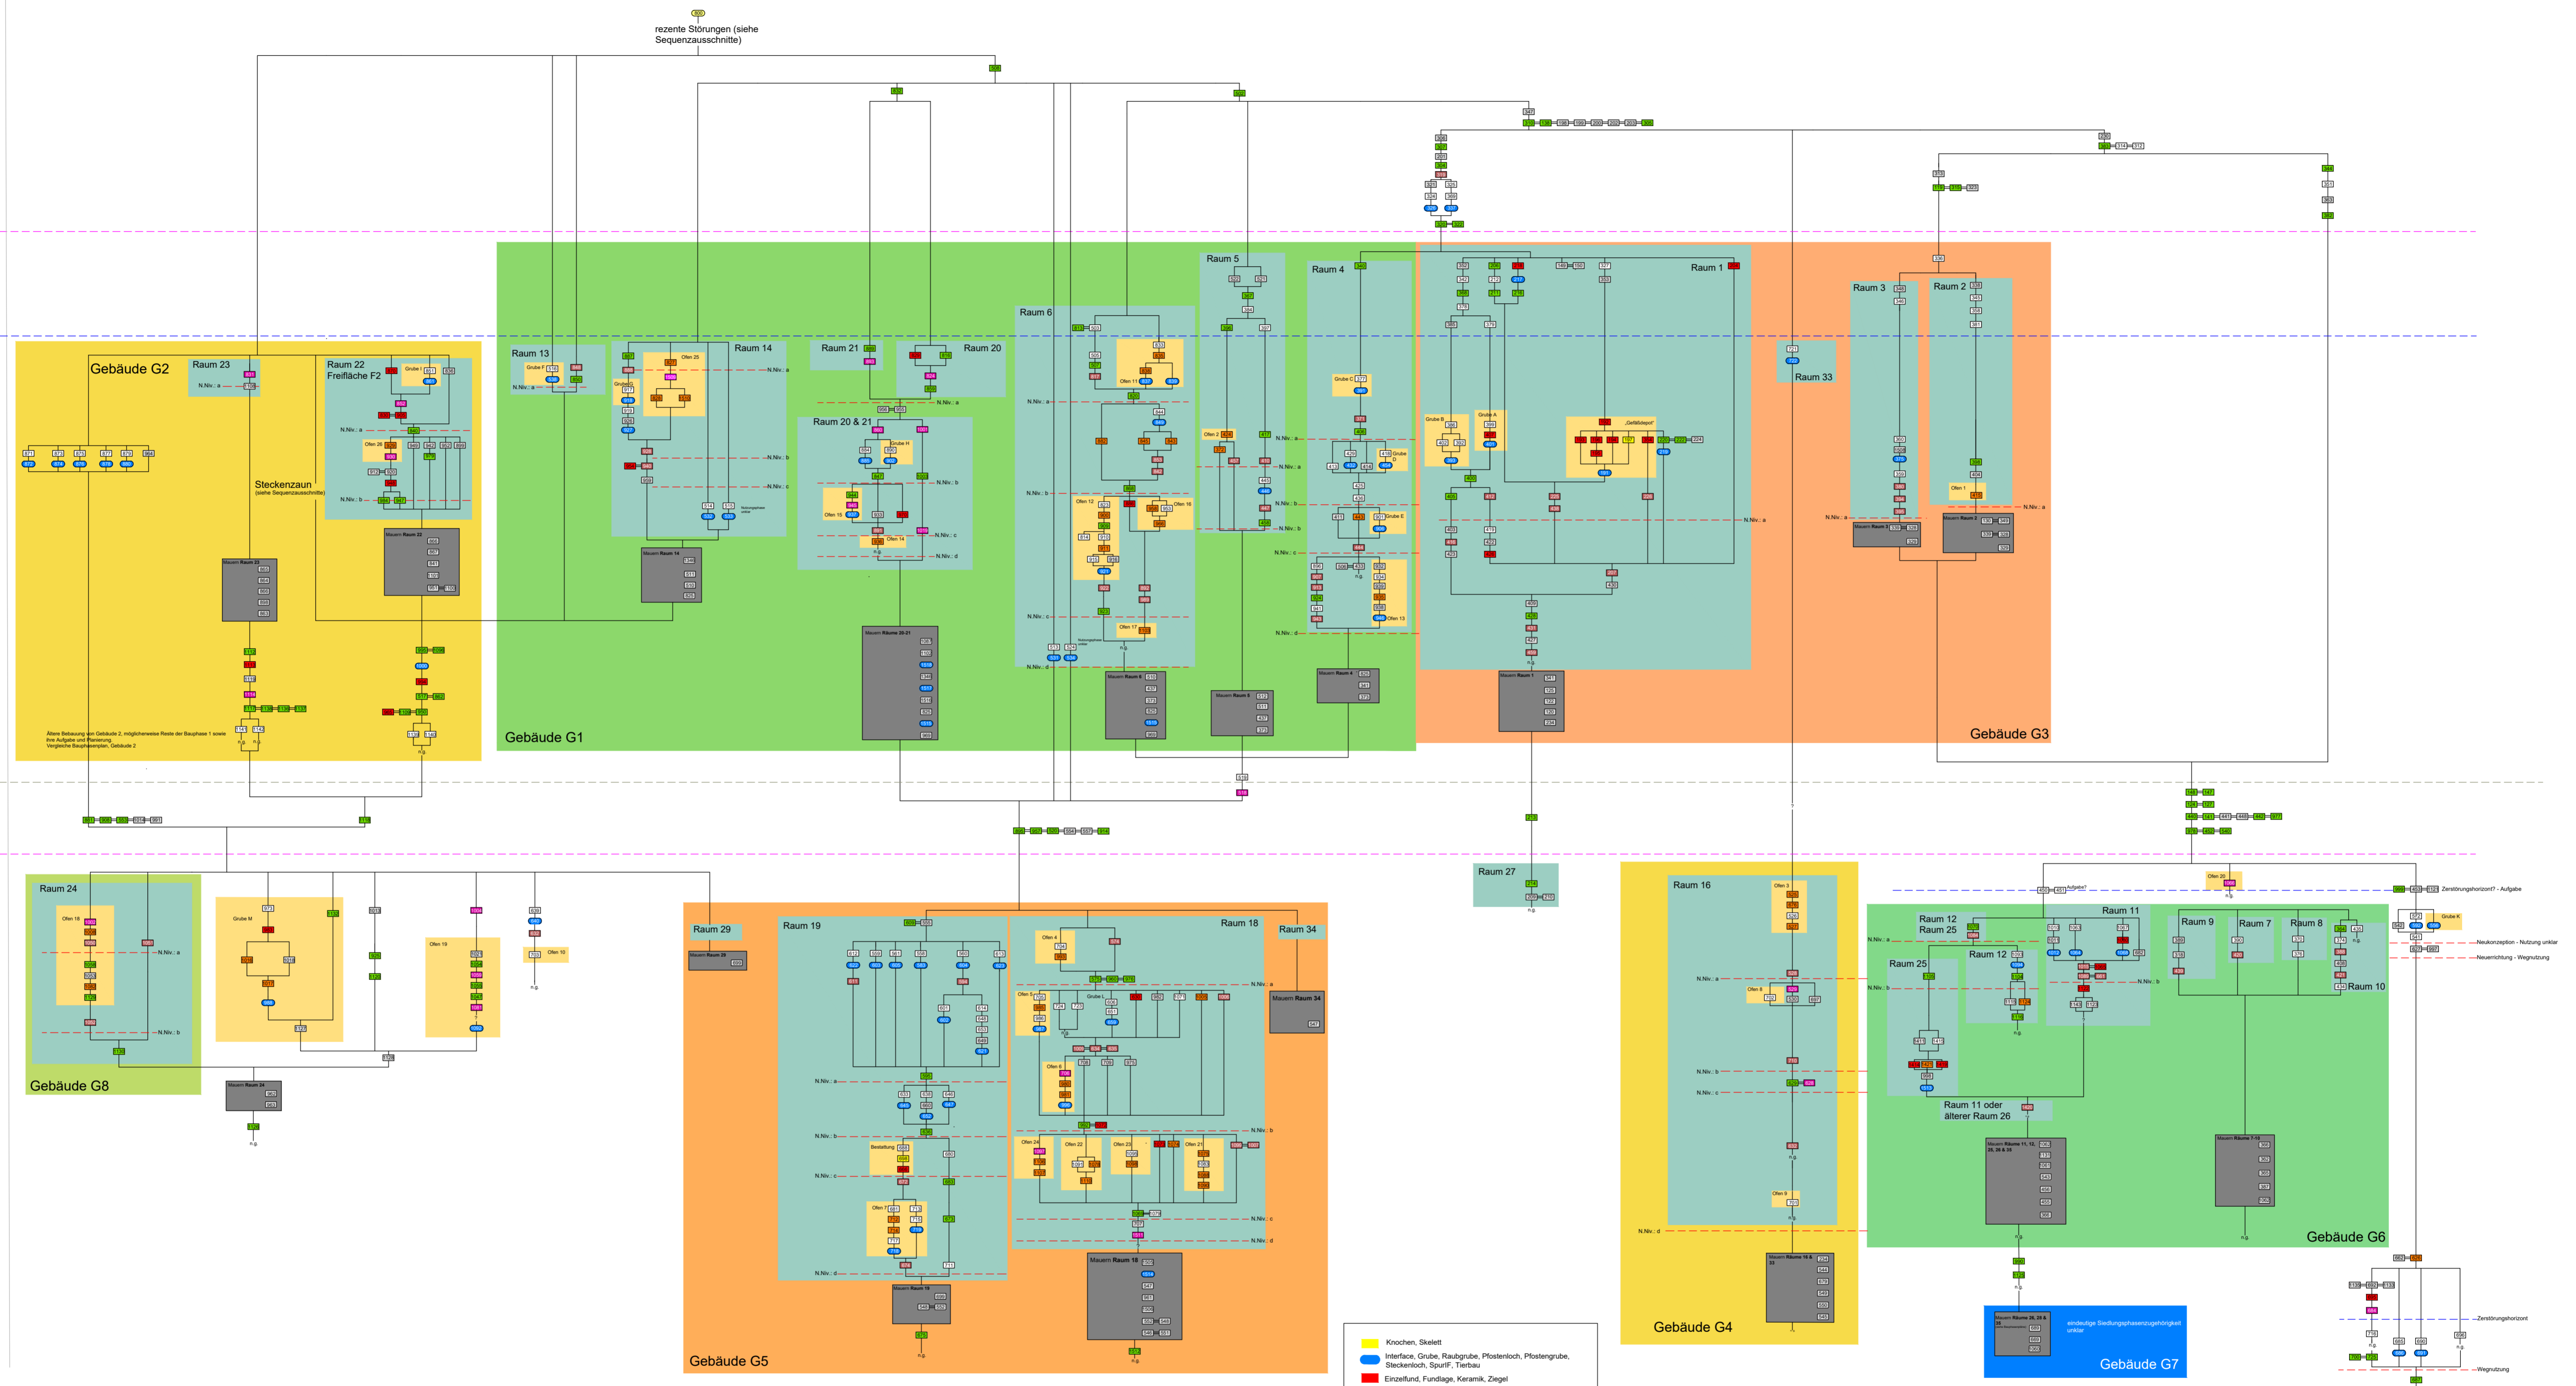
Sequenzausschnitte
