INTERDISZIPLINARITÄT ZWISCHEN HISTORIKERN UND GEOGRAPHEN IM BEREICH DER NATURGEFAHRENFORSCHUNG

Das Beispiel eines Schadensinventars über die Auswirkungen eines Vb-Zyklons im Jahr 1572 aus Admont, Österreich

Julia EULENSTEIN und Andreas KELLERER-PIRKLBAUER, Graz*

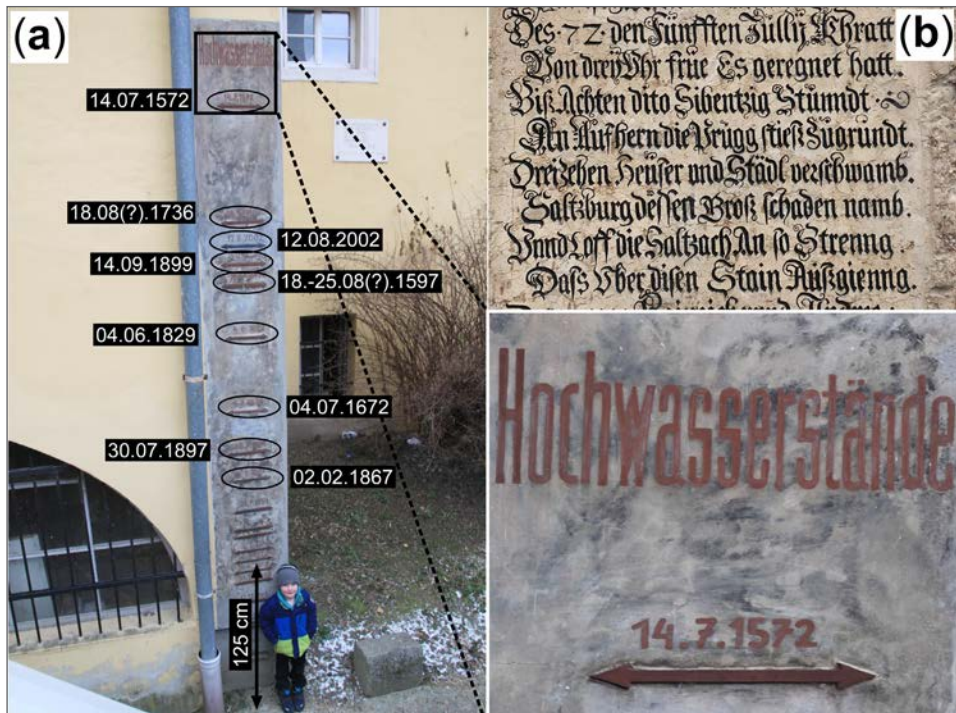
Abb. 3: Zeugnisse der Erinnerungskultur des Hochwassers von 1572: (a) Hochwassermarken am ehemaligen Wasserturm in Steyr (Oberösterreich) im Bereich des Zusammenflusses von Steyr und Enns mit dem höchsten Hochwasserstand im Jahr 1572; (b) Erinnerungsstein am Haus der Natur in Salzburg.

Versteht man zudem das Schadensinventar insgesamt als einen Hilferuf an Außenstehende, so kann man mit Hilfe der oben ausgeführten Katastrophendefinition argumentieren, dass die Zerstörungskraft des Zyklons von 1572 im Umkreis Admonts als Katastrophe wahrgenommen wurde, was den Wahrnehmungen in anderen Teilen des Einzugsgebiets der oberen Donau (z. B. Salzburg – Erinnerungsstein beim Haus der Natur (ROHR 2007), Oberpinzgau – Zerstörung einer ganzen Siedlung mit Sagenbildung (LAHNSTEINER 1980), Steyr – höchste Hochwassermarke in der gesamten Neuzeit (PREUENHUEBER 1740) entspricht (siehe hierzu Abb. 3a). Der Erinnerungsstein beim Haus der Natur in Salzburg (Abb. 3b) besagt recht eindrücklich:

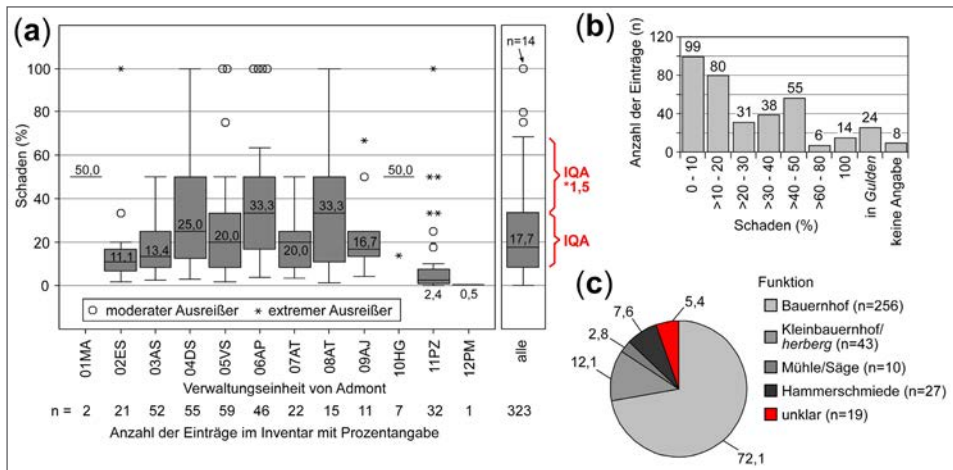
Abb. 4: Grad der Zerstörung durch das Ereignis von 1572, unterschieden in (a) die zwölf verschiedenen Verwaltungseinheiten des Stifts Admont in Prozent (siehe Tab. 1) – für 323 der 355 Fälle lagen Anteilsangaben vor, (b) verschiedene Schadensklassen in Prozent oder Gulden sowie (c) nach der primären Funktion der Gebäude der Untertanen (n=355). Moderate Ausreißer in (a) haben einen Abstand zum 3. Quartil von 1,5–3,0mal dem Interquartilabstand (IQA). Extreme Ausreißer weisen einen größeren Abstand auf.

Abbildung 4 bietet eine Übersicht über quantitative Auswertungen des gesamten Schadensinventars. Die Abbildungen 4a und 4b zeigen die statistische Verteilung des Schadens in Prozent für jede administrative Einheit und für verschiedene Schadensklassen (angegeben in Prozent oder in monetären Einheiten). Darin wird deutlich, dass der Grad der Zerstörung zwischen 0,3 bis 100 % Schaden variierte. In 24 Fällen – die meisten davon im Bereich des heutigen St. Gallen – wurden die Schäden jedoch in Gulden bewertet. Acht Einträgen waren weder Angaben in Prozent noch in einer Währungseinheit zu entnehmen. Bei sechs dieser acht Geschädigten gab es jedoch Angaben über den Arbeitsaufwand, der notwendig war, um den Schaden zu beheben. Diese Angabe wurde in „Tagwerken“ mitgeteilt, also in der zu leistenden Arbeit in Tageseinheiten. Im Fall von Admont im Jahr 1574 kann man damit mit einer Umrechnung von 1 Tagwerk = 6 Pfennige (VON MENSI 1910) den Arbeitsaufwand in Geldaufwand konvertieren. In den zwei verbleibenden Fällen war eine Quantifizierung des Schadens unmöglich.

Die meisten der geschädigten Untertanen fallen in die Klasse 0 bis 10 Prozent (n=99), gefolgt von der zweitniedrigsten Klasse >10–20 Prozent (n=80). Im Gegensatz dazu gab es in zumindest 14 Fällen eine komplette Zerstörung der Haus- und Hofanlage (100 % Schaden). Acht solcher Einträge (vier davon räumlich zugewiesen; vgl. Abb. 2) wurden im Bereich des Admonttals gezählt. Der Median des Schadensausmaßes für alle 323 Einträge

mit entsprechenden Angaben liegt bei 17,7 Prozent, was als relativ gering erscheint. Die Unterschiede im Medianwert zwischen den Administrationseinheiten schwanken jedoch sehr stark. Bei zwei Einheiten wird ein Wert von 50 Prozent erreicht, bei zwei weiteren ein Wert von 33,3 Prozent. Das bei weitem geringste Ausmaß an Schaden wurde für die beiden im Süden gelegenen Verwaltungseinheiten errechnet. Klar ersichtlich ist jedoch auch, dass in der Verwaltungseinheit rund um Zeiring extreme Ausreißer (mit sogar 100 % Schaden) aufgetreten sind, was auf ein Übergreifen der Wirkung der Vb-Wetterlage auf den Bereich südlich des Alpenhauptkamms hinweist.

In Abbildung 4c ist die primäre Funktion der Häuser der geschädigten Untertanen dargestellt. Auffällig ist, dass 84 Prozent oder 299 Betroffene entweder Bauern oder Kleinbauern, sogenannte „Herbergler“, waren. Unter einer „Herberg“ oder „Herberge“ verstand man dabei in der frühen Neuzeit (aber auch im Mittelalter) im süddeutschen Raum eine landwirtschaftliche Einheit unter einer halben Hube mit Ziegen und Schafen, aber ohne Großvieh. Eine Hube war dabei eine Ertragsgröße und kein absolutes Flächenmaß. Des Weiteren wurden 27 Hammerschmieden und zehn Mühlen oder Sägen beschädigt. Auffallend ist auch, dass acht Gehöfte, vier Mühlen oder Sägen und zwei Gebäude mit unklarer primärer Nutzung (vermutlich Bauernhöfe) einen Totalschaden erleiden mussten (100 % Schaden). Dies legt die Vermutung nahe, dass mehrere Bäche und Flüsse im Herrschaftsgebiet von Admont ihr Bachbett verließen und angrenzende Gebäude und landwirtschaftliche Nutzflächen verwüsteten.

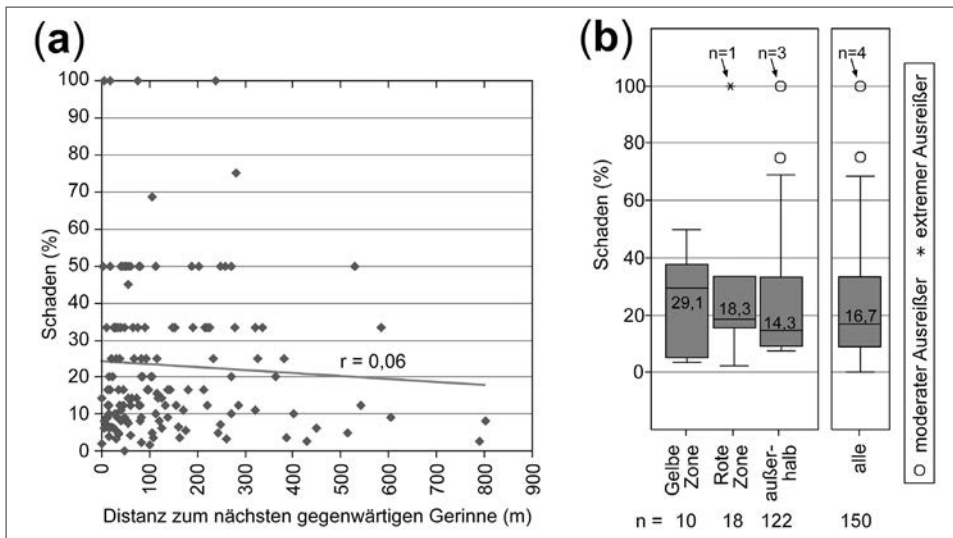
Abb. 5: (a) Verhältnis zwischen Schaden (in %) und Entfernung zum nächsten ganzjährig wasserführenden Gerinne (in m) der 150 lokalisierten Gebäude im Admonttal, die 1572 geschädigt wurden. (b) Verhältnis zwischen dem Schadensgrad der 150 geschädigten Gebäude und heutigen Gefahrenzonen.

In Abbildung 5a wird das Schadensausmaß der 150 Anwesen im Admonttal mit der Distanz zum nächsten (heutigen) perennierenden Gerinne verglichen. Die Ergebnisse zeigen zumindest eine leichte negative Korrelation, was impliziert, dass tendenziell näher an perennierenden Gerinnen liegende Gebäude und Flächen stärker geschädigt wurden als solche, die relativ weit entfernt von Bachläufen waren. Alle Gebäude mit einem Schadensausmaß von mehr als 50 Prozent liegen innerhalb von 300 Metern zum nächsten Gerinne. Drei der vier komplett zerstörten und verorteten Gebäude sind weniger als 80 Meter von einem perennierenden Gerinne entfernt. Im Gegensatz dazu wurden für Bereiche von rund 800 Metern Distanz nur mehr geringe Schadensausmaße (<10 %) angegeben. Durch das Fehlen von detaillierten kartographischen Informationen aus jener Zeit muss man bei dieser Analyse natürlich die Einschränkung hinnehmen, dass das heutige (zum Teil durch Schutzbauten gesicherte) Gewässernetz nicht unbedingt jenem von 1572 entspricht.

In Abbildung 5b wird das Schadensausmaß aller 150 lokalisierten Fälle in Bezug zu aktuellen Gefahrenzonenbereichen dargestellt. Das Ergebnis zeigt, dass ein signifikant höherer prozentueller Schaden für Anwesen entstanden ist, die heute innerhalb der Roten (Medianwert 18,3 %) oder Gelben (29,1 %) Gefahrenzone liegen würden. Der Medianwert für die außerhalb dieser beiden Zonen angesiedelten geschädigten Untertanen liegt bei nur 14,3 Prozent.
