Attikafiguren des Wiener Parlamentsgebäudes.

Untersuchungen zum Zustand und Maßnahmen zur Verbesserung der Standsicherheit

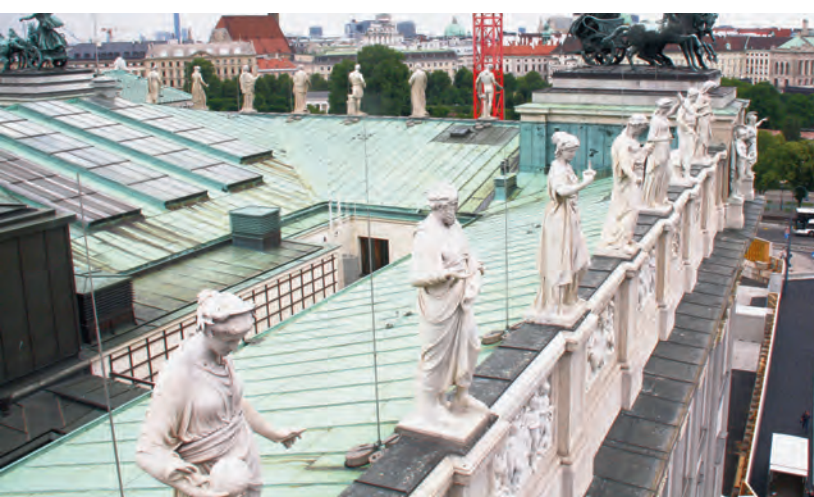
Abb. 1: Die Attikafiguren vor der Demontage, Seite Schmerlingplatz

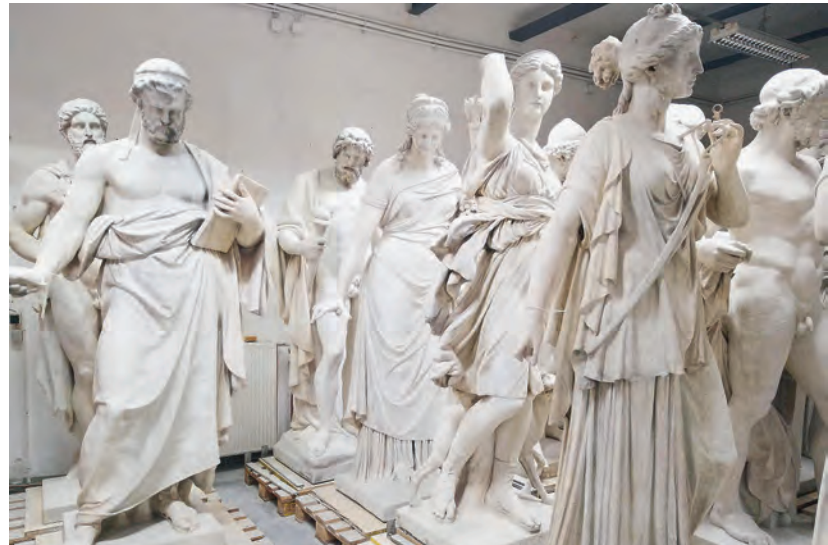
Abb. 3: Lagerung der Attikafiguren in der Werkstätte der Firma Zottmann GmbH

Kran vorsichtig abgehoben und in die Werkstätte der Firma Zottmann GmbH transportiert (Abb. 2 und 3). Hier wurden Ultraschall-Laufzeituntersuchungen für die Zustandsanalyse der Marmorfiguren¹³ durchgeführt, die neben der visuellen und haptischen Untersuchung eine zusätzliche Grundlage für die Adaptierung des bereits vorhandenen Maßnahmenkonzepts bildeten.
