Österreichische Akademie der Wissenschaften  
Institut für Kulturgeschichte der Antike

EPHEOS  
Hanghaus 2

## TAFEL 2

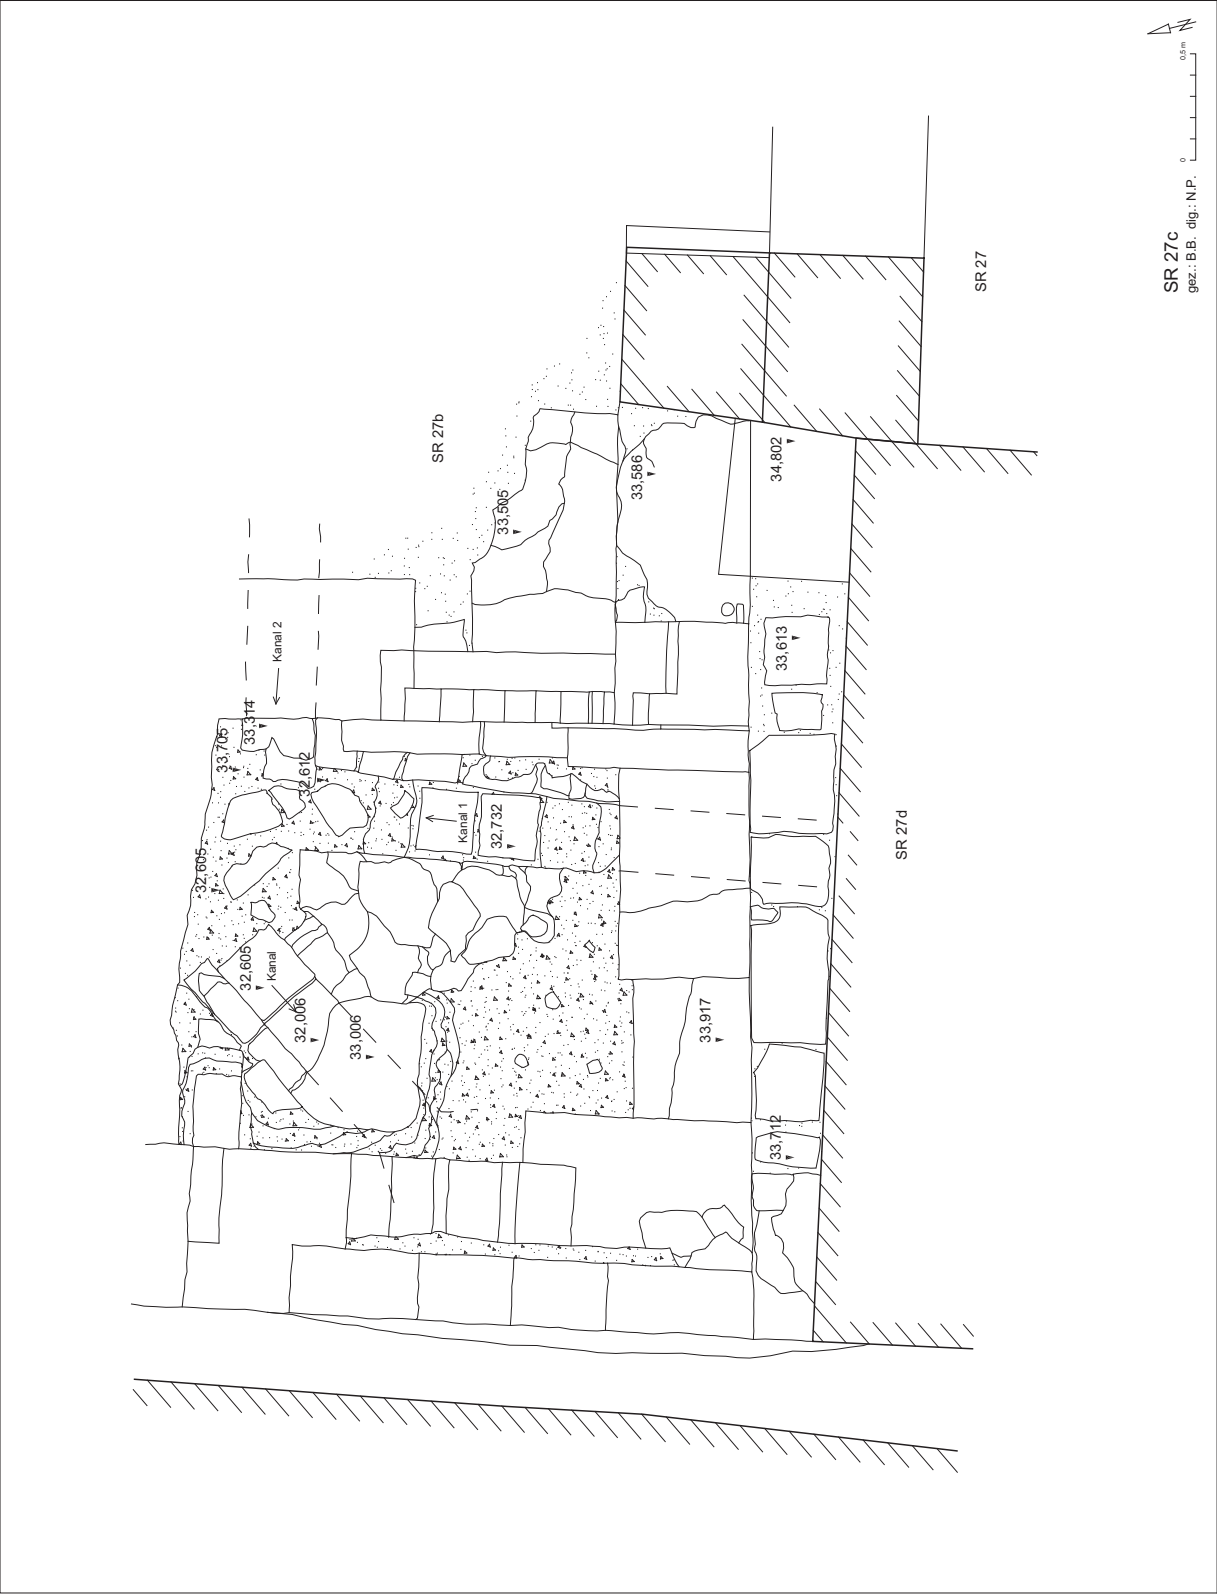
SR 27d mit Einbau B 16  
gez.: B.B. dig.: N.P.

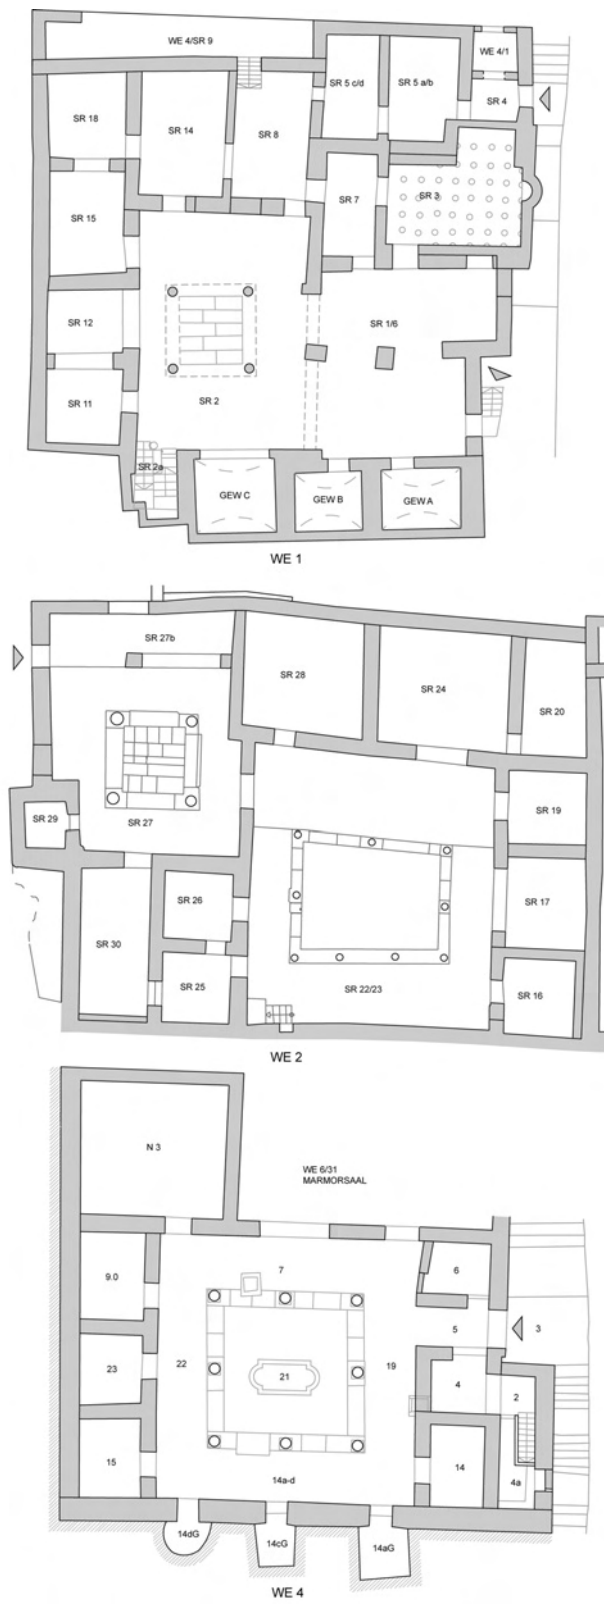
BAUPHASE II 0 5 m

Gegenüberstellung der Grundrisse der WE 1, 2 und 4 in Bauphase II

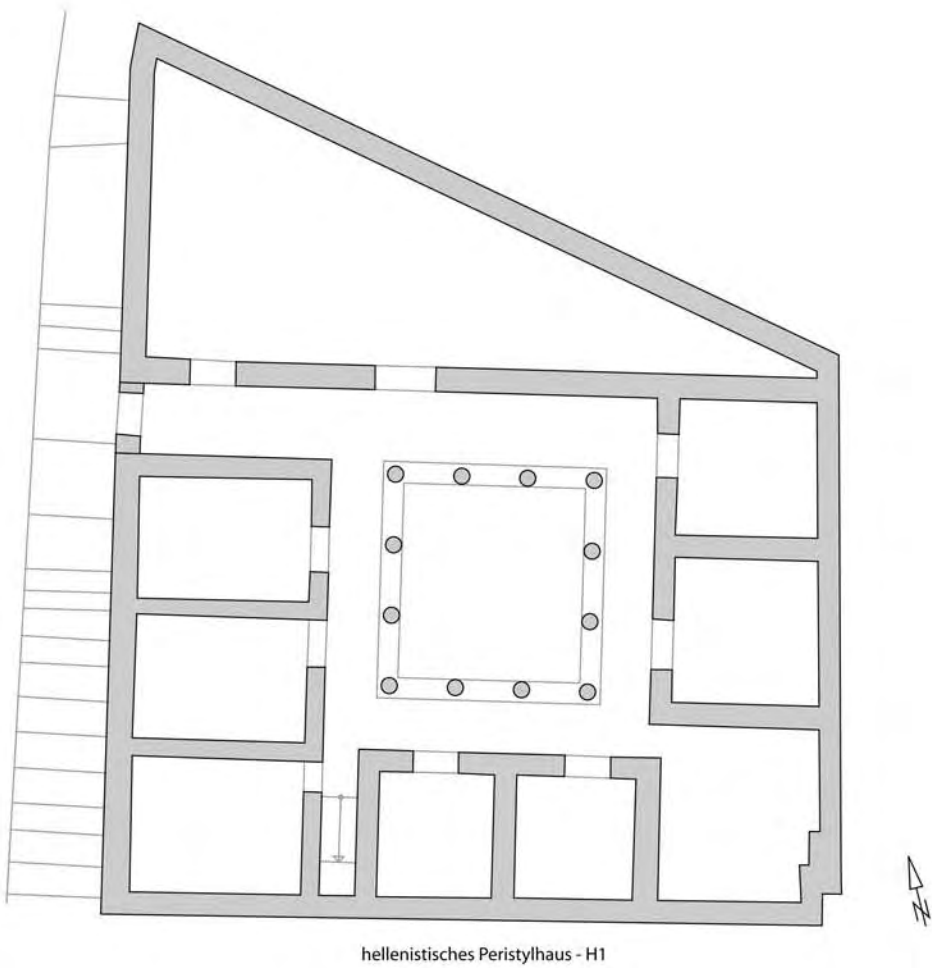
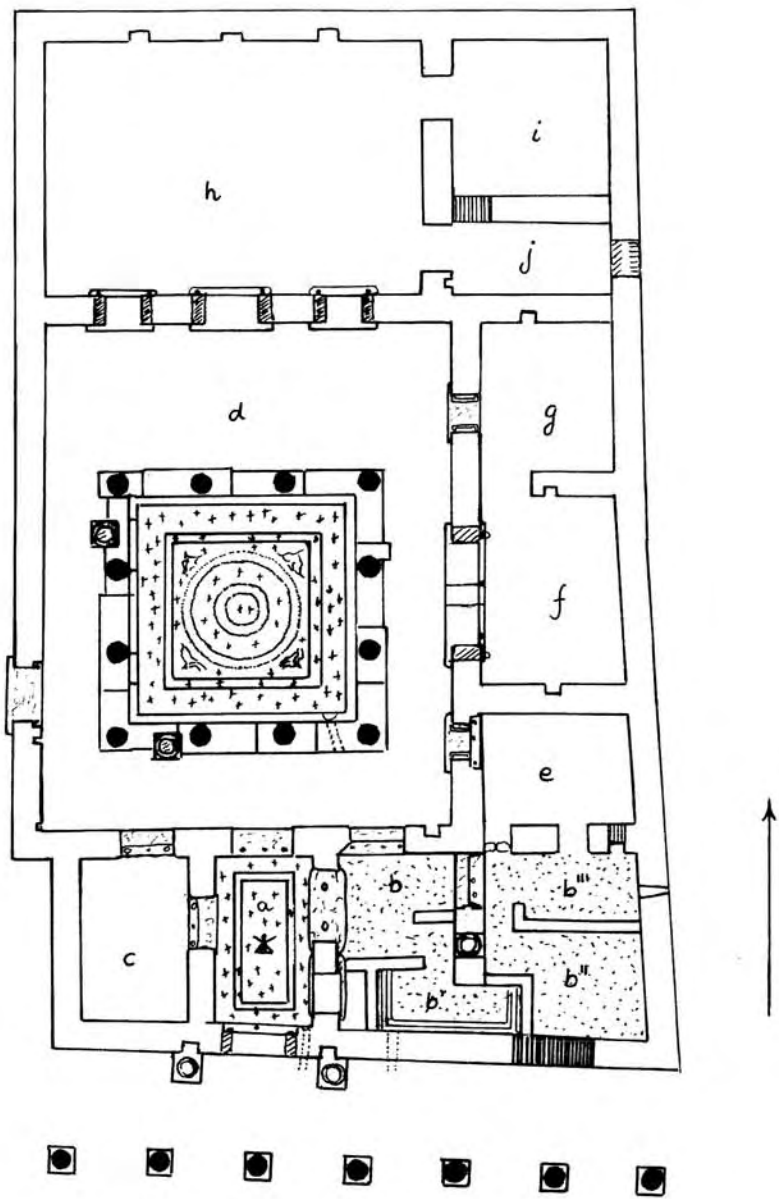
Grundriß des hellenistischen Peristylhauses H 1 und der Maison des dauphin in Delos

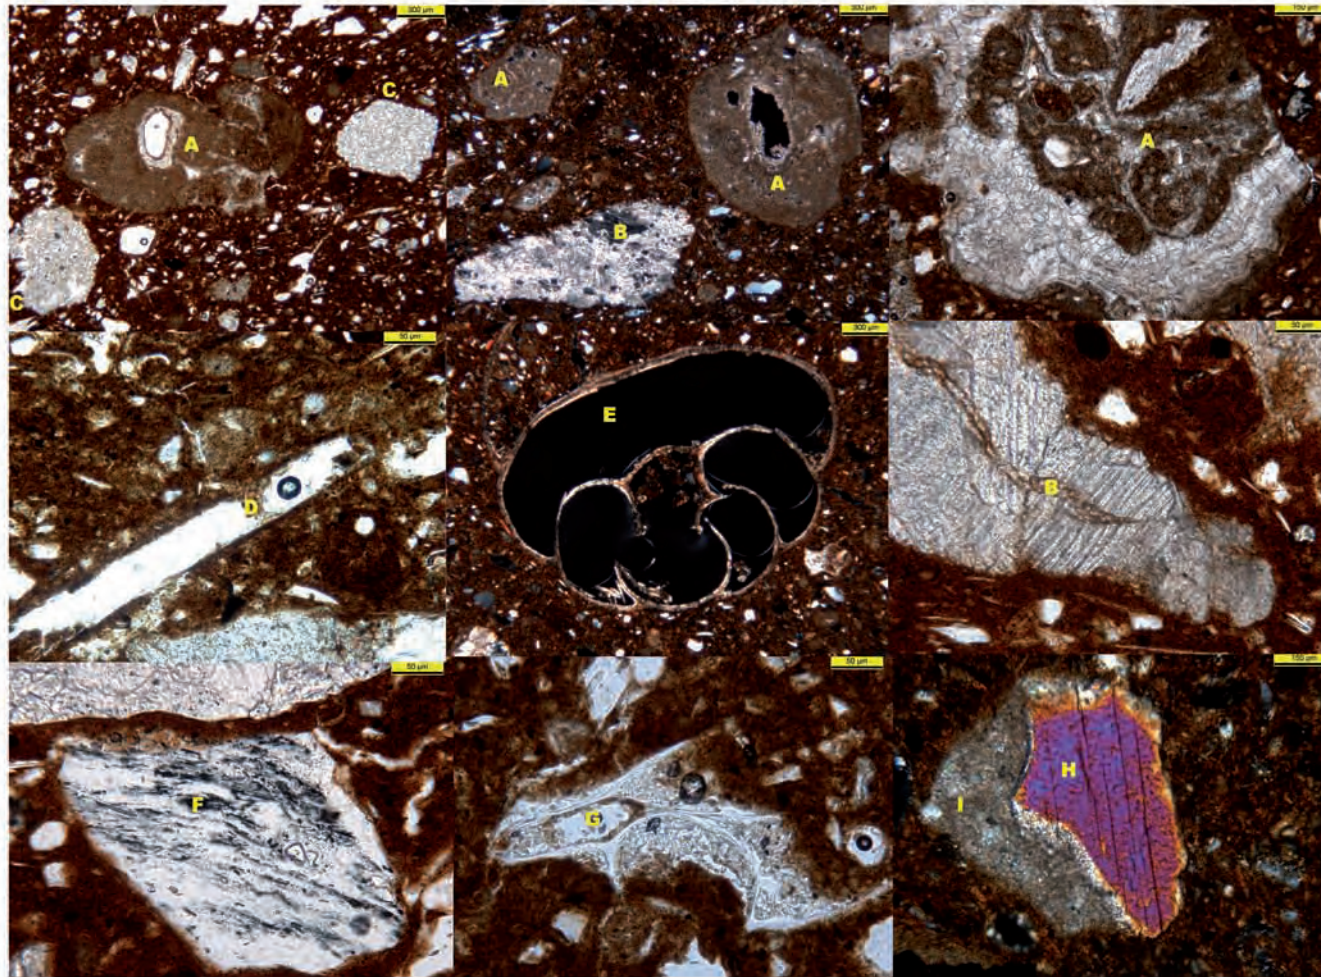
Ofenwand (Typ A) - Dünnschliffübersichtsaufnahme und typische Magerungsbestandteile  
 A: Kalkige Wurzelkonkretion Rizolith; B: Marmorbruchstück; C: sparitischer Kalk; D: Hohlformpore eines ausgebrannten Pflanzenrestes; E: Schneckenquerschnitt; F: typisches Feldspatbruchstück (von Erz durchzogener Albit); G: farbloses vulkanisches Glaspartikel; H: Augitkorn; I: mikritischer Kalk

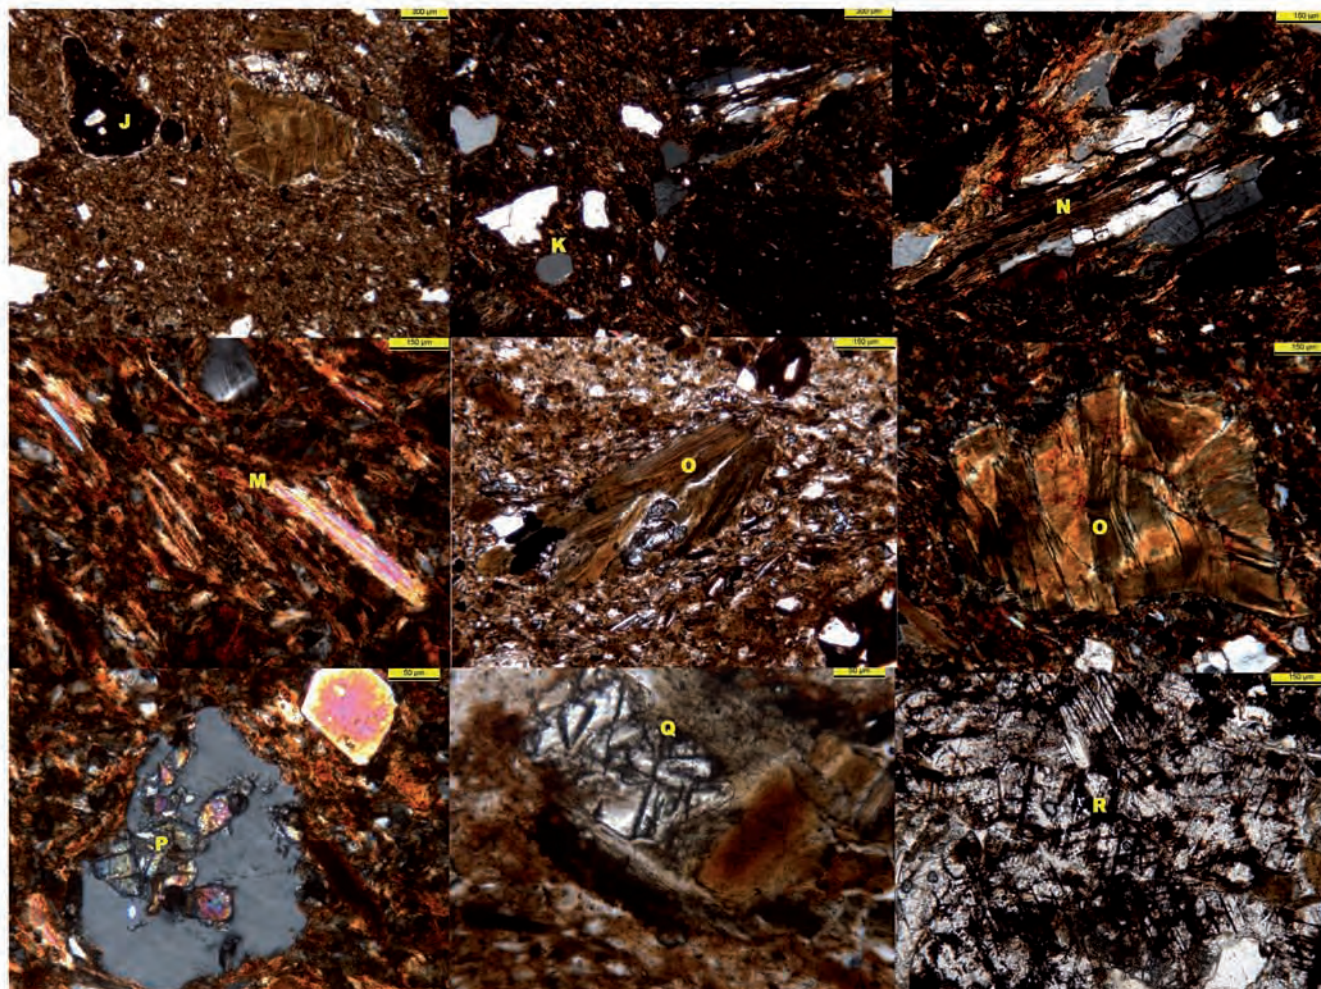
Ofenboden (Typ B) - Dünnschliffübersichtsaufnahme und typische Magerungsbestandteile  
 J: eisenoxidreiche Tonkonkretion; K: Quarzkörner; L: Kristallinbruchstück; M: Detail der glimmerreichen Matrix; N: glimmerreiches Kristallinbruchstück; O: oxidiertes Kristallinbruchstück; P: Feldspat mit Epidot/Klinozoisiteinschlüssen; Q: Klinozoisit führendes Kristallinbruchstück; R: stark verwittertes Marmorbruchstück

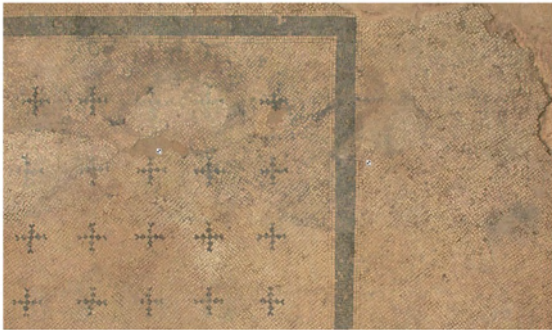
Abb. 40: Mosaik SR 28. Detail Brandschaden im nördlichen Musterfeld
