HANGHAUS 2 IN EPHEOS  
WOHNEINHEIT 6

TAFELBAND

# HANGHAUS 2 IN EPHEOS

## DIE WOHNHEIT 6

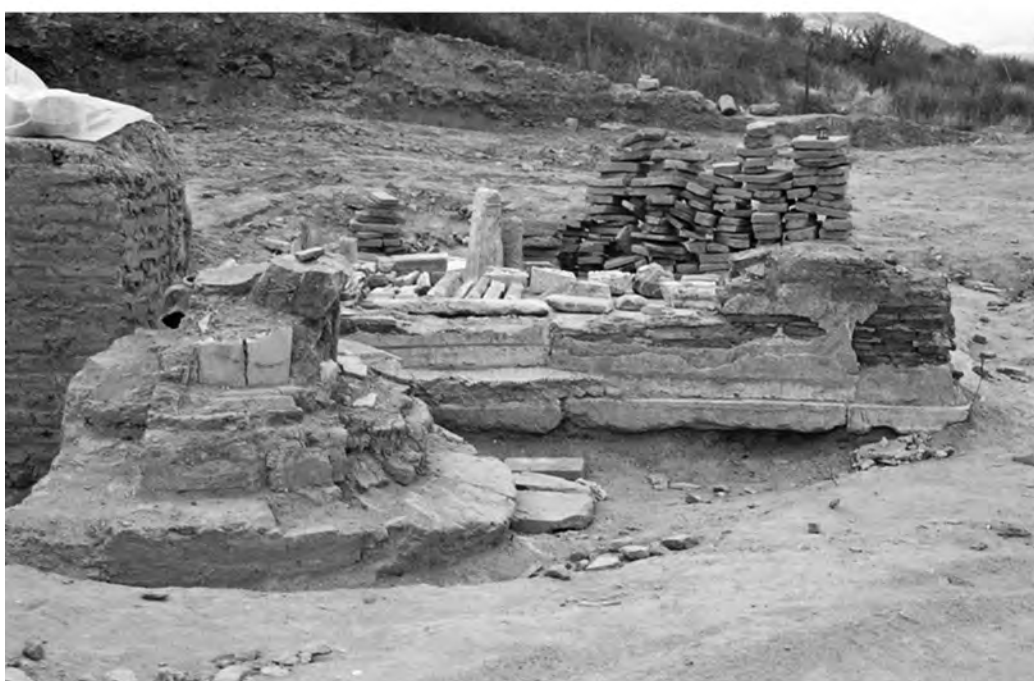
Abb. 23: Kaskadenbrunnen im Raum 36d.1 während der Freilegung

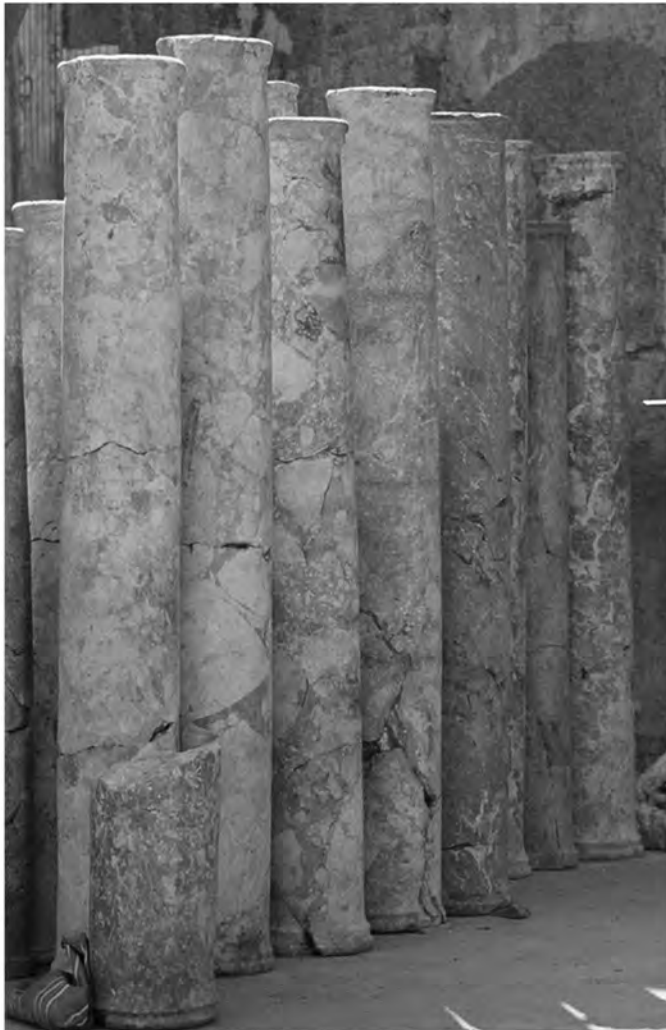
Abb. 24: Konservierte Säulen aus den OG des Peristylhofs 31a

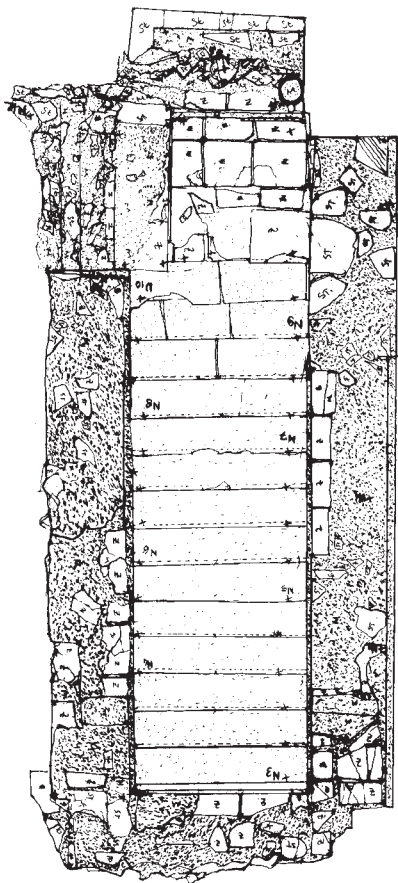
Abb. 32: Raum 32a, Grundriss

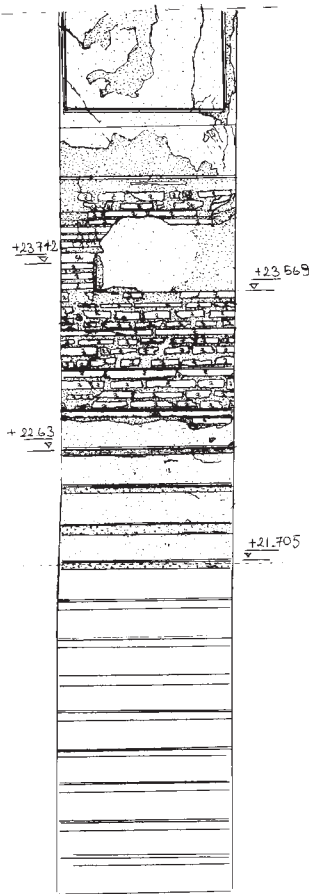
Abb. 33: Raum 32a, W-Ansicht

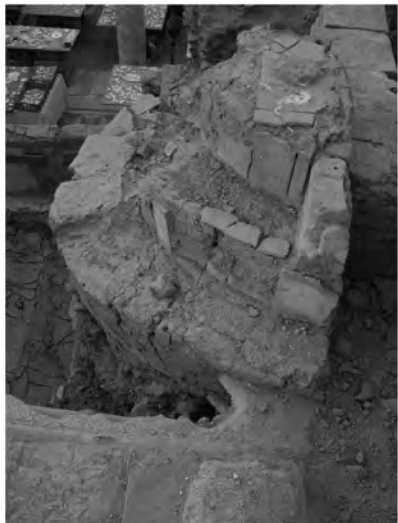
Abb. 8: Raum 36d.1, Kaskadenbrunnen WB-A7

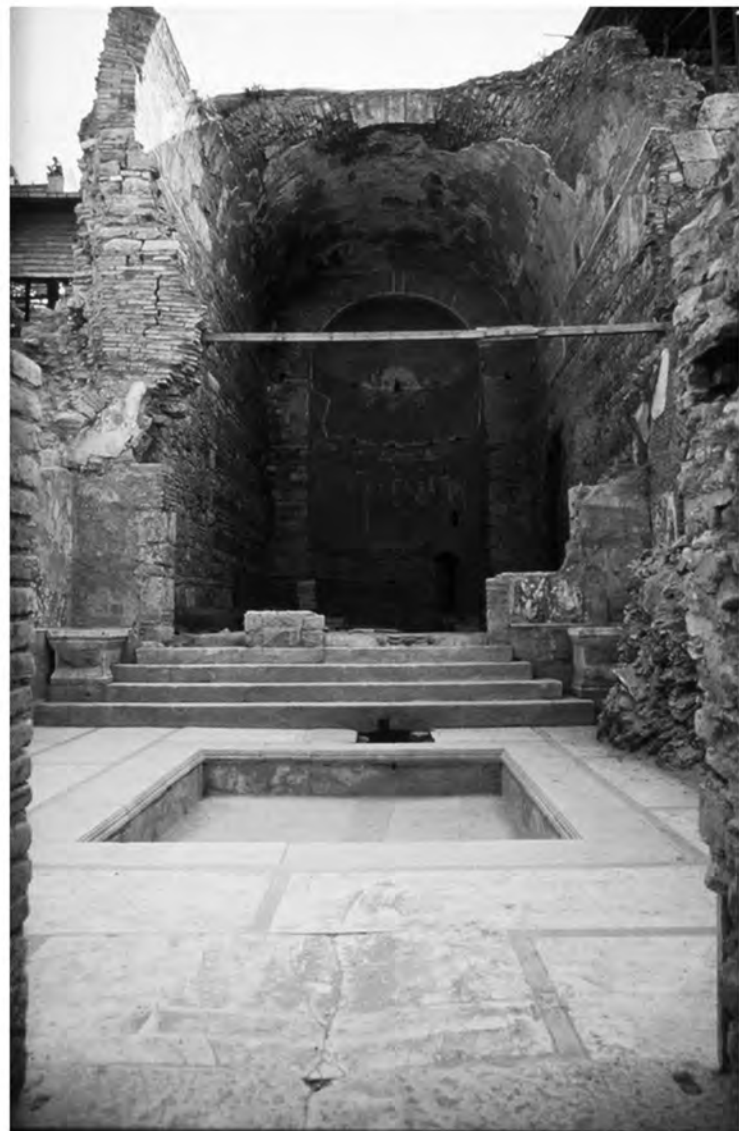
Abb. 7: Raum 36, Bodenwasserbecken WB-A6

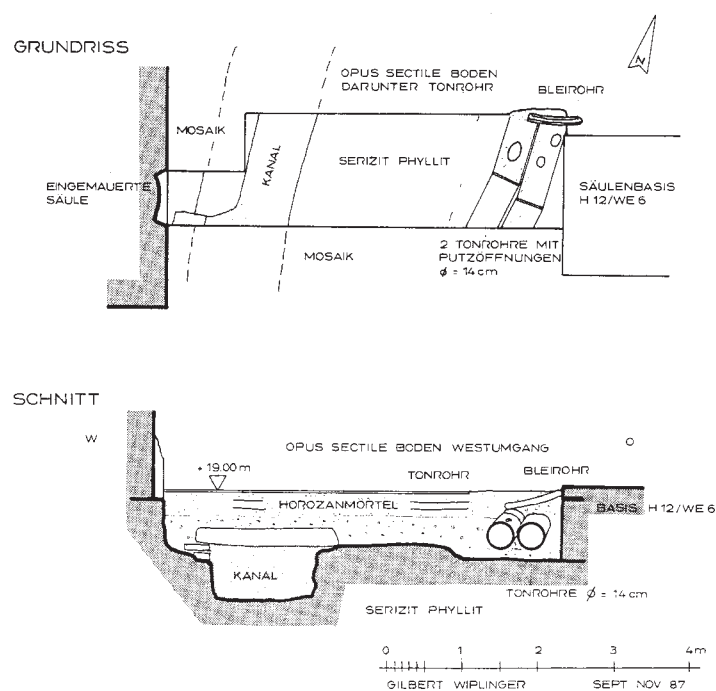
Abb. 5: Peristylhof 31a, Grundriss und Schnitt der Sondage im W-Umgang 1987

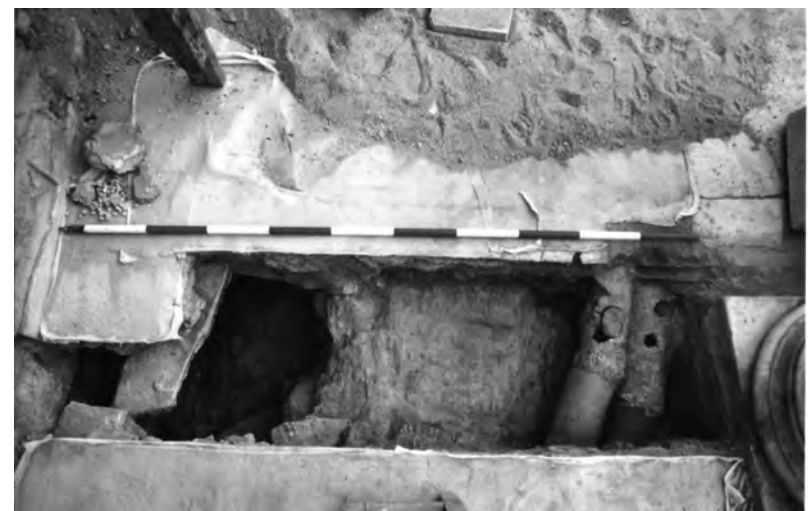
Abb. 6: Foto der Fundamentgrabung im W-Umgang 1987

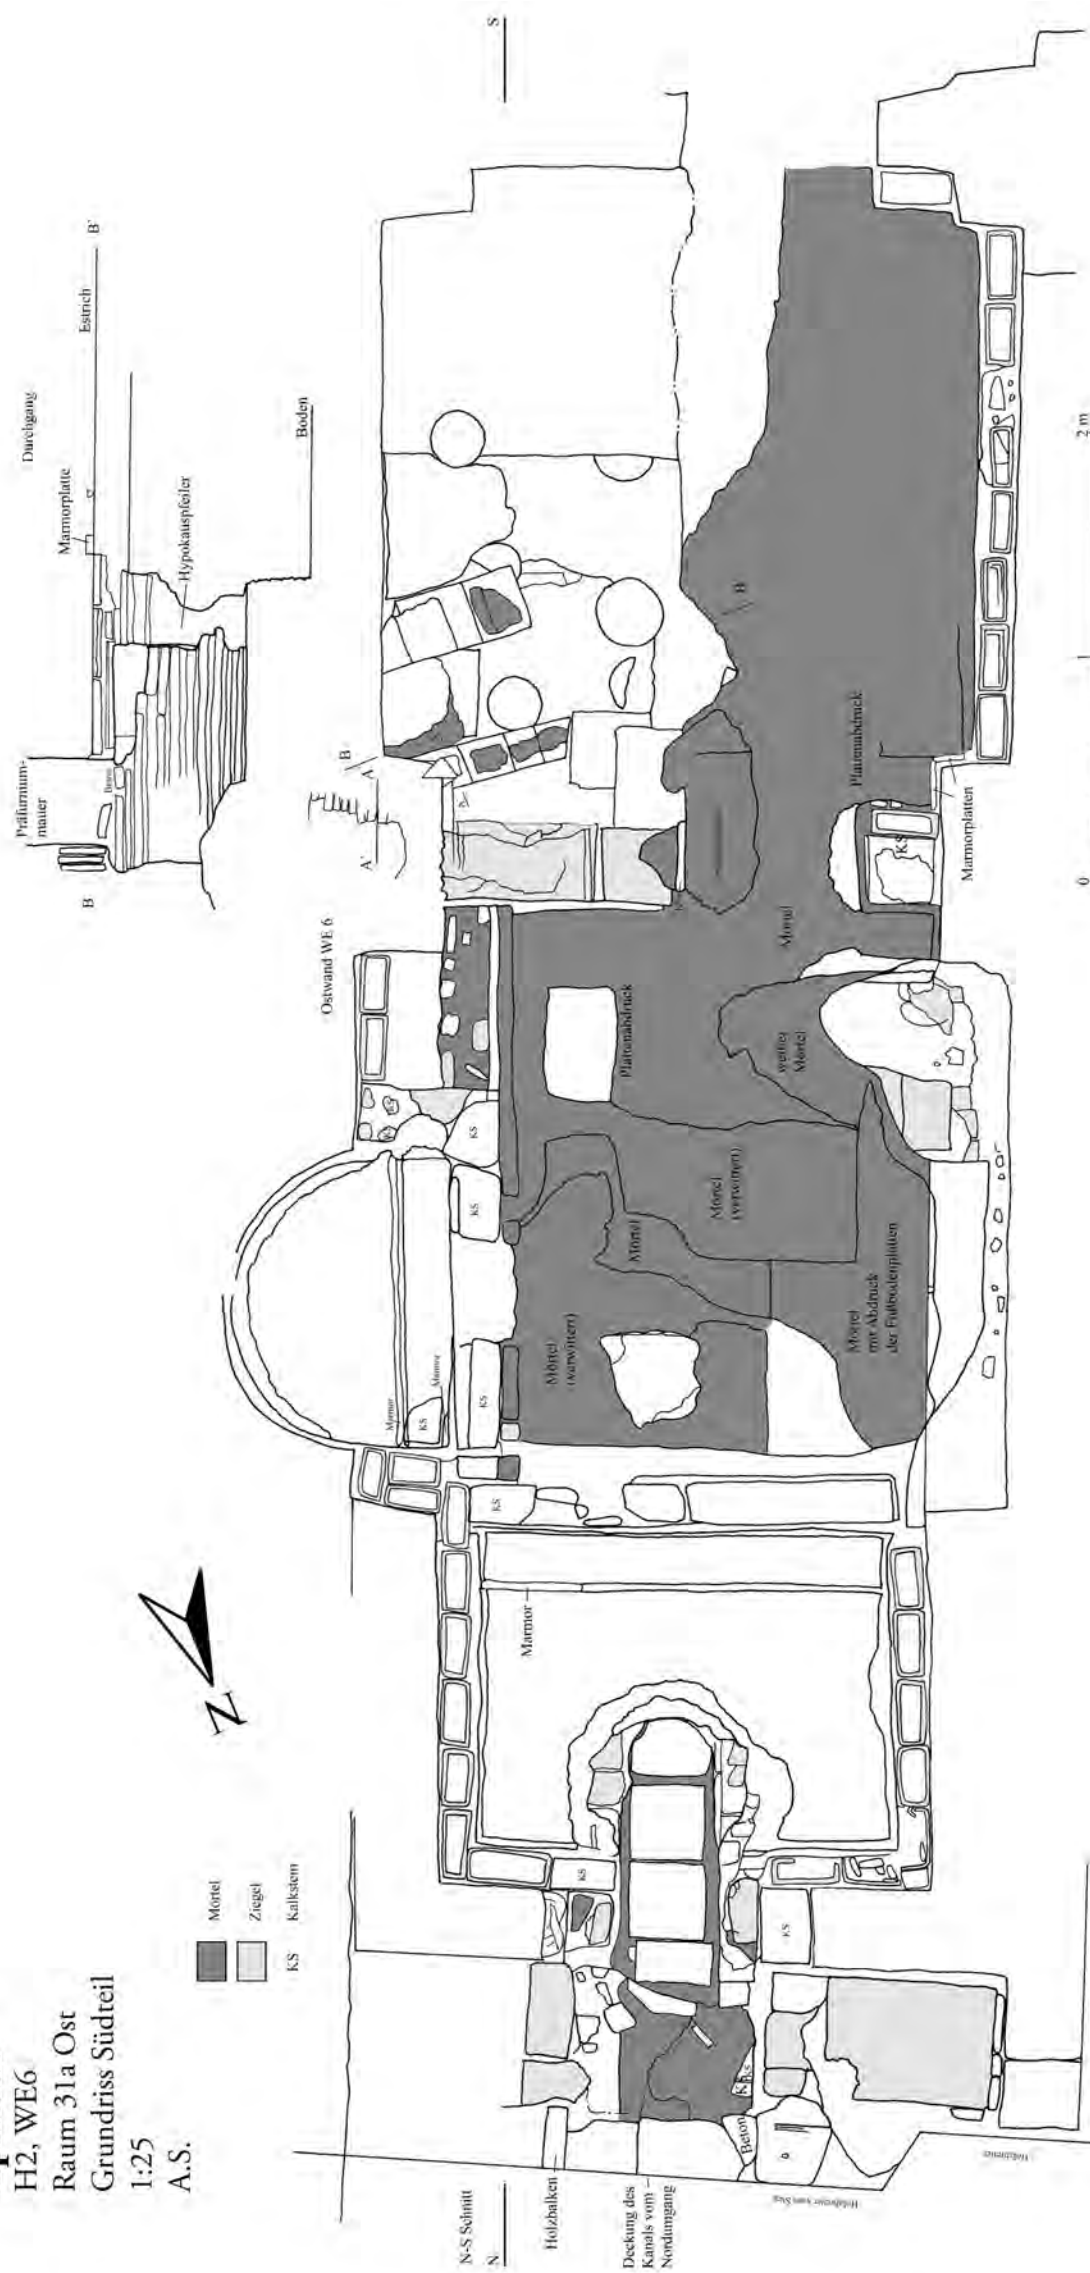
Abb. 1

## Grundriss Südteil

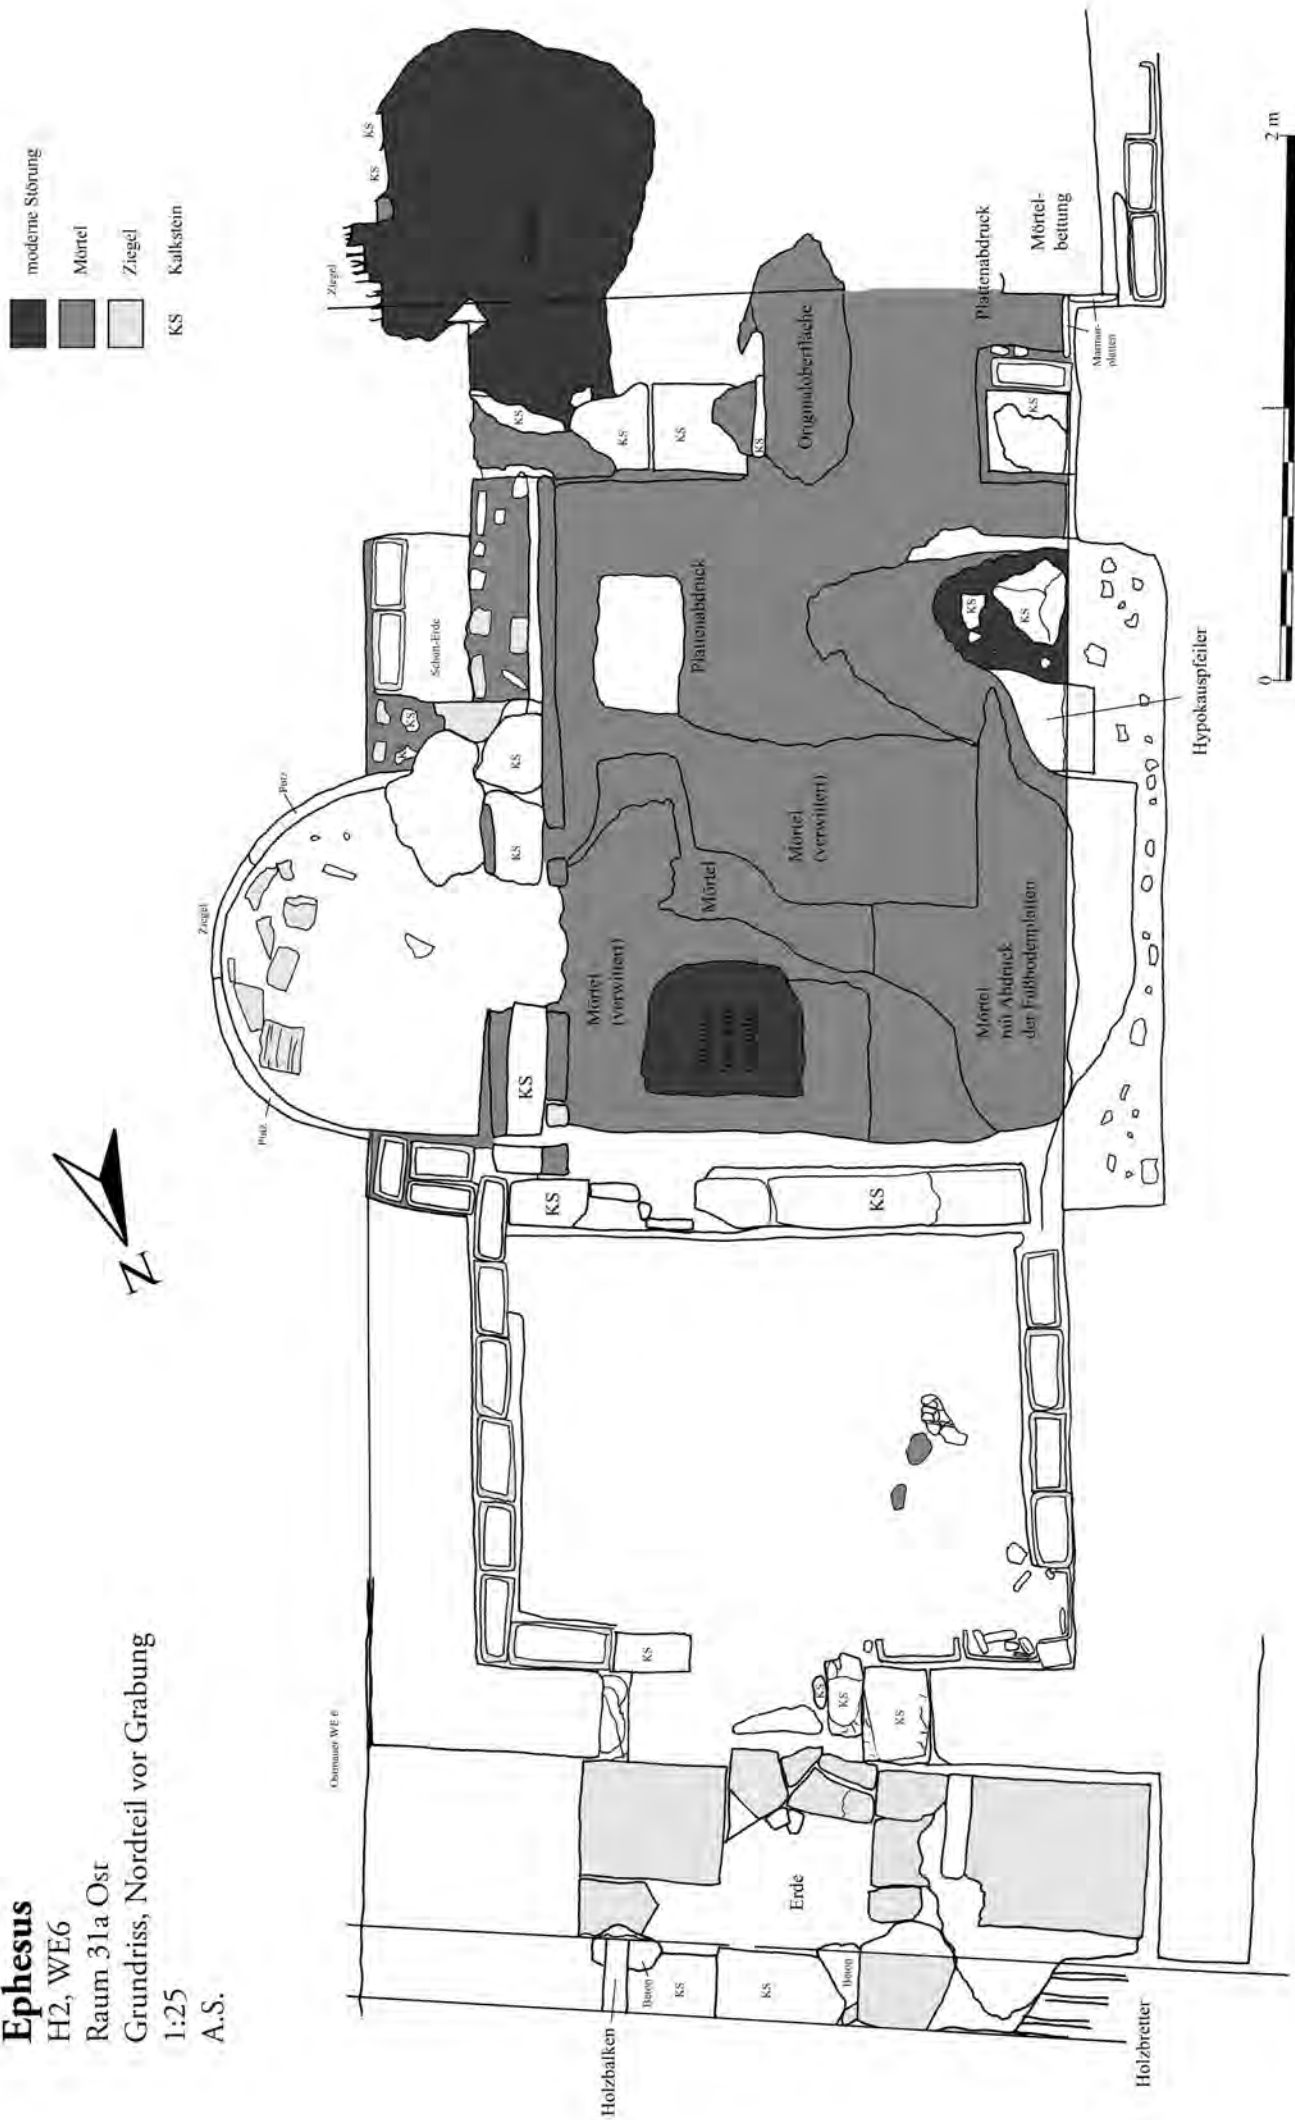
Abb. 2

**Ephesus**  
H2, WE6  
Raum 31a Ost  
Grundriss, Nordteil vor Grabung  
1:25  
A.S.

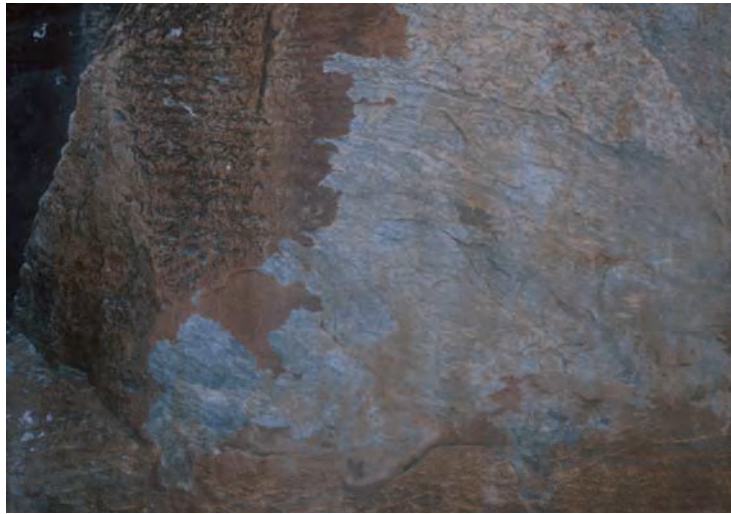
Abb. 2: Steinbruch Ayaklıkırı

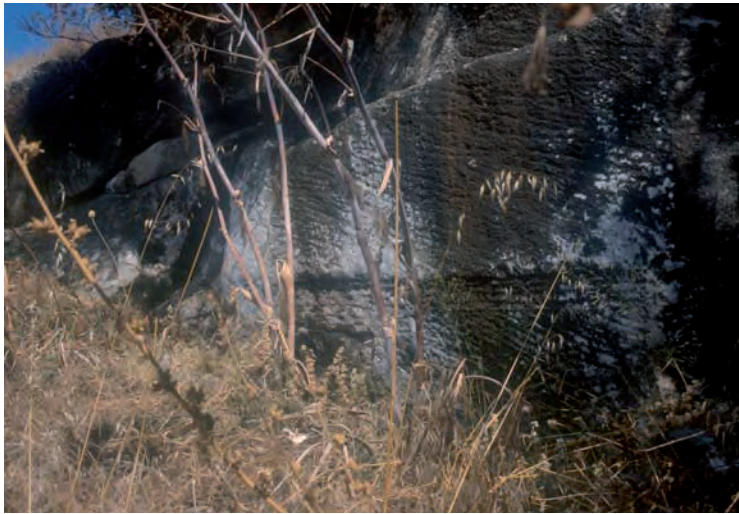
Abb. 3: Steinbruch Kozpınar

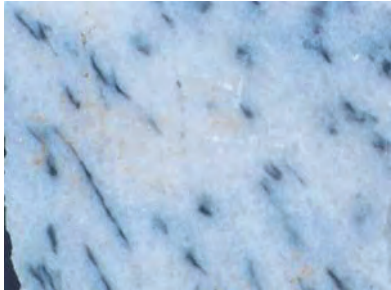
Abb. 4: gesprenkelter Marmor Ayaklıkırı

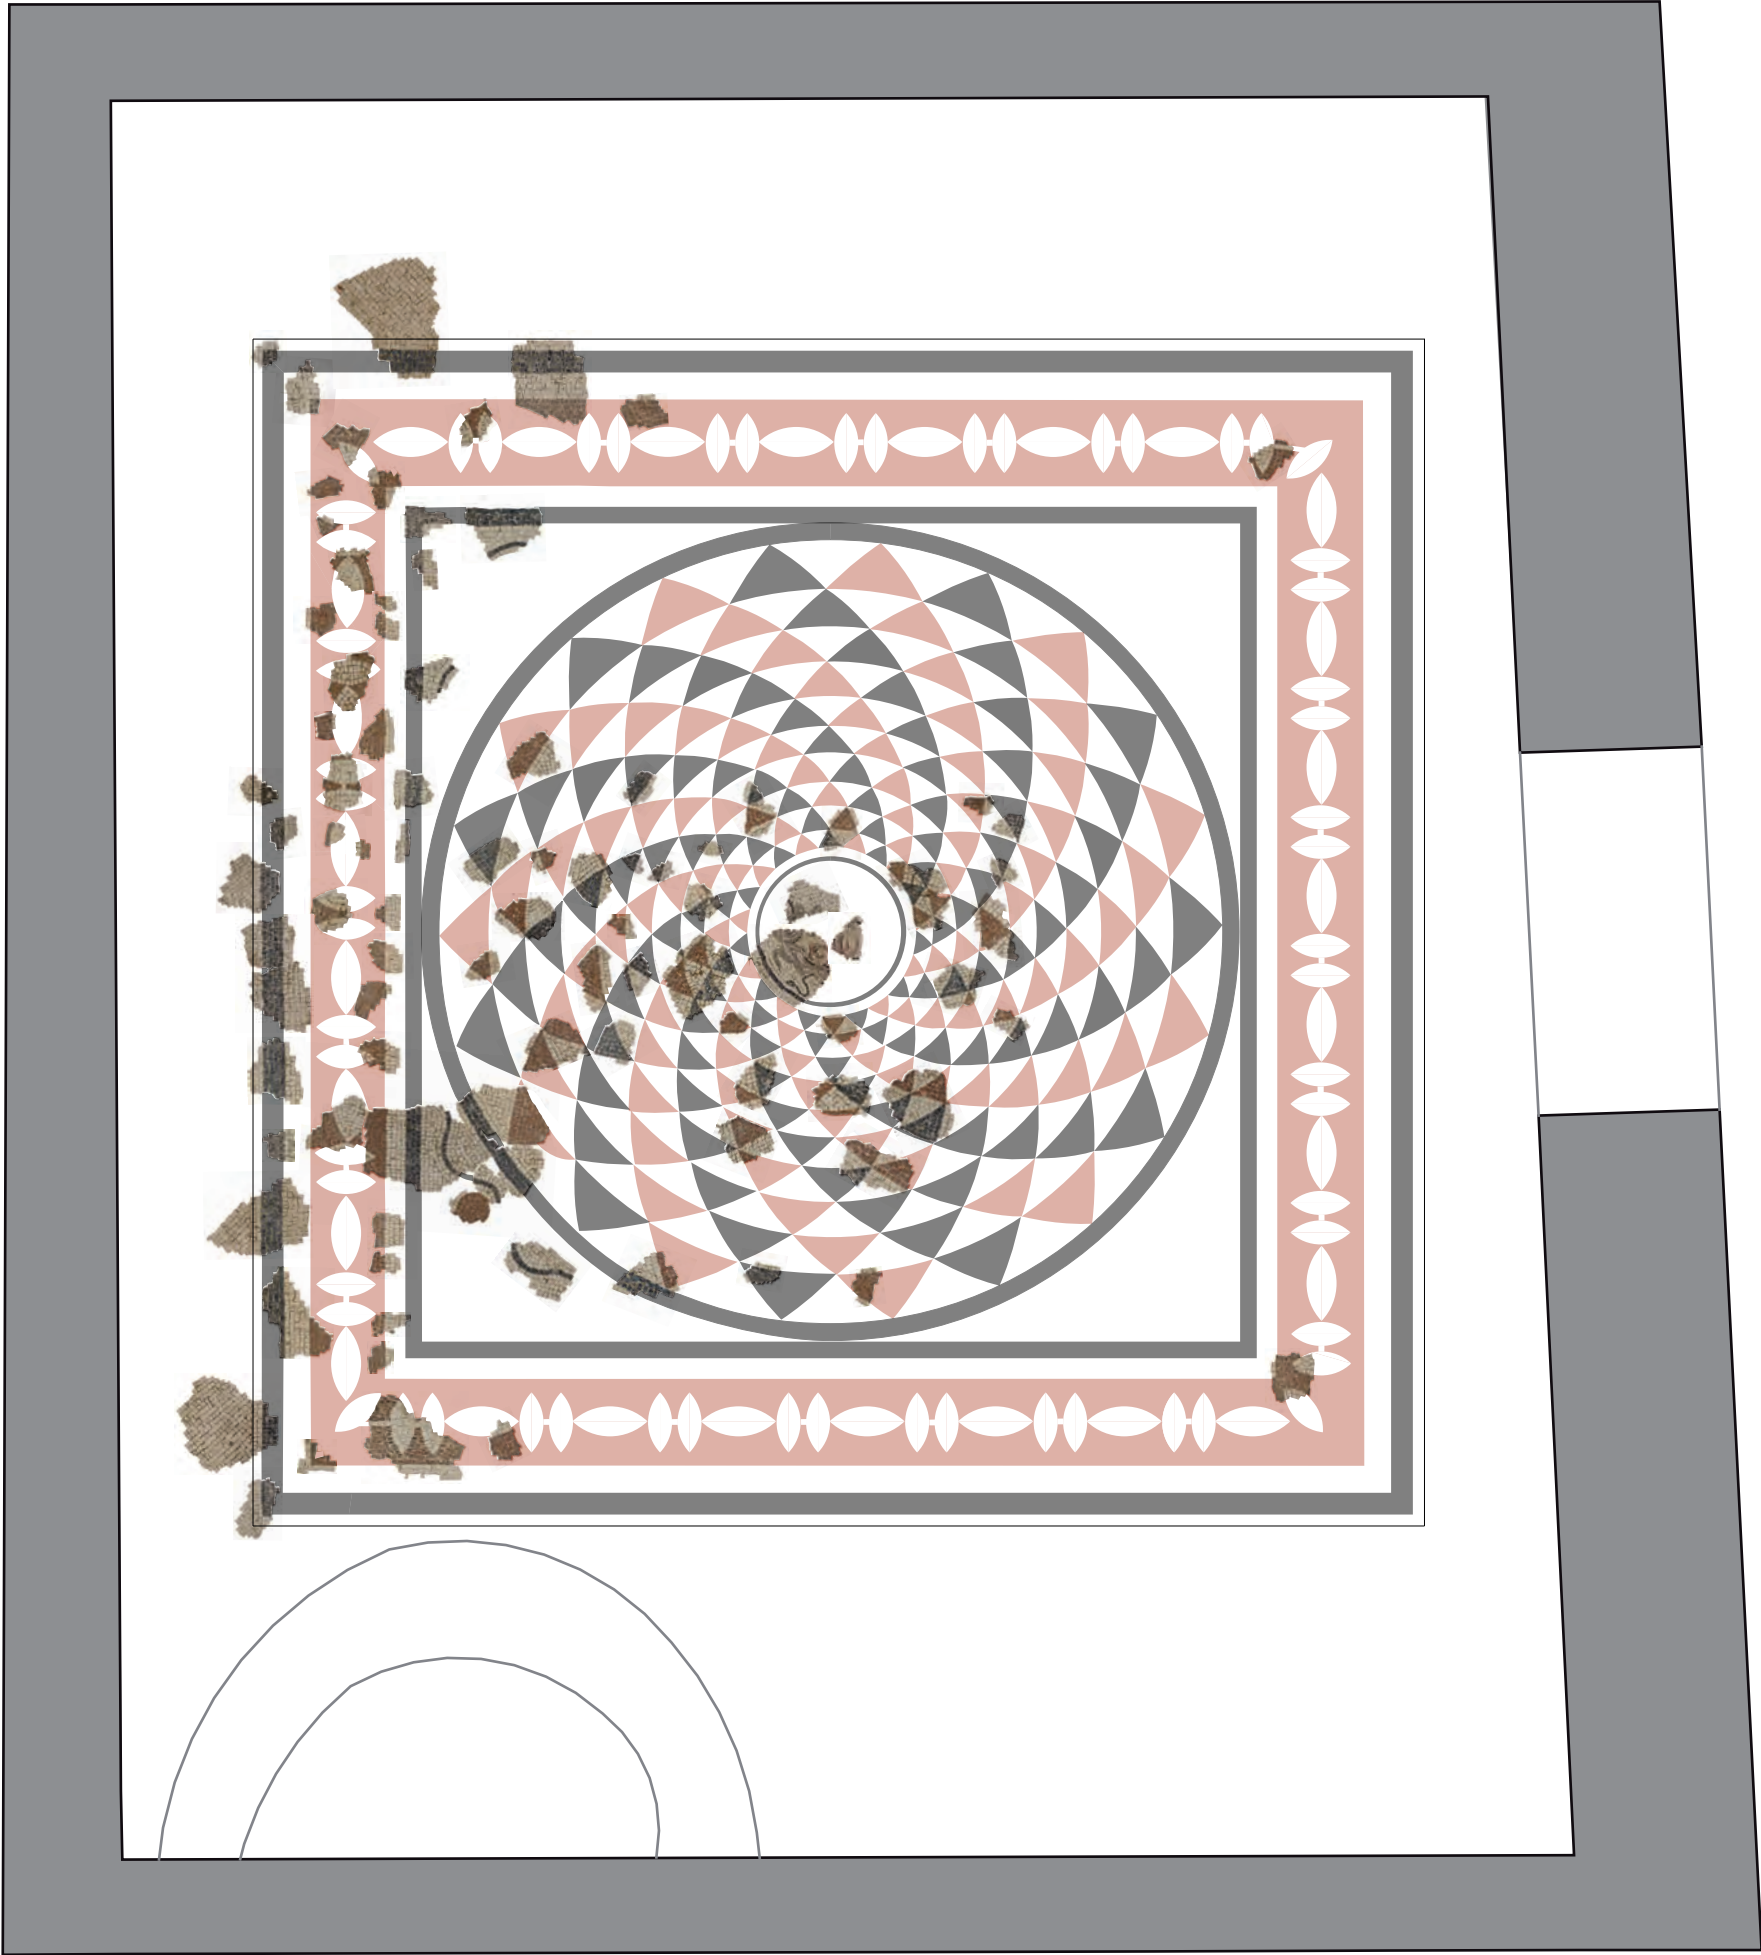
Raum 36d.1 Rekonstruktion Mosaikboden
